# Asbestinventarisatetest

Wijnstraat 11, 9600 Ronse

Attestnummer : 20260909-000126.000

## Zone 1: Handelsruimte

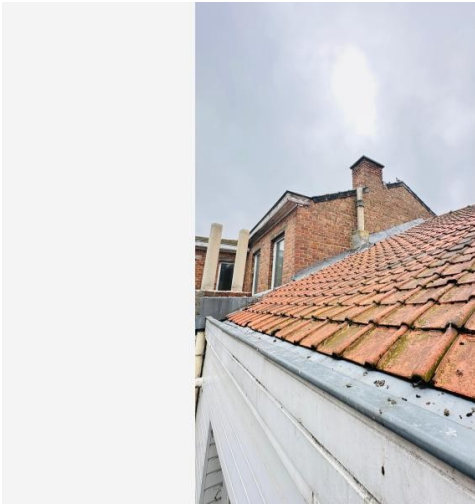
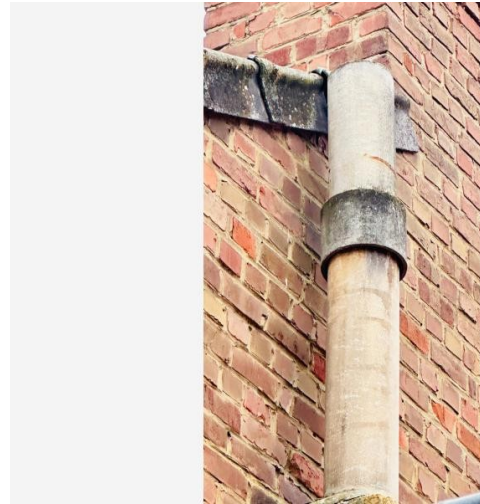
Het asbestmateriaal valt onder de mijlpaal van 2034.

| Eindbeoordeling materiaalrisico | Verhoogd materiaalrisico en/of verhoogde kans op vezelvrijgave |

| Asbestsoort (vezeltype) | Crocidoliet aanwezig |
| Toestand van het materiaal | Matig beschadigd, matig verweerd |

| Beschrijving | Schouwbuizen asbestcement |

Verwijderen

- Zorg voor een veilig beheer. Vermijd het beschadigen van het asbestmateriaal. Controleer de toestand jaarlijks op wijzigingen.
- Verwijder dit asbestmateriaal zo snel mogelijk. Volg de toestand goed op.
- Voer bijkomende staalname(s) uit.

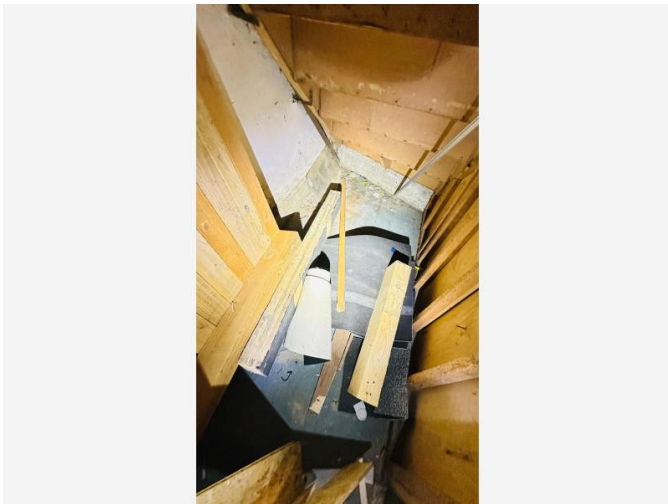
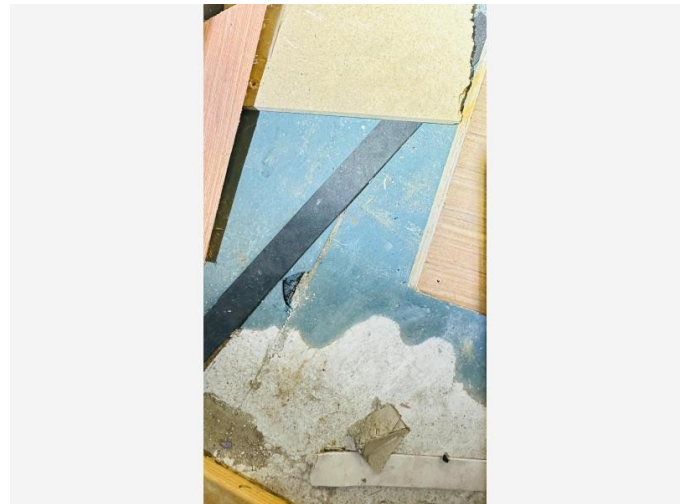
Het asbestmateriaal valt onder de mijlpaal van 2040.

| Eindbeoordeling materiaalisico | Laag materiaalisico en/of verlaagde kans op vezelvrijgave |

| Toestand van het materiaal | Licht beschadigd, licht verweerd. Intacte calciumsilicaatplaat of materiaal met categorie 3-gebondenheid |

| Beschrijving | Colovinyltegels |

Zorgvuldig beheren

- Zorg voor een veilig beheer. Vermijd het beschadigen van het asbestmateriaal. Controleer de toestand jaarlijks op wijzigingen.
- Scherm in afwachting van verwijdering het asbestmateriaal af van luchtstromingen en verstoring: bijvoorbeeld door het te verpakken, te fixeren, af te dekken, signalisatie - afbakening aan te brengen, ...

- Hermetische zone (erkend asbestverwijderaar)

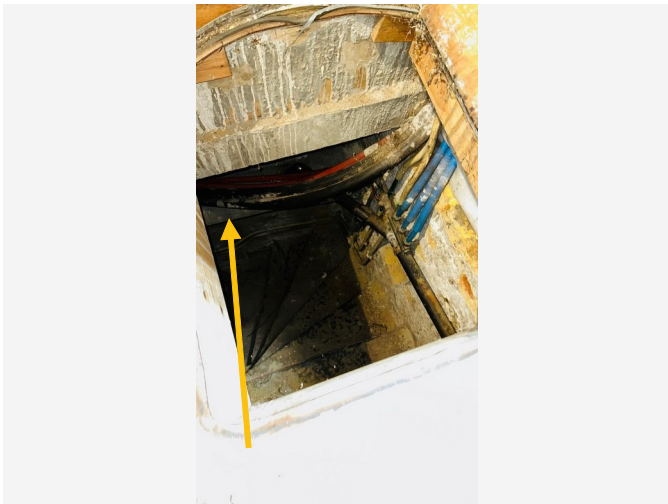
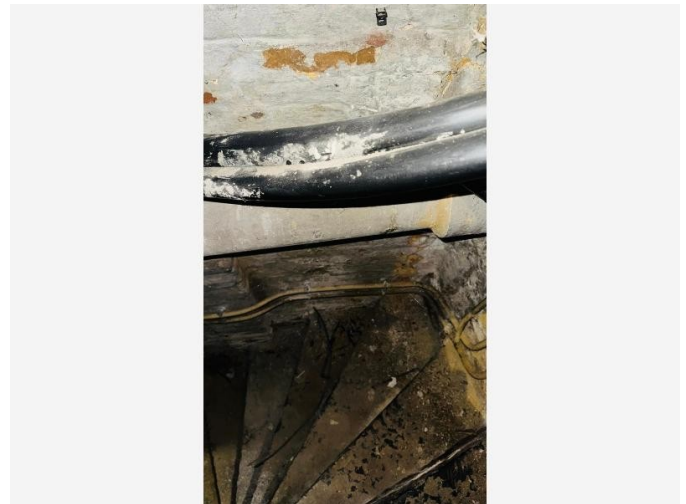
Het asbestmateriaal valt onder de mijlpaal van 2040.

| Eindbeoordeling materiaalrisico | Laag materiaalrisico en/of verlaagde kans op vezelvrijgave |

| Asbestsoort (vezeltype) | Crocidoliet aanwezig |
| Toestand van het materiaal | Onbeschadigd, niet verweerd |

| Beschrijving | Afvoerbuiskeldergat |

Zorgvuldig beheren

- Zorg voor een veilig beheer. Vermijd het beschadigen van het asbestmateriaal. Controleer de toestand jaarlijks op wijzigingen.
- Voer bijkomende staalname(s) uit.

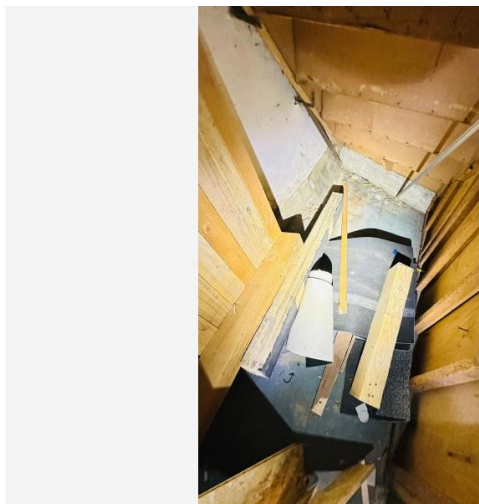
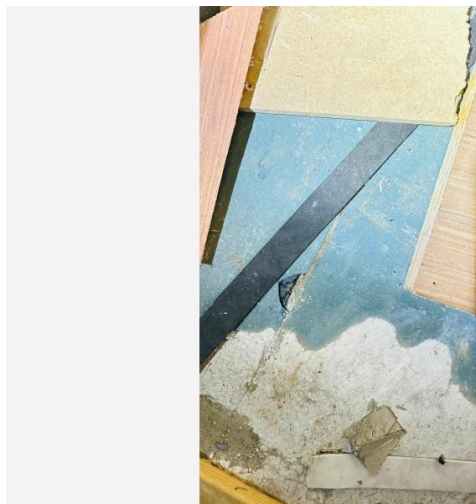
Het asbestmateriaal valt onder de mijlpaal van 2040.

Zorgvuldig beheren

- Scherm in afwachting van verwijdering het asbestmateriaal af van luchtstromingen en verstoring: bijvoorbeeld door het te verpakken, te fixeren, af te dekken, signalisatie - afbakening aan te brengen, ...

- Hermetische zone (erkend asbestverwijderaar)

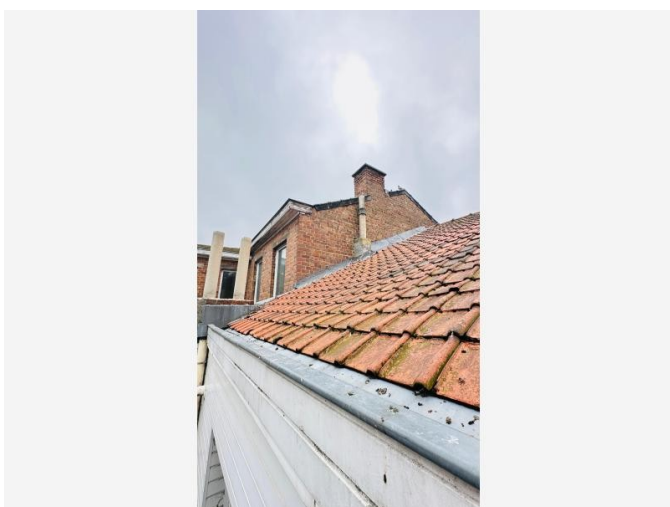
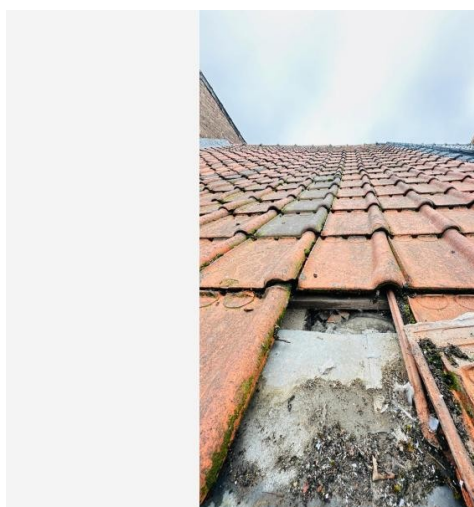
## Fiche 16: Inspectie Dakbedekking

| Beschrijving | Notitie | Terug te vinden op plannen |
|---|---|---|
| Fiche 16: Inspectie Dakbedekking | Hellend dak bestaat uit kleipannen .<br><br>Plat dak bestaat uit glasvezel roofing ( niet asbestverdacht ) , onderliggende lagen niet gekend . | - |

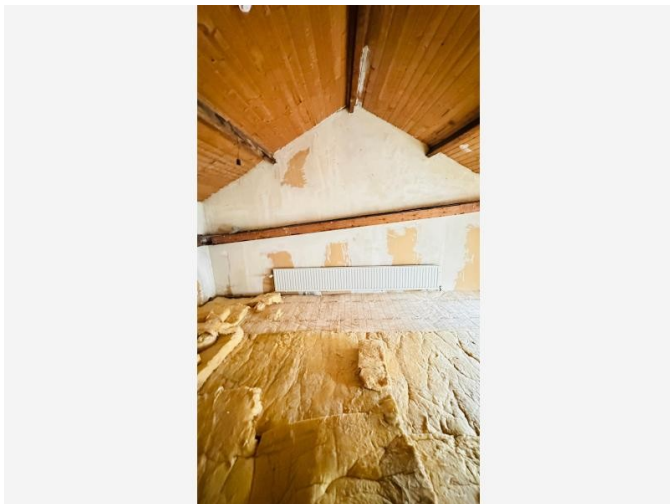
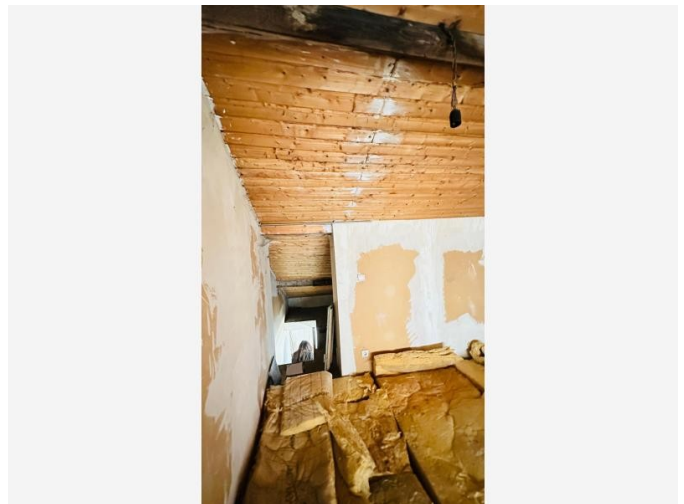
### Fiche 17: Geen pleister plafonds

| Beschrijving | Notitie | Terug te vinden op plannen |
|---|---|---|
| Fiche 17: Geen pleister plafonds | De verlaagde plafonds werden afgewerkt met een plamuur en/of verlaag, gipskartonplaten , hout , kunststof of andere panelen .Onderliggende lagen niet gekend . | Plan 1.2: Gelijkvloers<br>Plan 1.5: Verdieping +1<br>Plan 1.6: Zolderruimte |
