# Asbestinventarisatetest

Groebel 9, 9472 Denderleeuw

Attestnummer : 20260916-000349.000

Uitgegeven op : 16.09.2026

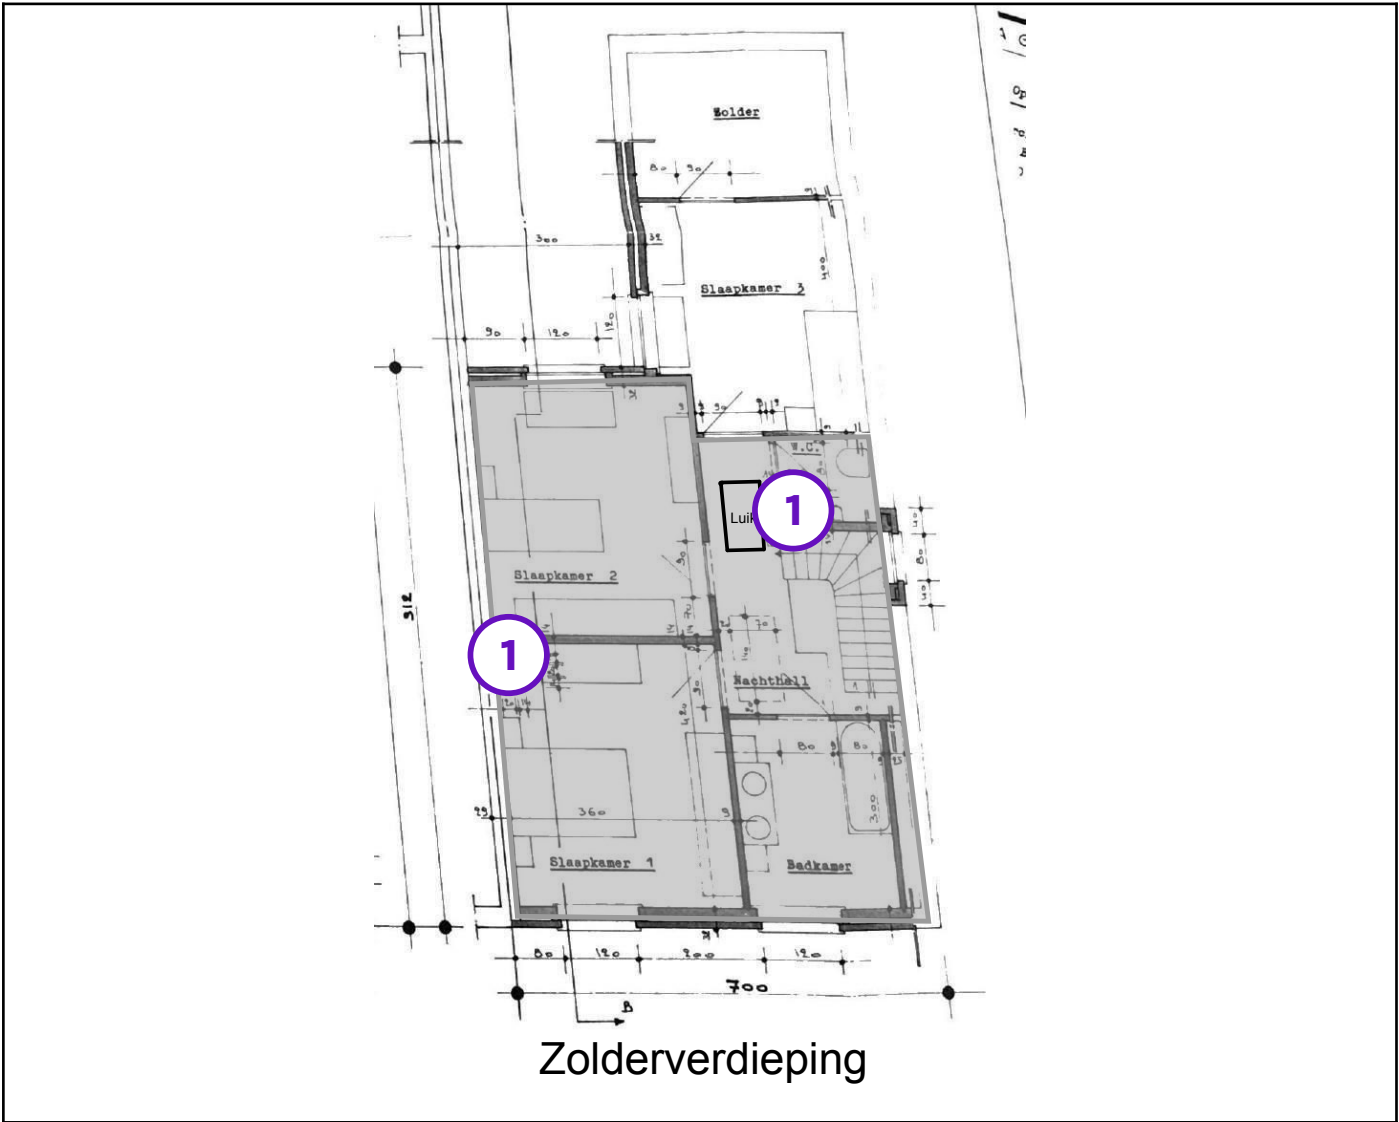
# Plan 1.7: Zolderverdieping

| Beschrijving | Type | Actie |
|---|---|---|
| 1. Inspectie aanwezigheid schouwen | Beperking | - |

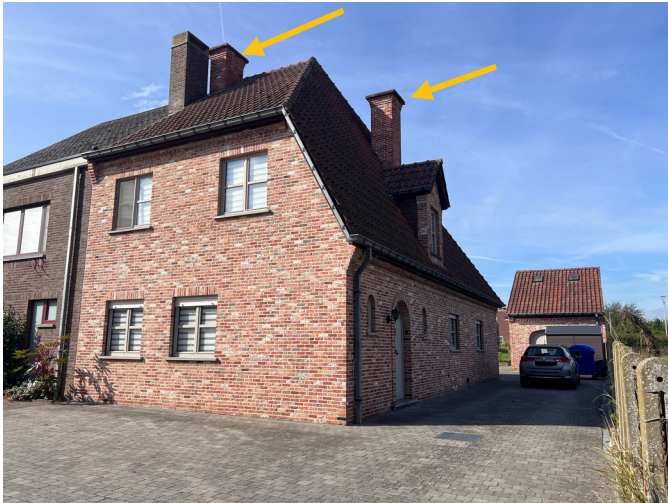
Situeringsfoto

### Tijdelijke beperking

**Reden:** Het te onderzoeken materiaal situeert zich hoger dan 3,50 m te rekenen vanaf een veilige ondergrond

**Uitleg van de asbestdeskundige:** De bovenzijde noch de binnenkant van de schouw kon worden geïnspecteerd vanwege de hoogte .

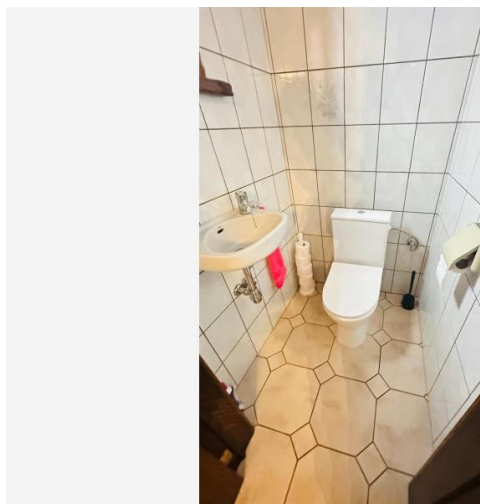
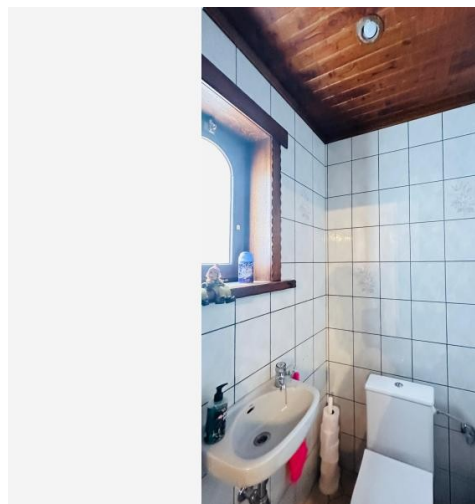
De plinten ,vloer- en wandtegels, parket of andere vloerbedekking worden als niet-asbestverdacht beschouwd .Bepaalde tegellijmen daarentegen die gebruikt werden konden vroeger asbesthoudend zijn , zonder destructief onderzoek kon daar echter geen uitsluitsel over gedaan worden . Bij renovatie of afbraakwerken kan via staalname met zekerheid aangetoond worden of deze lijmen al dan niet asbesthoudend zijn om zo de nodige maatregelen en voorschriften te kunnen volgen .

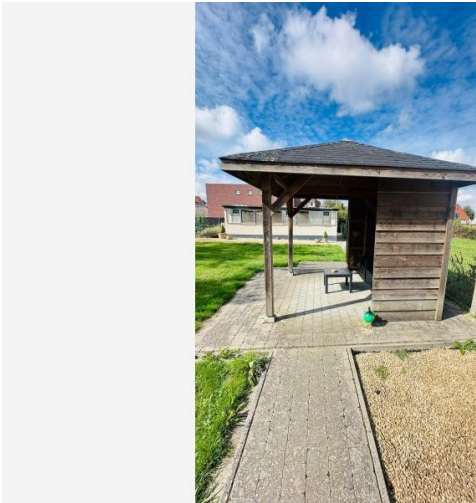
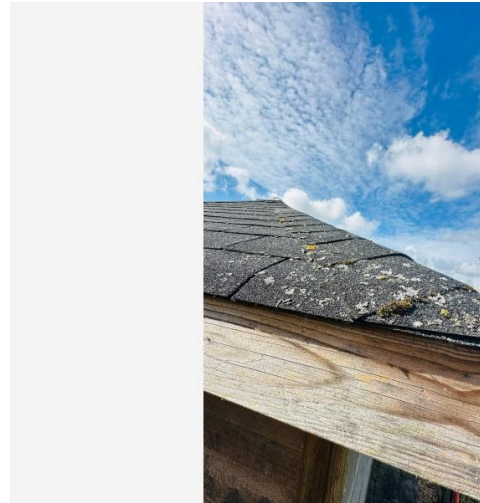
## Fiche 3: Dak roofing shingles

## Conclusie

Geen asbest

| # | Type | Referentie | Resultaat |
|---|---|---|---|
| 3.1 | Puntmonster | 3 | Geen asbest |

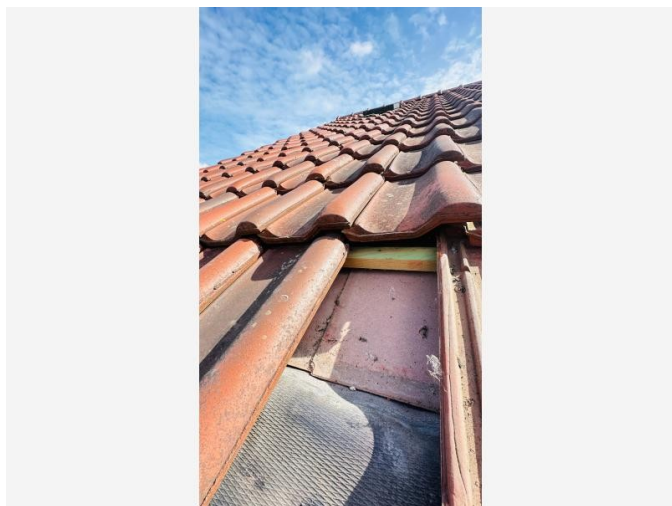
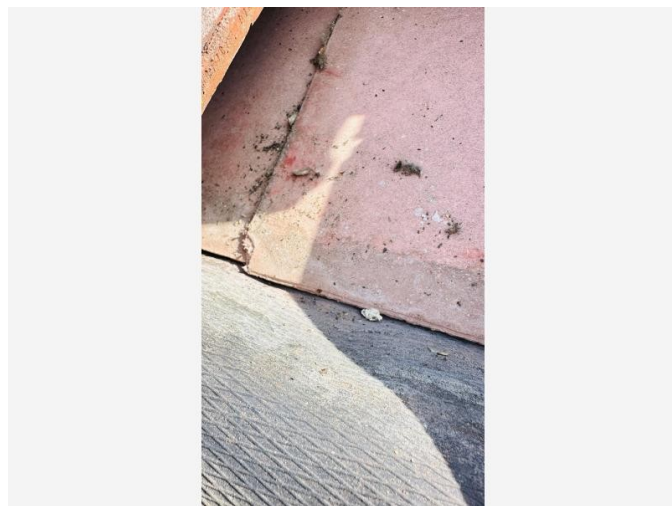
## Fiche 4: Onderdak Menuiserie

Geen asbest

| # | Type | Referentie | Resultaat |
|---|---|---|---|
| 4.1 | Puntmonster | 2 | Geen asbest |

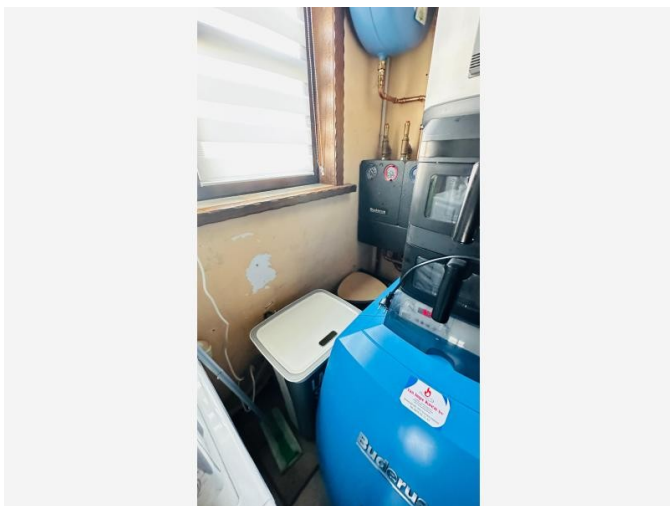
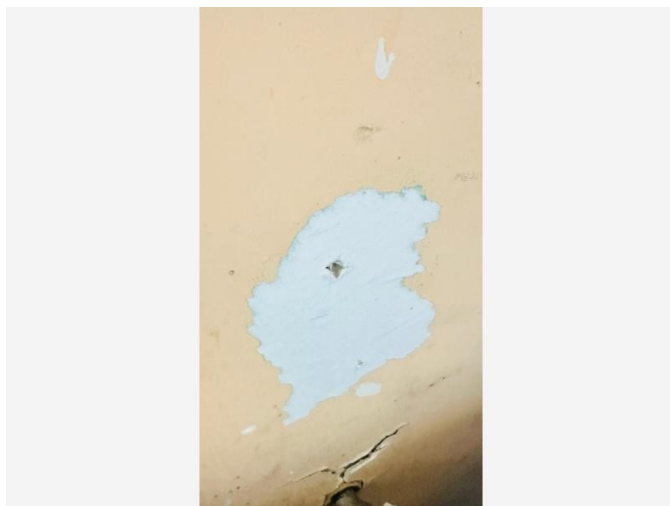
## Fiche 5: Pleister muren

Geen asbest

| # | Type | Referentie | Resultaat |
|---|---|---|---|
| 5.1 | Mengmonster | 1 | Geen asbest |

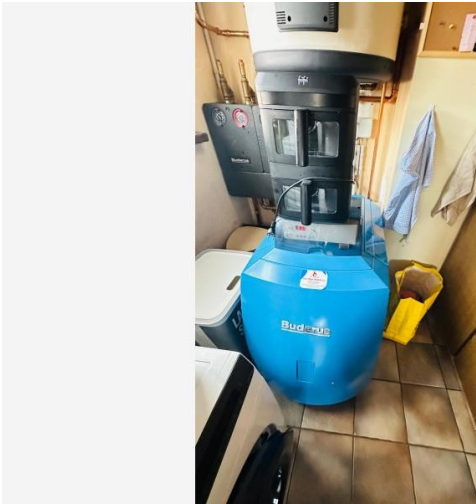
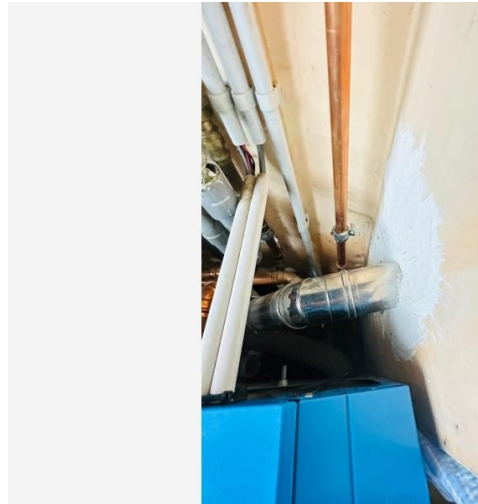
## Fiche 7: Materialen rookgaskanalen

| Beschrijving | Notitie | Terug te vinden op plannen |
|---|---|---|
| Fiche 7: Materialen rookgaskanalen | Visueel werden geen asbestverdachte rookgaskanalen vastgesteld aan de stookketel . | - |

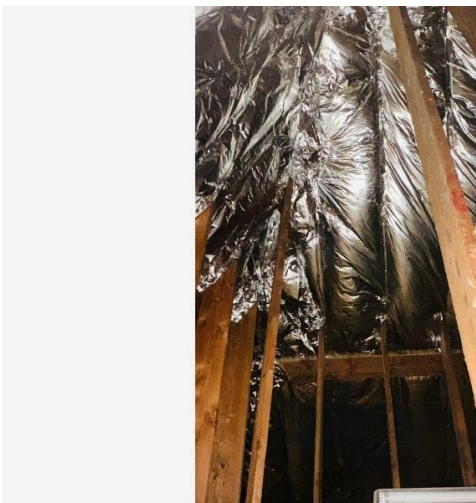
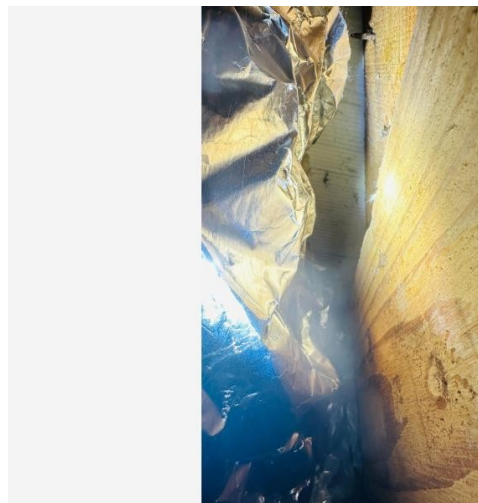
## Fiche 9: Onderdak woning

| Beschrijving | Notitie | Terug te vinden op plannen |
|---|---|---|
| Fiche 9: Onderdak woning | Onderdak van de woning bestaat uit bplex . | - |

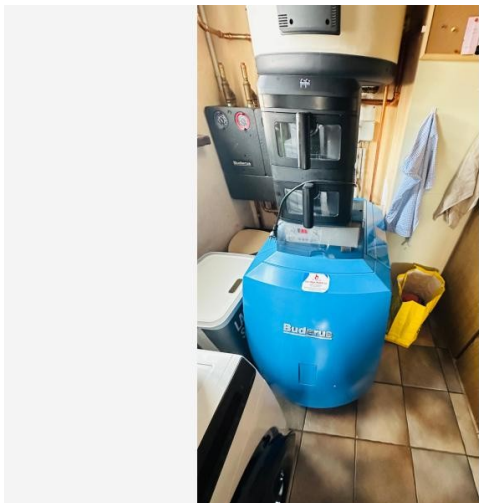
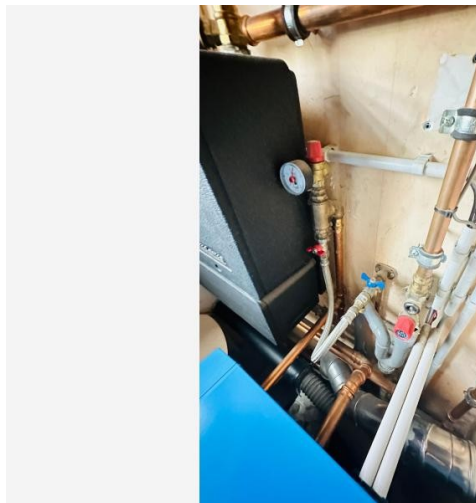
## Fiche 10: Materialen Stookketel

| Beschrijving | Notitie | Terug te vinden op plannen |
|---|---|---|
| Fiche 10: Materialen Stookketel | Visueel geen asbestverdachte materialen vastgesteld . Bij stookketels kunnen wel nog asbestverdachte materialen of pakkingen aanwezig zijn maar zijn niet visueel vast te stellen . | - |

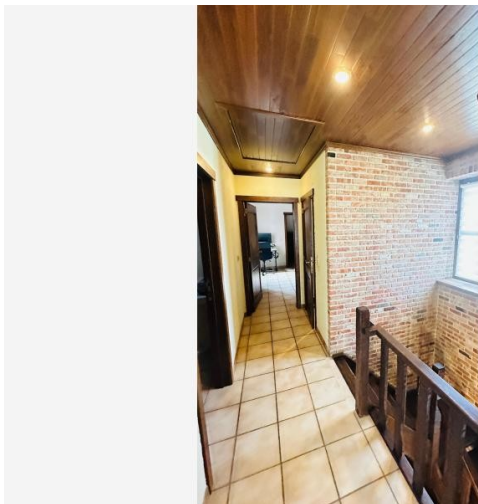
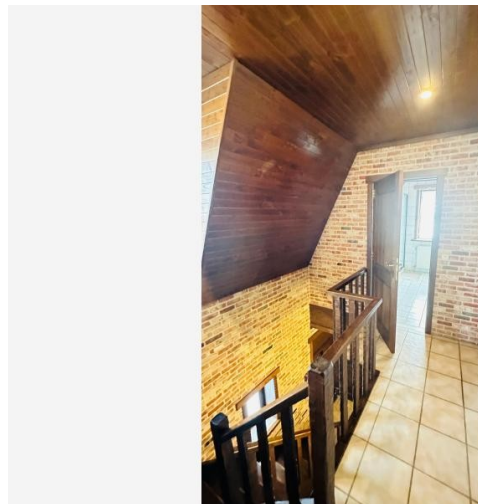
### Fiche 11: Geen pleister plafonds

| Beschrijving | Notitie | Terug te vinden op plannen |
|---|---|---|
| Fiche 11: Geen pleister plafonds | De verlaagde plafonds werden afgewerkt met een plamuur en/of verlaag, gipskartonplaten , hout , kunststof of andere panelen .Onderliggende lagen niet gekend . | Plan 1.2: Gelijkvloers<br>Plan 1.5: Verdieping +1 |
