# Asbestinventarisatetest

Oxfordstraat 8, 2620 Hemiksem

Attestnummer : **20260706-000149.000**

Uitgegeven op : **06.07.2026**

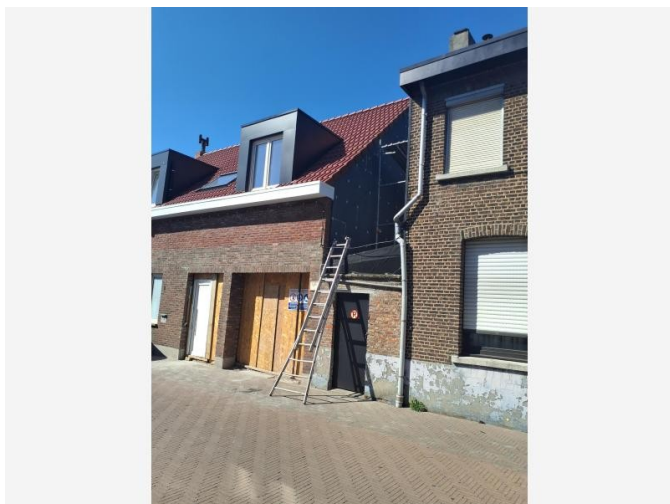
Situeringsfoto

Bouwjaar: 2026

*Constructies gebouwd vanaf 2001 moeten niet onderzocht worden*

| Opmerking | Het geheel dak werd in 2026 geplaatst. |

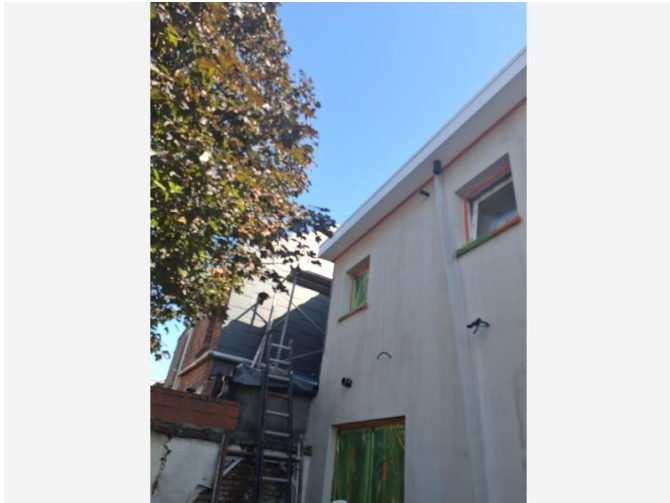
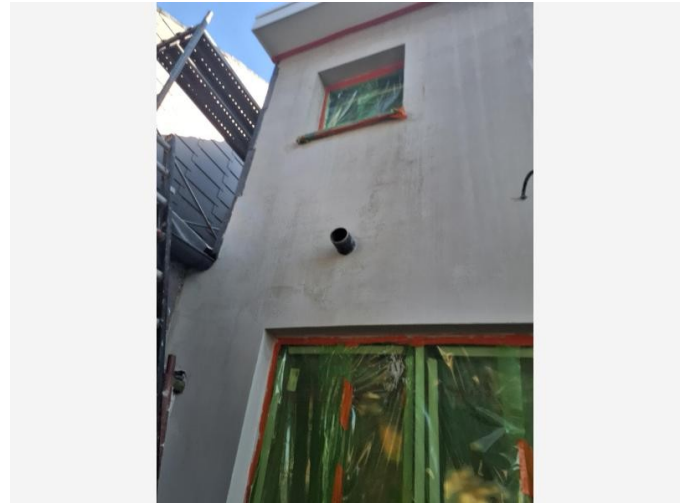
Het crepi werd in 2026 aangelegd.

| Basis voor advies | Beoordeling op basis van een bewijsdocument. |
| Primaire drager | Wand buitenschil |

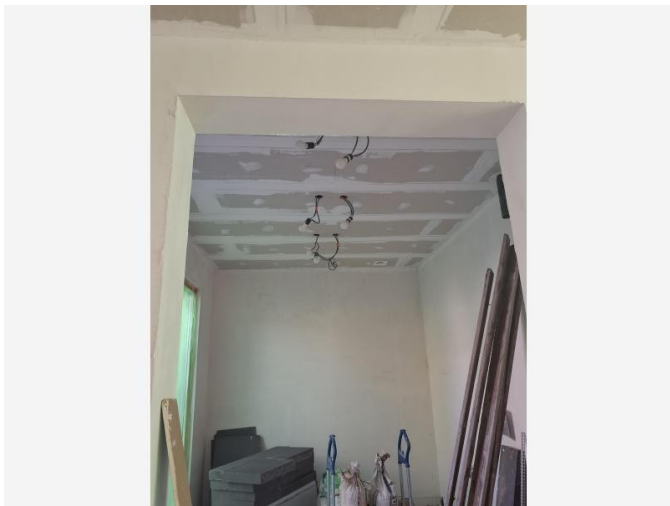
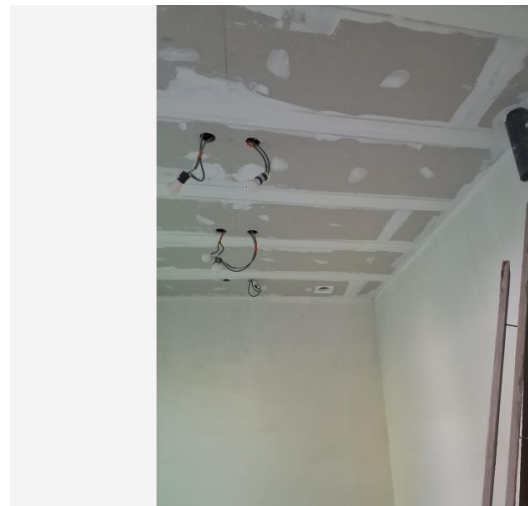
Alle plafonds waren in 2026 verlaagt.

| Basis voor advies | De asbestdeskundige beoordeelt het materiaal als niet-asbestverdacht. |
| Primaire drager | Plafond |

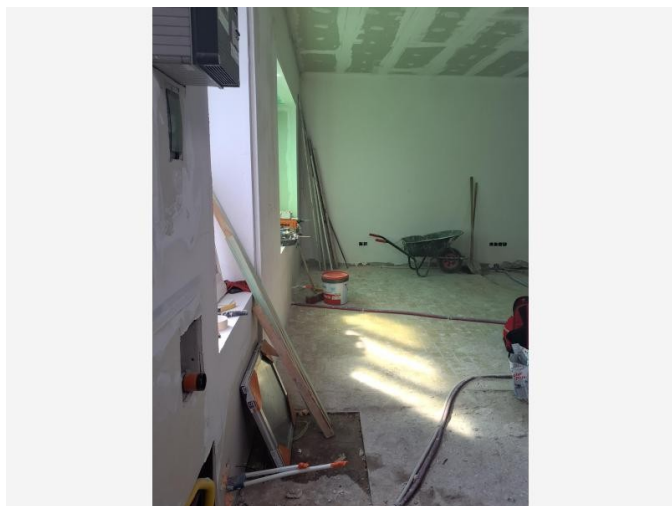
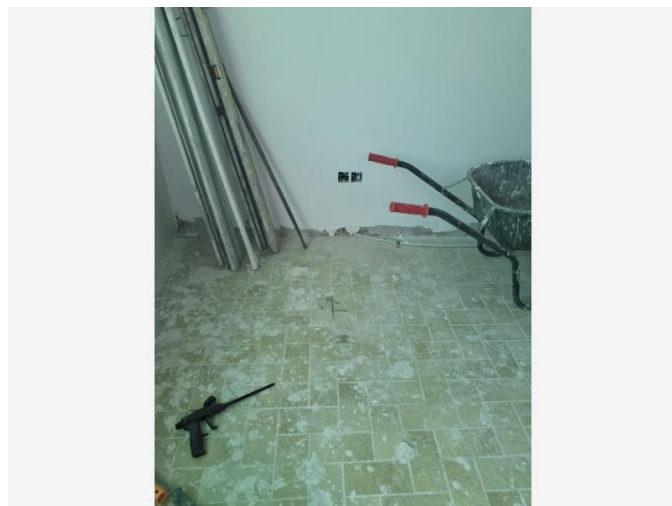
## Fiche 4: Pleister muren

Geen asbest

| # | Type | Referentie | Resultaat |
|---|---|---|---|
| 4.1 | Mengmonster | Mm1 | Geen asbest |

| Beschrijving | Pleister muren |
| Bindmiddel van materiaal | Gips - kalk |
| Gebondenheid op basis van bindmiddel | Niet-hechtgebonden |

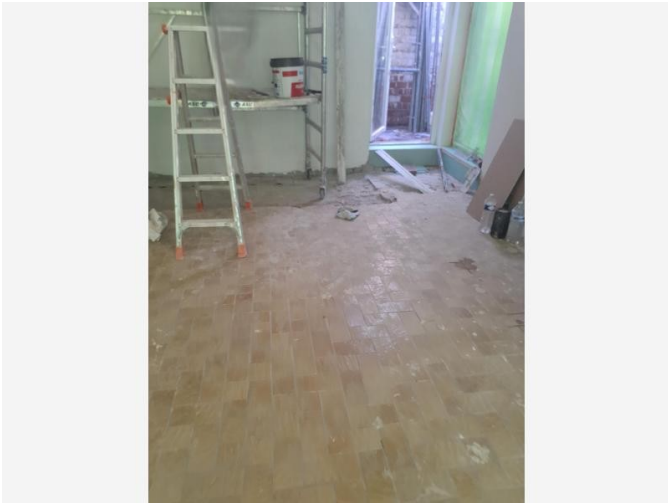
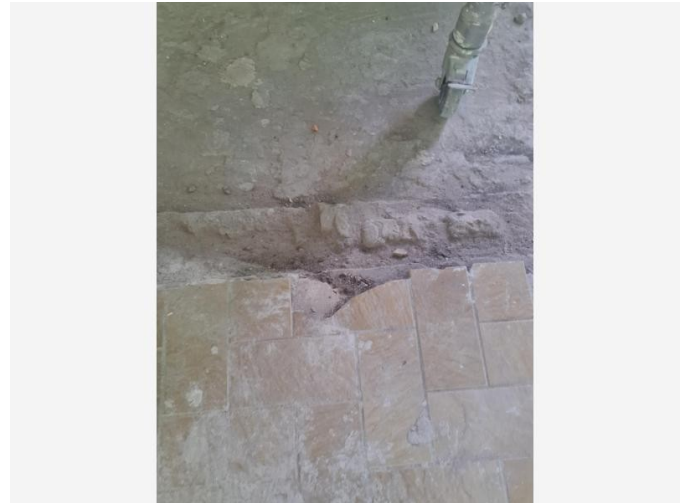
## Fiche 5: Faience tegel lijm

Geen asbest

| # | Type | Referentie | Resultaat |
|---|---|---|---|
| 5.1 | Puntmonster | Mm2 | Geen asbest |

| Beschrijving | Faience tegel lijm |
| Bindmiddel van materiaal | Cement |
| Gebondenheid op basis van bindmiddel | Hecht |

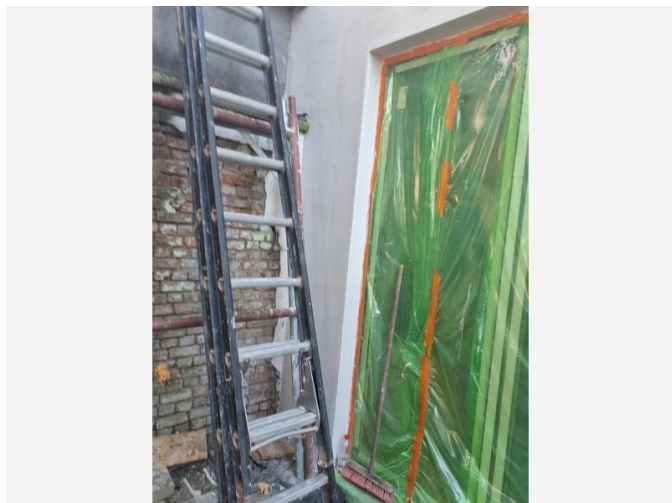
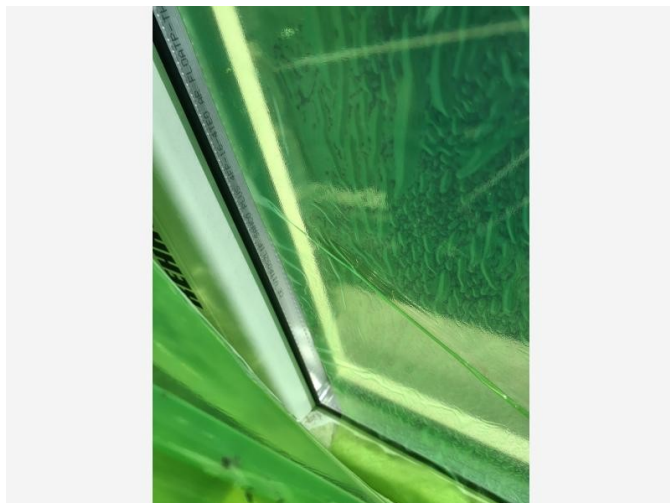
### Fiche 6: Mastiek ramen

| Beschrijving | Notitie | Terug te vinden op plannen |
|---|---|---|
| Fiche 6: Mastiek ramen | De ramen werd in 2026 geplaatst. | Plan 1.2: plan glk<br>Plan 1.4: plan 1ste |

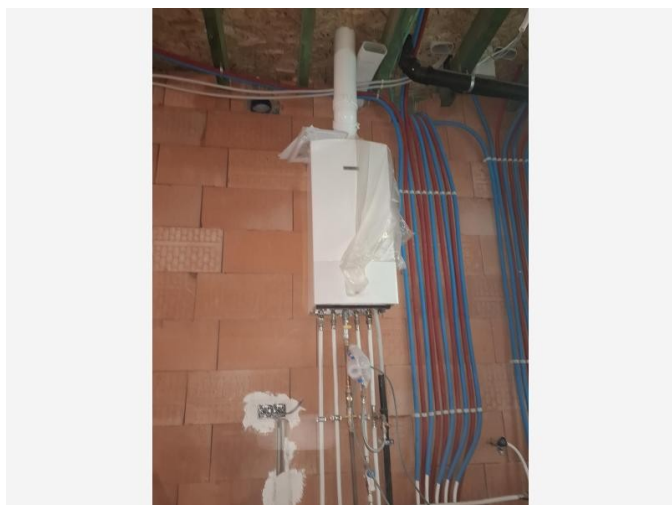
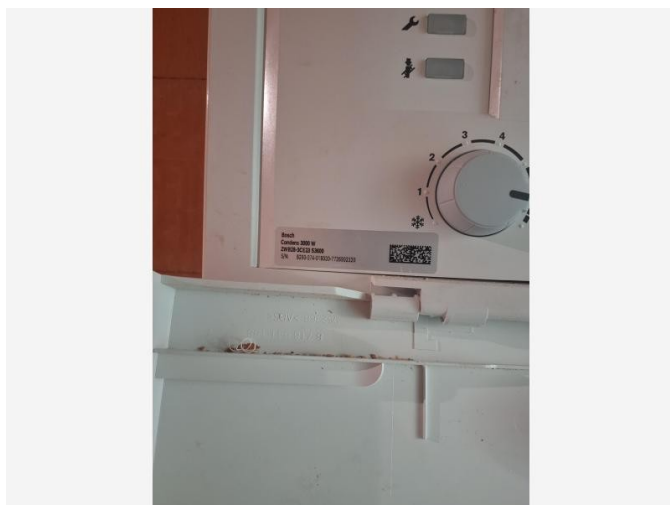
### Fiche 7: materialen aan de stookketel

| Beschrijving | Notitie | Terug te vinden op plannen |
|---|---|---|
| Fiche 7: materialen aan de stookketel | - | - |

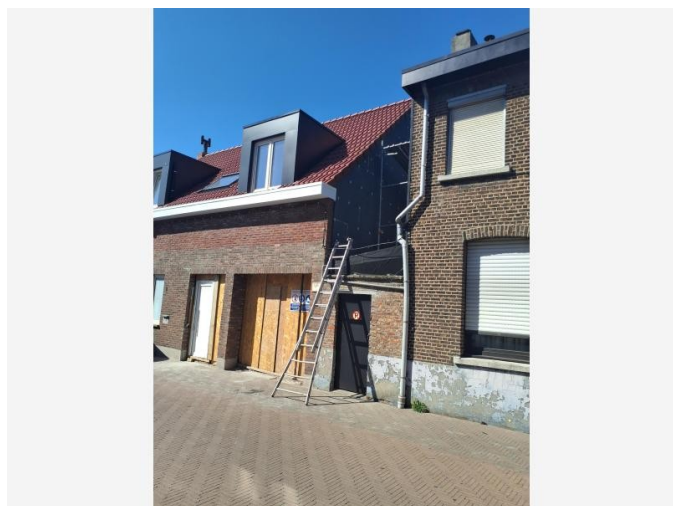
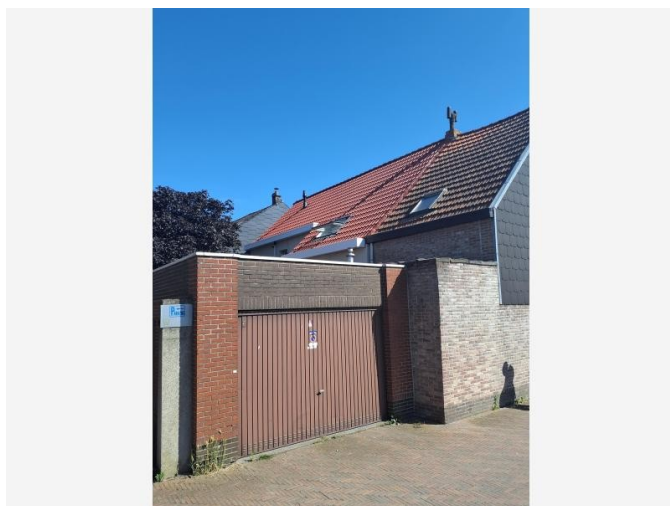
### Fiche 8: dakbedekking

| Beschrijving | Notitie | Terug te vinden op plannen |
|---|---|---|
| Fiche 8: dakbedekking | Het dak werd in 2026 geplaatst. | Plan 1.4: plan 1ste |

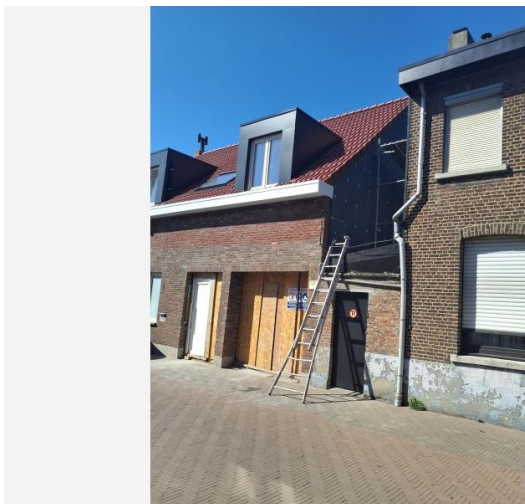
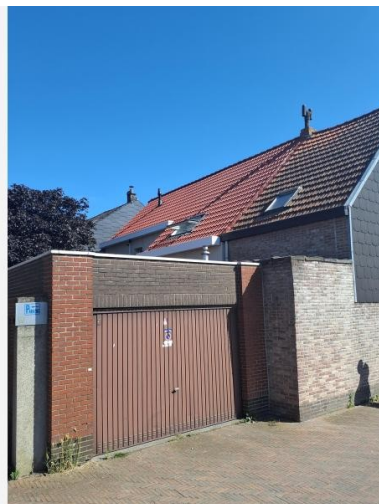
## Fiche 10: geen onderdak

| Beschrijving | Notitie | Terug te vinden op plannen |
|---|---|---|
| Fiche 10: geen onderdak | Het dak werd in 2026 geplaatst. | Plan 1.4: plan 1ste |
