# Asbestinventarisatattest

Kerkhofstraat 59, 2845 Niel

Attestnummer : 20260311-000488.000

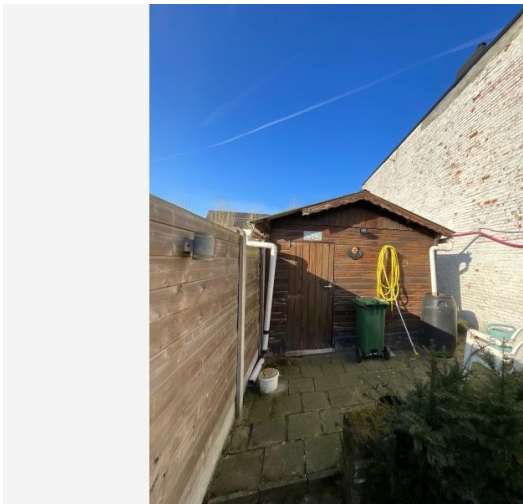
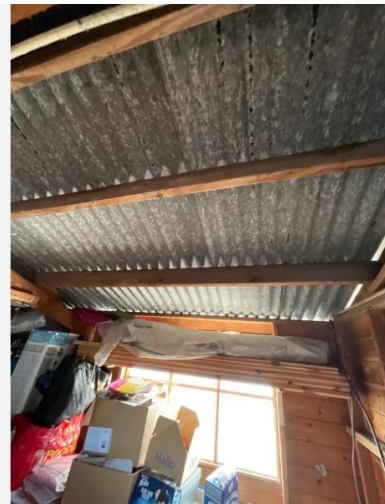
| Fiche 1: Golfplaten visueel vastgesteld (zonder staal)..... | 17 |

Het asbestmateriaal valt onder de mijlpaal van 2034.

**Dringend verwijderen**

| Eindbeoordeling materiaalrisico | Hoog materiaalrisico en/of hoge kans op vezelvrijgave |
| Opmerking | mosgroei is matig beschadigd |

| Asbestsoort (vezeltype) | Crocidoliet aanwezig |
| Toestand van het materiaal | Matig beschadigd, matig verweerd |

| Beschrijving | Golfplaten visueel vastgesteld (zonder staal) |
| Opmerking | <p>De golfplaten zijn visueel vastgesteld. Het is aangewezen om bijkomend onderzoek uit te voeren bij renovatiewerken. De vermelde oppervlaktes, diktes en volumes betreffen een beredeneerde schatting. Er worden geen rechten verleend aan deze oppervlaktes/diktes/volumes.</p> |

- Verwijder dit asbestmateriaal zo snel mogelijk. Volg de toestand goed op.
- Hemelwater dat afspoelt van asbestcement daken of gevels kan asbestdeeltjes bevatten. Gebruik het enkel voor gesloten circuits (bv. spoelen toiletten). Reinig na het vervangen van het dak of de gevel de dakgoten en regenwaterput of -ton om asbesthoudend sediment of slib te verwijderen
- Voer bijkomende staalname(s) uit.

- Eenvoudige handelingen: mag via doe-het-zelf of door werknemer(s) met opleidingsattest eenvoudige handelingen  
EH via doe-het zelf Standaard dragen van de nodige wegwerp beschermingsmiddelen FFP 3 masker , handschoenen en tyvec CAT III type 5-6 , afwasbaar schoeisel Indien mogelijk de ondervloer afdekken , golfplaten voorzichtig verwijderen, extra fixeren, niet breken , niet gooien, onmiddellijk dubbel verpakken , luchtdicht afsluiten of voorzichtig in container met asbest bag plaatsen. Voldoende benevelen/bevochtigen tijdens de duur van de werken. Indien golfplaten in slechte staat zijn en kans bestaat op breken : Eenvoudige handeling opgeleid personeel , alle werknemer(s) moeten wel beschikken over een opleidingsattest eenvoudige handelingen 8u Voor hechtgebonden toepassingen: Bij verwijdering door doe-het-zelf moet men

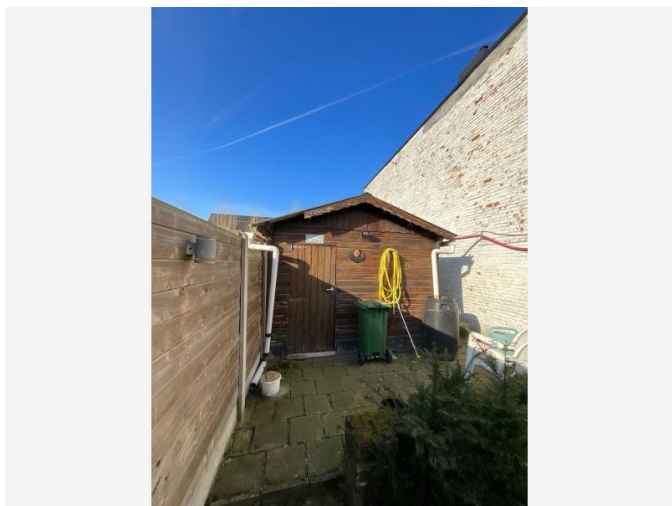
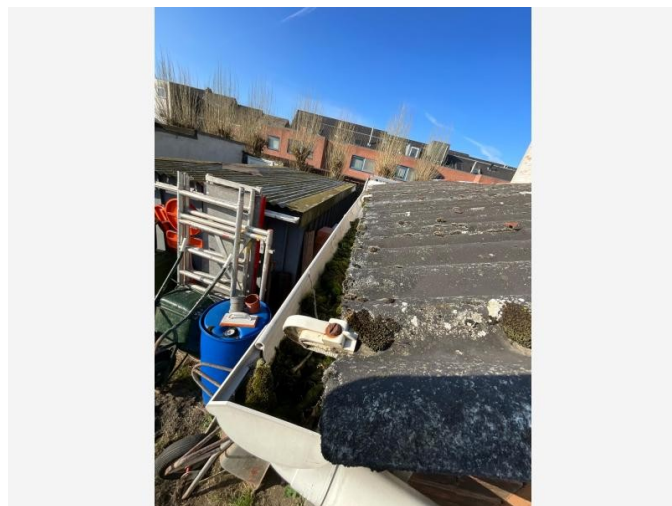
| Fiche 2: Slib/sediment dakgoot..... | 21 |

Het asbestmateriaal valt onder de mijlpaal van 2040.

**Dringend verwijderen**

| Beschrijving | Slib/sediment dakgoot |
| Type resten (contaminatie) | <ul style="list-style-type: none"><li>• Stof, deeltjes &lt; 4 mm, flinters, gruis (los, opliggend)</li></ul> |
| Bron van de resten | Bron van de resten is niet meer aanwezig |

- Verwijder het asbestafval.
- Voer bijkomende staalname(s) uit.

- Eenvoudige handelingen: mag via doe-het-zelf of door werknemer(s) met opleidingsattest eenvoudige handelingen  
Reinig de dakgoten om asbesthoudend sediment of slib te verwijderen.

Voor verwijdering het slib extra bevochtigen of fixeren om stof te voorkomen , niet breken om stof te beperken .

Schep het mos in dubbel plastic zak , sluit dit luchtdicht af , en breng dit naar een erkend verwerker . Slib behoort tot niet hechtgebonden afval.

Reinig de dakgoot en het gebruikt materiaal met overvloedig water.

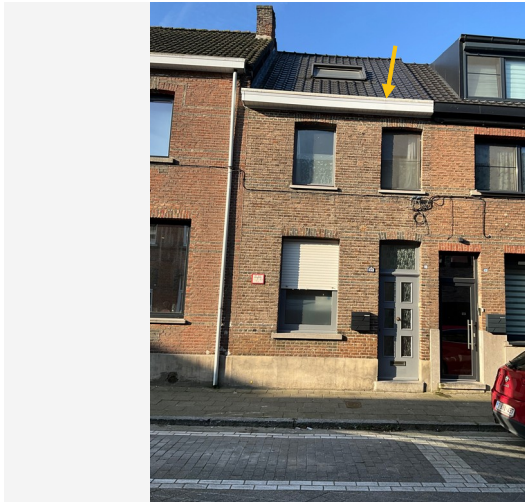
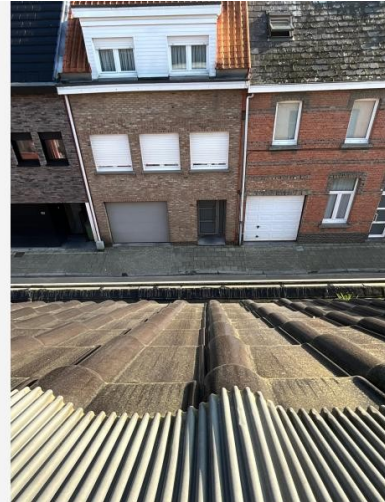
## Fiche 3: Dakgoot epdm bevat niet asbestverdachte laag

De dakgoot werd gecontroleerd, het materiaal is niet asbest-verdacht

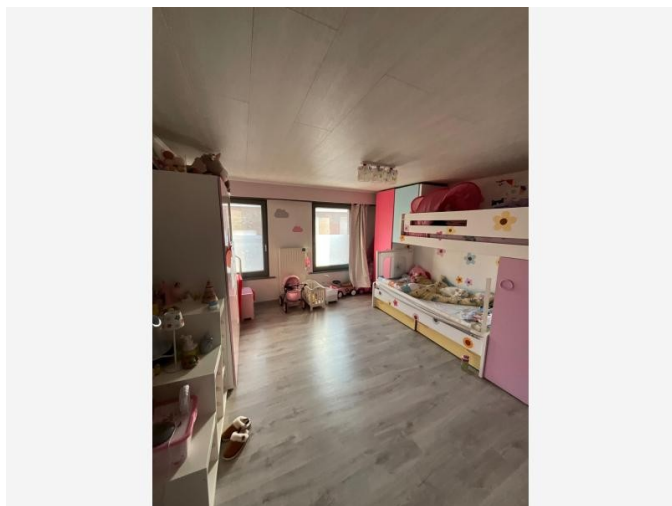
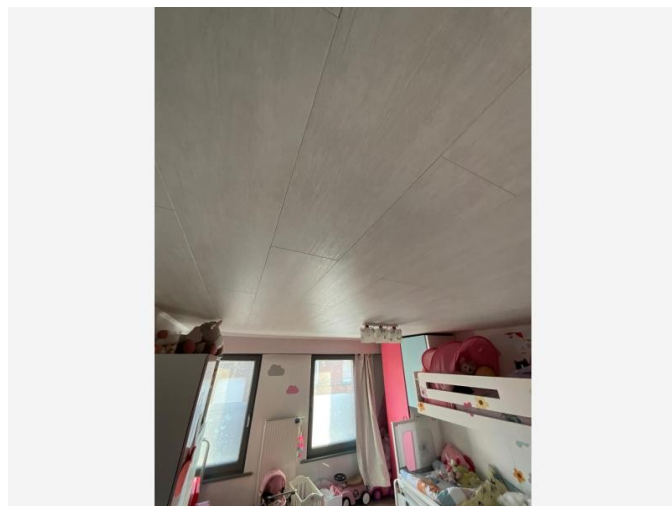
Plafonds zijn afgewerkt met valse plafonds in plaatmateriaal. Het is niet duidelijk of er pleisterwerk of ander verdacht asbestmateriaal aanwezig is achter / op deze valse plafonds, het is aangewezen om bijkomend onderzoek uit te voeren bij werken. Zonder destructieve handeling is het niet mogelijk om na te gaan of er asbesthoudende materialen aanwezig zijn achter de plafond afwerking. Als bij sloop of renovatie blijkt dat er achter deze plafonds nog pleisterwerk of asbest verdachte toepassingen aanwezig zijn, moet dit bemonsterd worden.

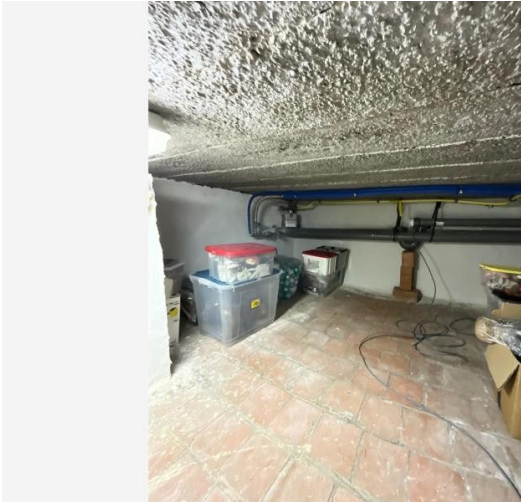
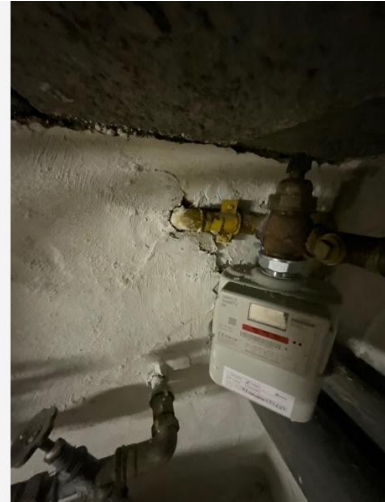
## Fiche 5: Cementering kelder binnentoepassing (met staalname)

Geen asbest

| # | Type | Referentie | Resultaat |
|---|---|---|---|
| 5.1 | Mengmonster | 01 | Geen asbest |

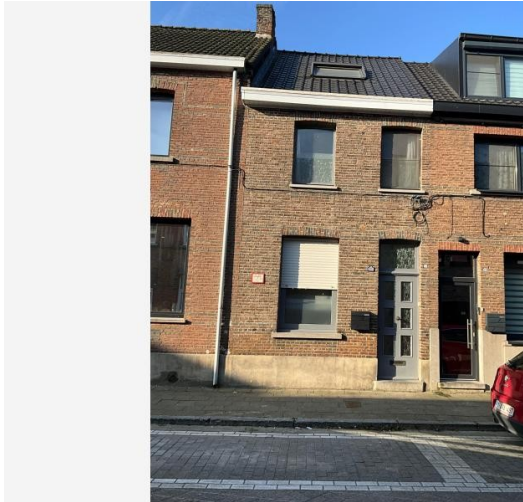
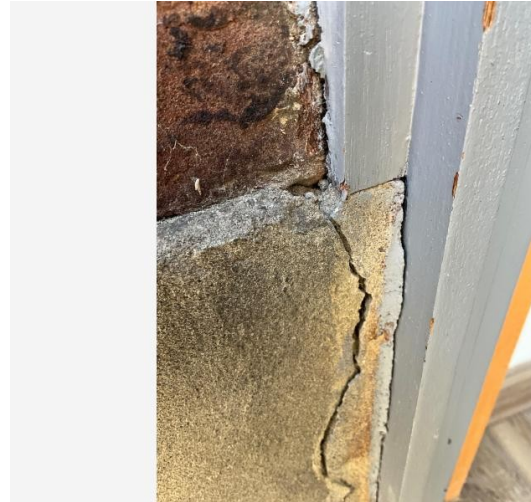
## Fiche 6: Cementering gevel plint buiten (met staalname)

Geen asbest

| # | Type | Referentie | Resultaat |
|---|---|---|---|
| 6.1 | Mengmonster | 03 | Geen asbest |

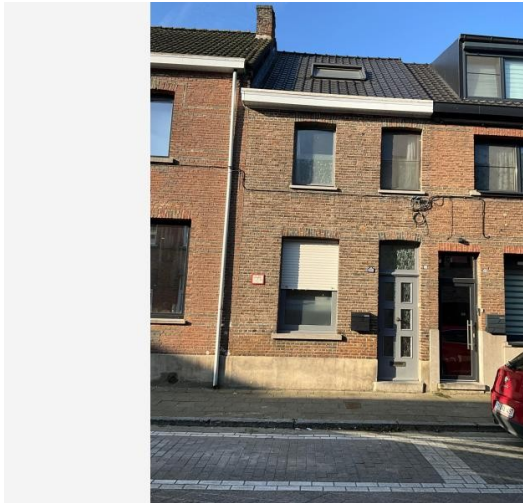
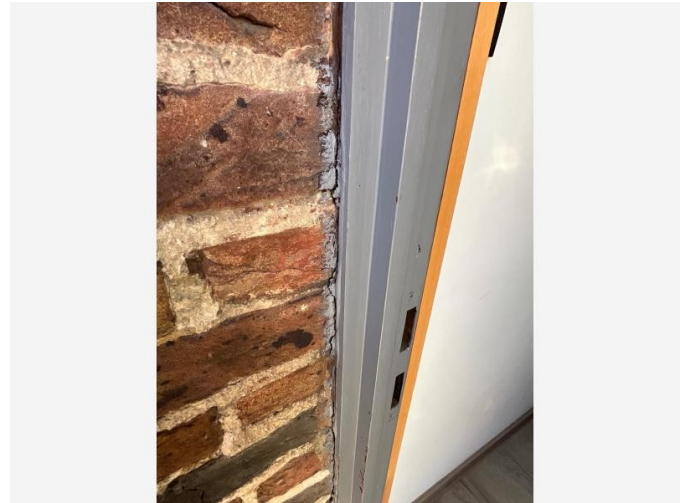
Geen asbest

| # | Type | Referentie | Resultaat |
|---|---|---|---|
| 7.1 | Puntmonster | 02 | Geen asbest |

| Beschrijving | Kit kozijn-muur (met staalname) houten raam |

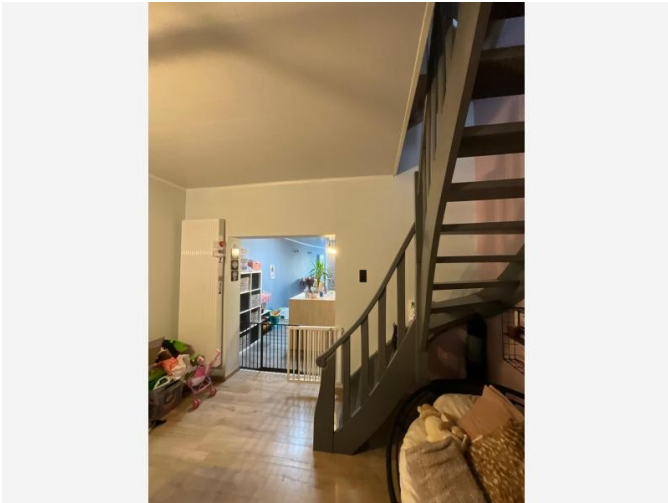
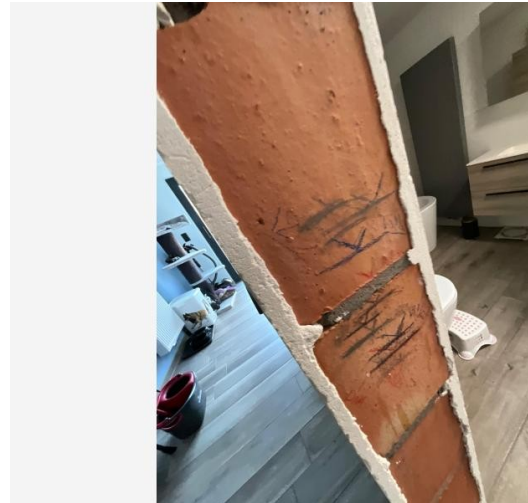
## Fiche 8: Muurpleister

Geen asbest

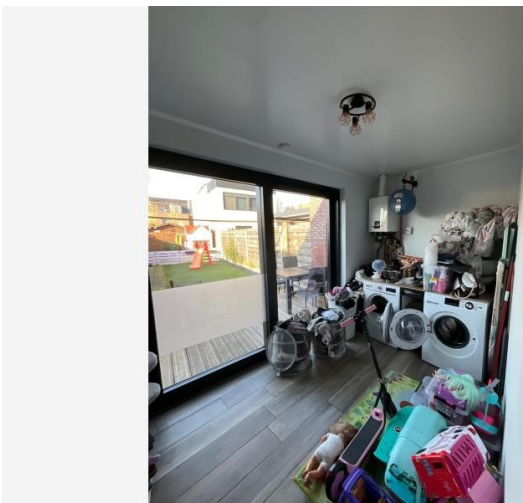
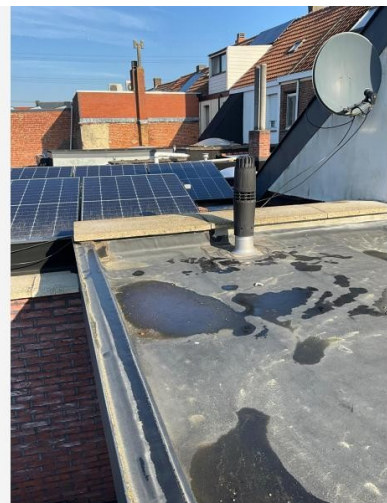
## Fiche 12: Schouwbuis niet verdacht.

| Beschrijving | Notitie | Terug te vinden op plannen |
|---|---|---|
| Fiche 12: Schouwbus niet verdacht. | De schouwbus wordt gecontroleerd. deze bestaat uit metaal en bevat geen asbest verdachte materialen. | Plan 1.3: Glv |

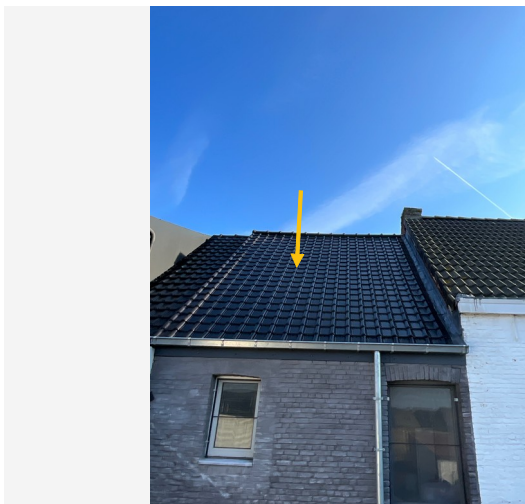
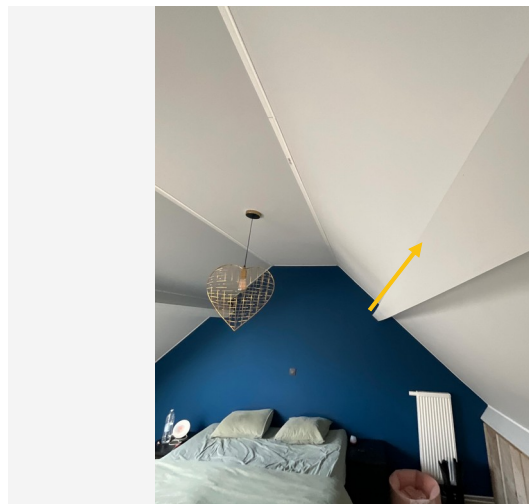
### Fiche 13: Onderdak niet verdacht

| Beschrijving | Notitie | Terug te vinden op plannen |
|---|---|---|
| Fiche 13: Onderdak niet verdacht | Het dak werd gecontroleerd. er is geen garantie dat het volledige dak met éénzelfde materiaal is opgebouwd. Dit kan enkel via destructief onderzoek vastgesteld worden. Factuur 2019 in bijlage. | - |
