# Asbestinventarisatetest

Vredestraat 65, 2540 Hove

Attestnummer : 20260508-000356.000

Uitgegeven op : 08.05.2026

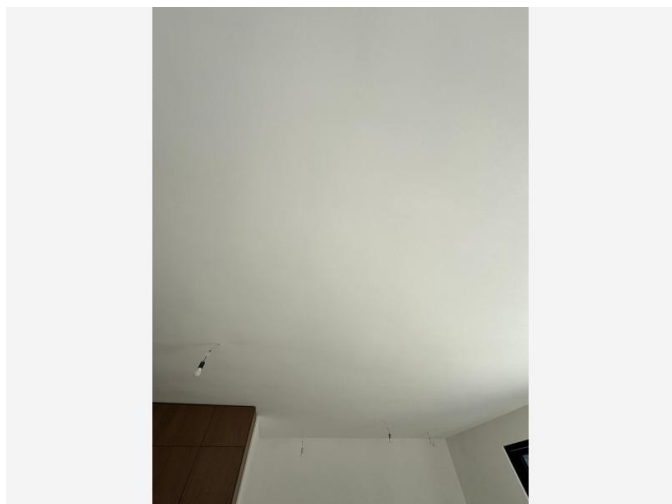
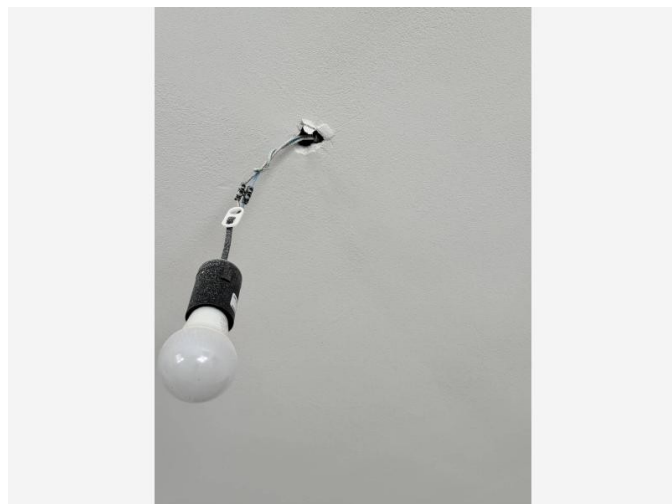
De plafonds zijn gemaakt van niet-asbestverdachte materialen (bijvoorbeeld laminaat, gyproc, osb, beton ...), deze toepassingen zijn niet asbestverdacht. We hebben echter niet kunnen vaststellen of er mogelijk asbestverdachte of asbesthoudende materialen achter deze toepassingen aanwezig zijn. Bij renovatie of sloop is het aangeraden om een destructief onderzoek te laten uitvoeren van deze toepassingen.

| Basis voor advies | De asbestdeskundige beoordeelt het materiaal als niet-asbestverdacht. |

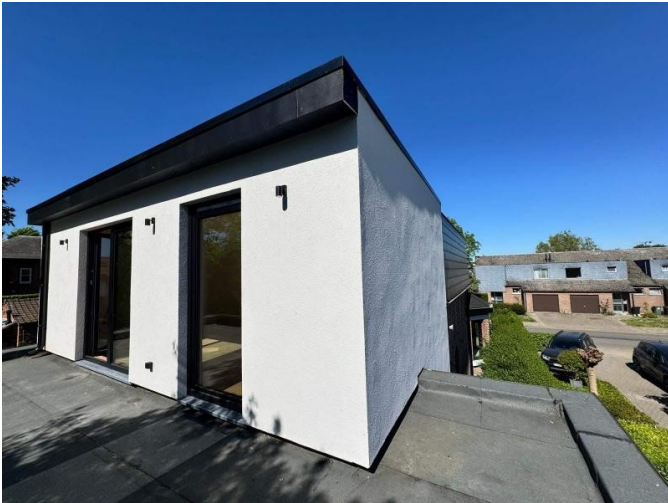
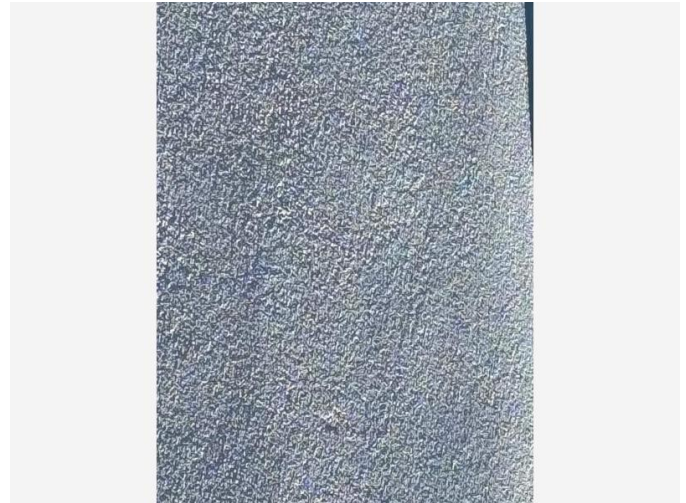
Bij visuele inspectie werd vastgesteld dat de crepi recent werd aangebracht. Op de foto's van Google Maps is duidelijk zichtbaar dat de gevel in juli 2022 nog niet afgewerkt was met crepi. Hierdoor kan worden aangenomen dat de crepi na 2022 werd geplaatst.

| Basis voor advies | Beoordeling op basis van een bewijsdocument. |

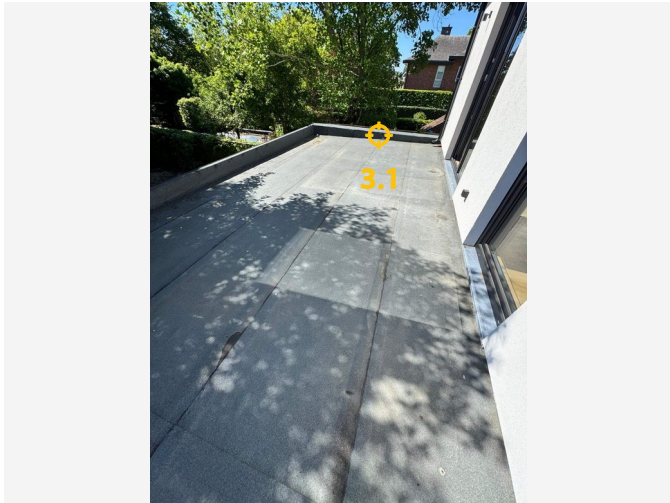
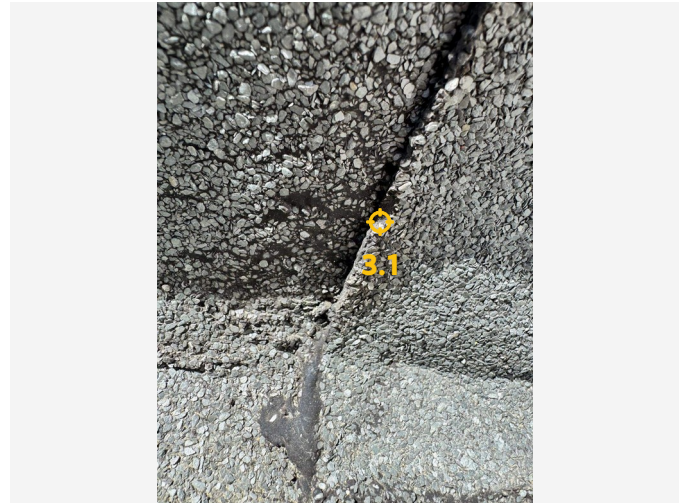
## Fiche 3: roofing plat dak

Geen asbest

| # | Type | Referentie | Resultaat |
|---|---|---|---|
| 3.1 | Puntmonster | mm02 | Geen asbest |

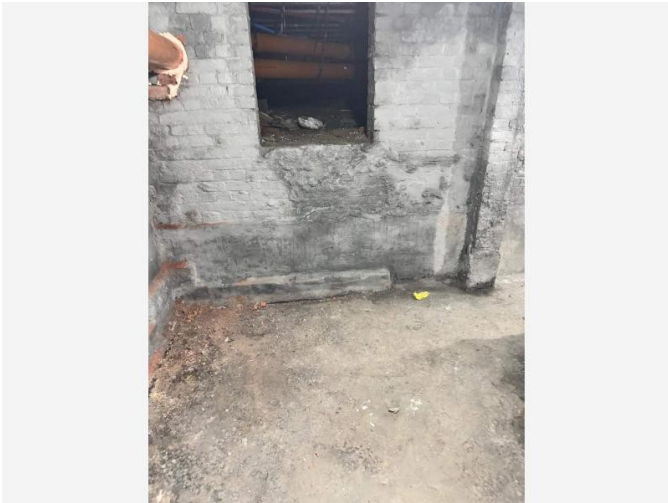
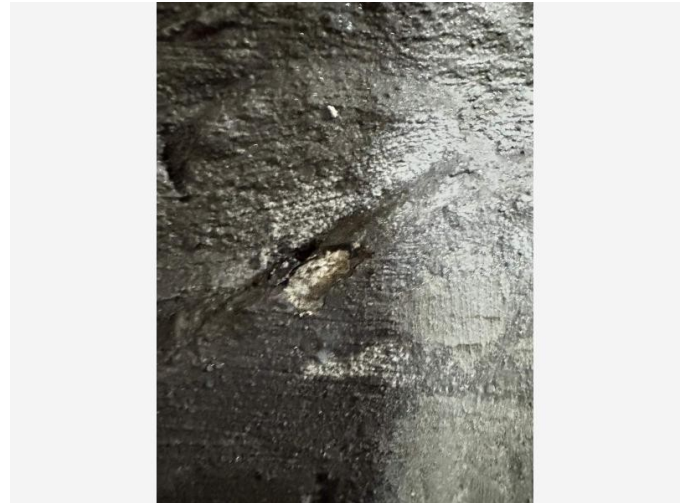
## Fiche 4: cementering muren kelder

Geen asbest

| # | Type | Referentie | Resultaat |
|---|---|---|---|
| 4.1 | Mengmonster | mm03 | Geen asbest |

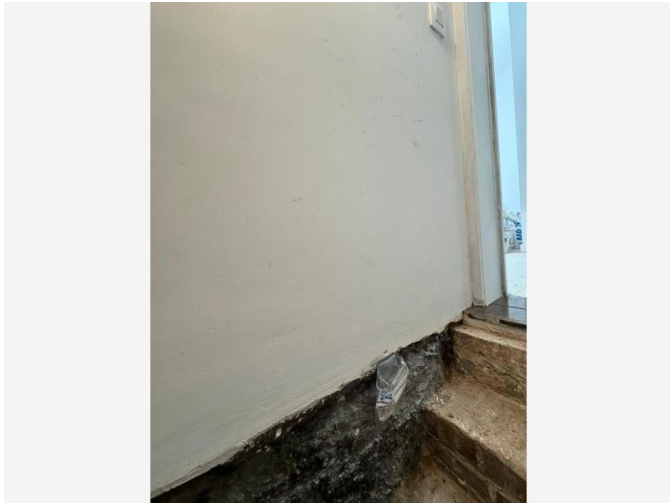
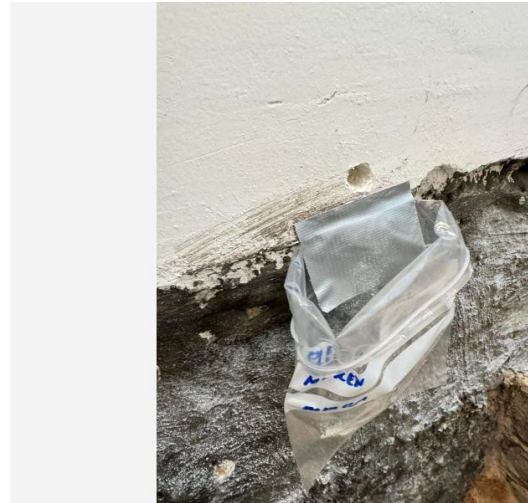
## Fiche 5: pleisterwerk muren

Geen asbest

| # | Type | Referentie | Resultaat |
|---|---|---|---|
| 5.1 | Mengmonster | mm01 | Geen asbest |
