# Asbestinventarisat attest

Gentsesteenweg 41, 9230 Wetteren

Attestnummer : 20260724-000043.000

# Zone 1: Hoofdgebouw

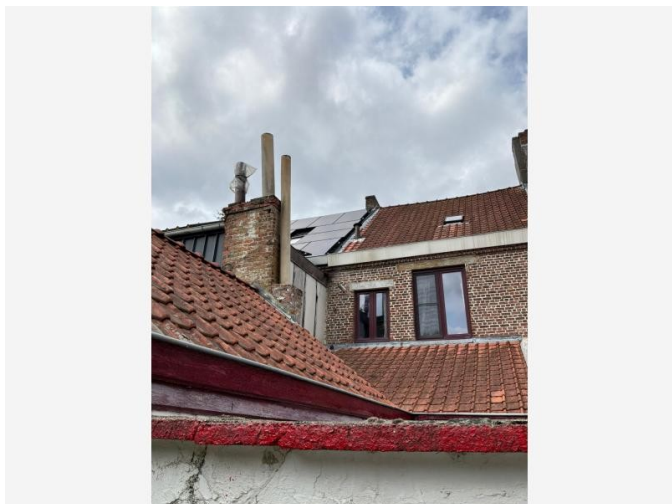
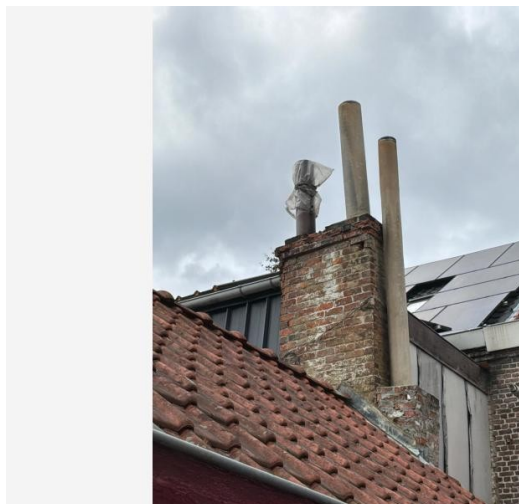
Het asbestmateriaal valt onder de mijlpaal van 2034.

**Dringend verwijderen**

| Eindbeoordeling materiaalrisico | Hoog materiaalrisico en/of hoge kans op vezelvrijgave |

| Asbestsoort (vezeltype) | Crocidoliet aanwezig |
| Toestand van het materiaal | Matig beschadigd, matig verweerd |

| Beschrijving | Asbest cement rookgaskanaal |
| Identificatiemethode | <p>De asbestdeskundige beoordeelt het materiaal als asbestverdacht en dus asbesthoudend, en dit zonder monstername.</p> <p>Motivatie: Er is een onderzoeksbepierking die monstername verhindert; De ruimte of het materiaal bevindt zich hoger dan 3,5 meter vanaf een vaste ondergrond.</p> |

- Zorg voor een veilig beheer. Vermijd het beschadigen van het asbestmateriaal. Controleer de toestand jaarlijks op wijzigingen.
- Voer bijkomende staalname(s) uit.

- Eenvoudige handelingen: mag via doe-het-zelf of door werknemer(s) met opleidingsattest eenvoudige handelingen  
Bij het uitvoeren van eenvoudige handelingen, zoals toegestaan via doe-het-zelfmethoden of door werknemers met een opleidingsattest, is het gebruik van de juiste persoonlijke beschermingsmiddelen (PBM's) verplicht om blootstelling aan asbestvezels te voorkomen. Wij adviseren echter om asbest te laten verwijderen door een werknemer met opleidingscertificaat. Maar het is ook toegestaan via de doe-het-zelfmethode, mits de juiste voorzorgsmaatregelen en PBM's in acht worden genomen. De te gebruiken PBMs zijn:
  - FFP3-mondmasker of halfgelaatsmasker met P3 filter
  - wegwerpoverall (Tyvek CATIII, type 5 en 6)

Het afval dient op een correcte manier te worden verpakt en afgevoerd.

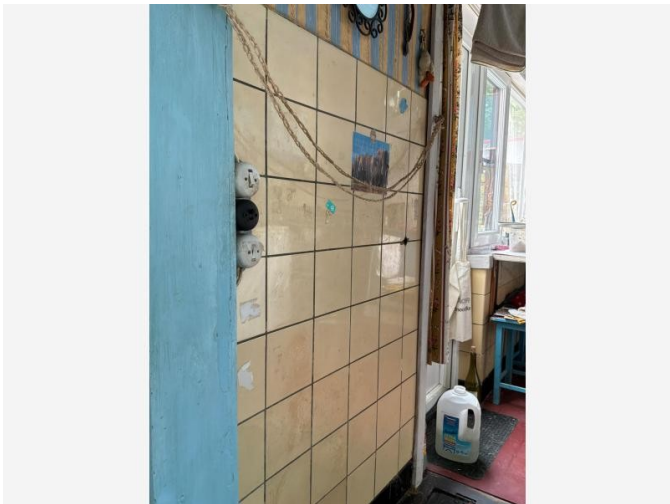
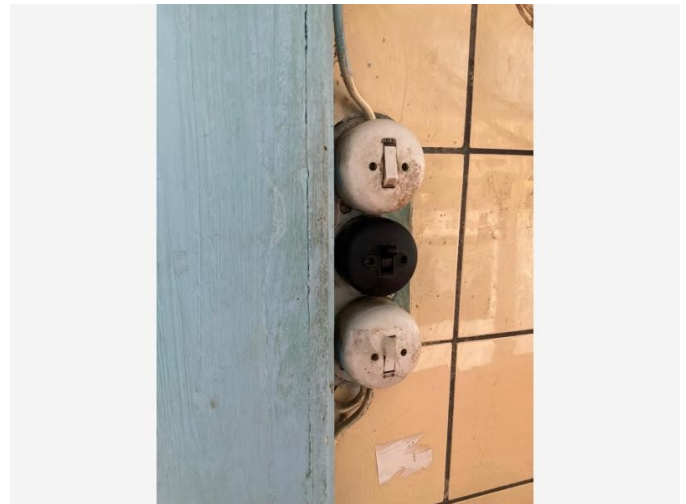
Het asbestmateriaal valt onder de mijlpaal van 2040.

Zorgvuldig beheren

| Eindbeoordeling materiaalrisico | Laag materiaalrisico en/of verlaagde kans op vezelvrijgave |

| Asbestsoort (vezeltype) | Crocidoliet aanwezig |
| Toestand van het materiaal | Onbeschadigd, niet verweerd |

| Beschrijving | Bakeliet electra |
| Opmerking | <p>Geschatte hoeveelheid</p> <p>Betreft verschillende toepassingen in bakeliet</p> |

- Zorg voor een veilig beheer. Vermijd het beschadigen van het asbestmateriaal. Controleer de toestand jaarlijks op wijzigingen.
- Voer bijkomende staalname(s) uit.

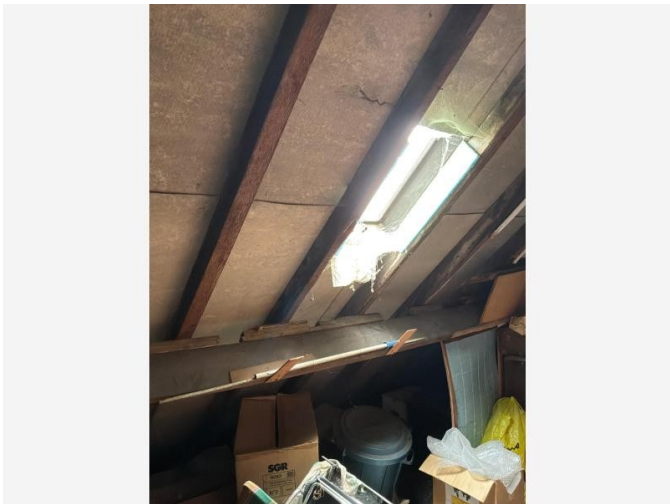
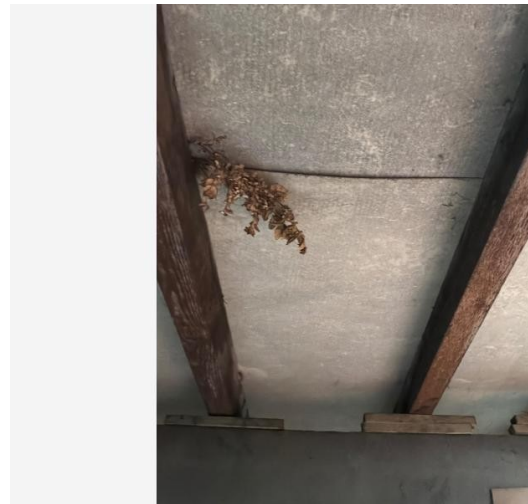
Het asbestmateriaal valt onder de mijlpaal van 2040.

Zorgvuldig beheren

| Eindbeoordeling materiaalrisico | Zeer laag materiaalrisico en/of zeer lage kans op vezelvrijgave |

| Asbestsoort (vezeltype) | Alleen chrysotiel aanwezig |
| Toestand van het materiaal | Licht beschadigd, licht verweerd. Intacte calciumsilicaatplaat of materiaal met categorie 3-gebondenheid |

| # | Type | Referentie | Resultaat |
|---|---|---|---|
| 3.1 | Puntmonster | Mm3 | Chrysotiel |

| Beschrijving | menuiserite onderdak |

- Zorg voor een veilig beheer. Vermijd het beschadigen van het asbestmateriaal. Controleer de toestand jaarlijks op wijzigingen.
- Zorg voor een veilig beheer en verwijder dit asbestmateriaal wanneer het bij werken eenvoudig bereikbaar wordt. Controleer de toestand jaarlijks op wijzigingen.
- Voer bijkomende staalname(s) uit.

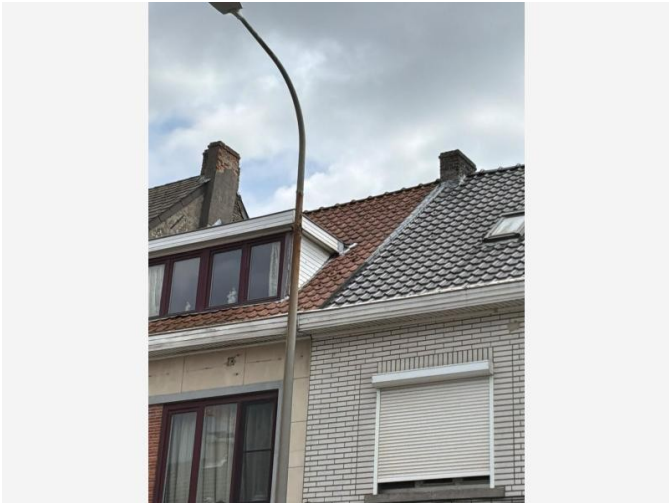
Situeringsfoto

**Reden:** Het te onderzoeken materiaal situeert zich hoger dan 3,50 m te rekenen vanaf een veilige ondergrond

**Uitleg van de asbestdeskundige:** De binnekant van de schouw is niet inspecteerbaar, aan de buitenkant van de schouw werd zichtbaar geen asbest aangetroffen. Bij werken in of aan de schouw extra aandacht besteden, hier kan zich mogelijks nog asbest schuilhouden. De inspecteur kon dit tijdens zijn bezoek niet vaststellen, daar deze handelingen onder een destructieve handeling zou vallen.

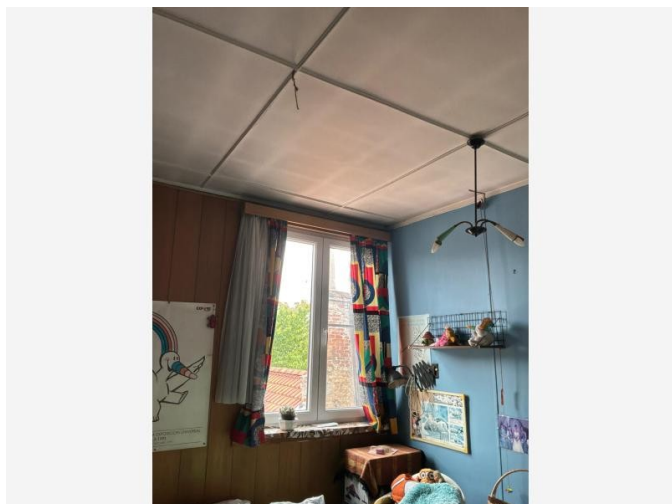
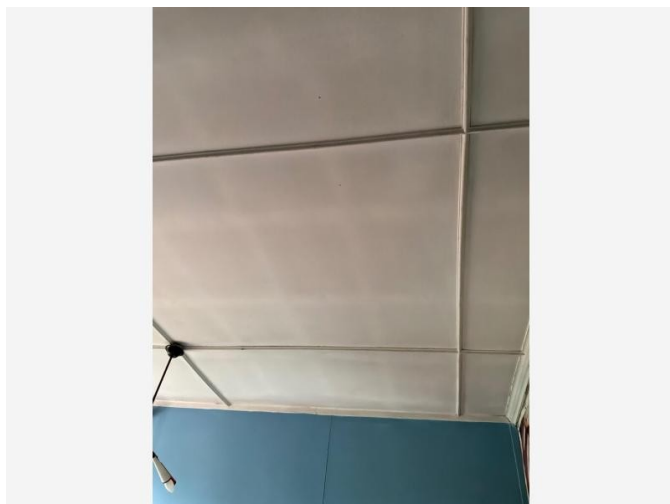
Dit type plafond is niet asbest verdacht. Er kan echter geen uitspraak gedaan worden over de achterliggende delen. Hier kunnen zich mogelijk nog verdacht materialen bevinden.

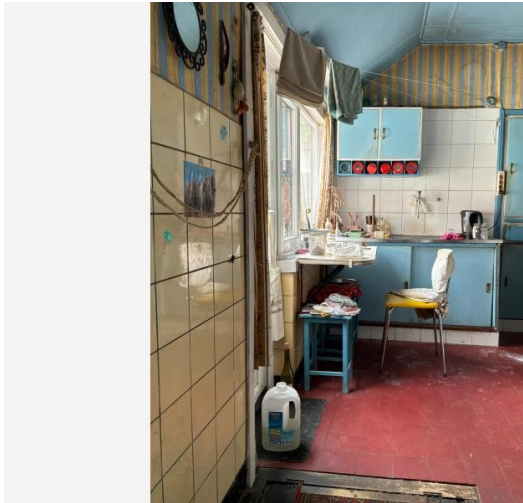
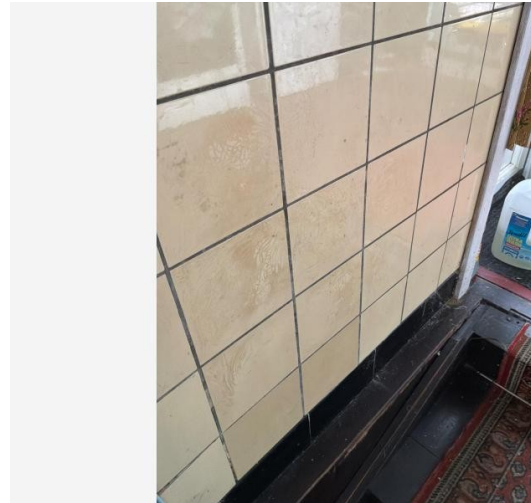
Mogelijk bevinden zich achter deze tegels verdachte lijmen. Bij werken aan de tegels is een aanvullend onderzoek aangewezen om de aard van de lijmen te bepalen.

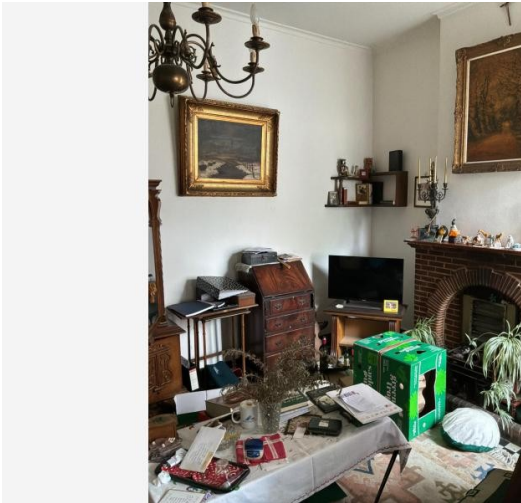
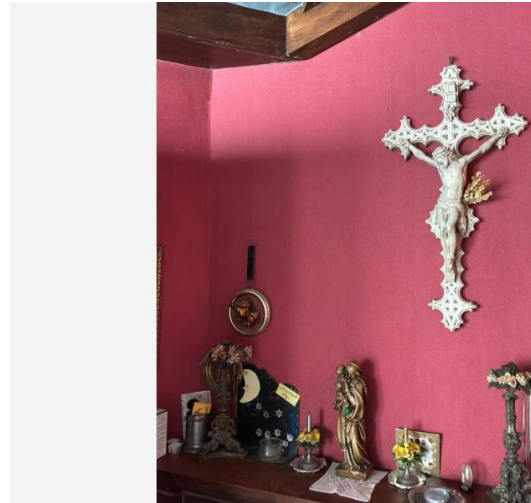
## Fiche 7: pleisterwerk wanden

Geen asbest

| # | Type | Referentie | Resultaat |
|---|---|---|---|
| 7.1 | Mengmonster | mm01 | Geen asbest |

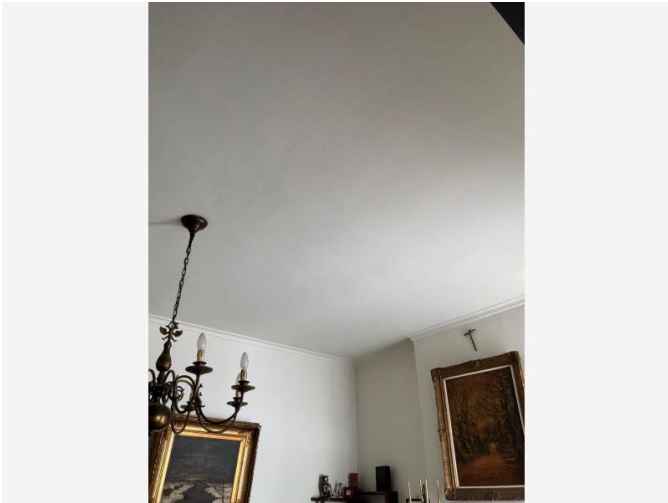
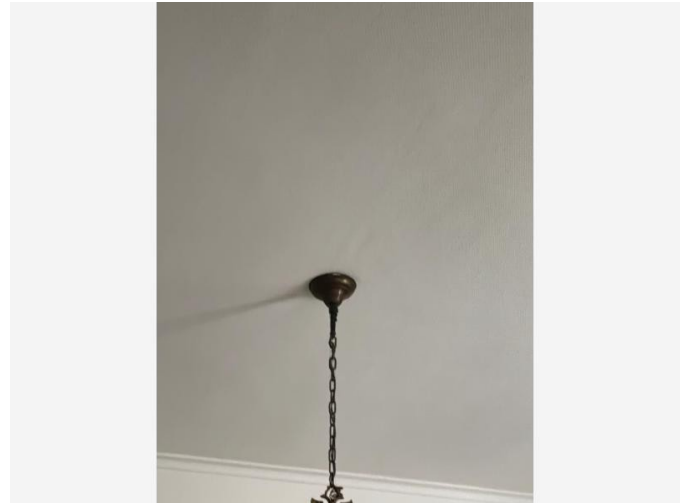
## Fiche 8: pleisterwerk plafond

Geen asbest

| # | Type | Referentie | Resultaat |
|---|---|---|---|
| 8.1 | Mengmonster | mm02 | Geen asbest |

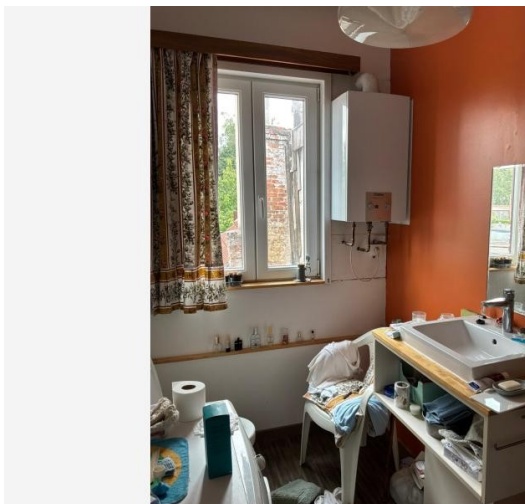
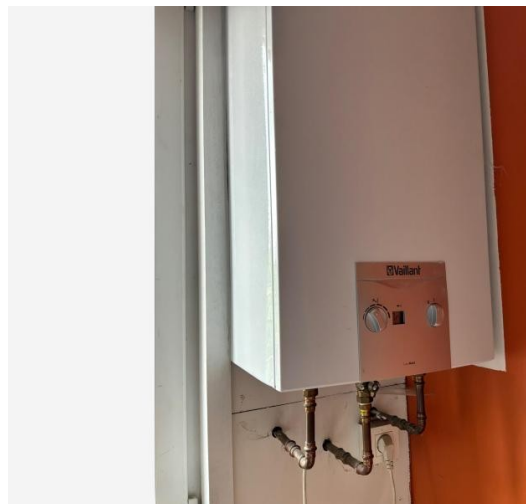
## Fiche 11: Ketel: Geen asbest verdachte pakkingen waarneembaar

| Beschrijving | Notitie | Terug te vinden op plannen |
|---|---|---|
| Fiche 11: Ketel: Geen asbest verdachte pakkingen waarneembaar | Aan de ketel zijn geen asbest verdachte pakkingen waar te nemen. Indien de ketel een bouwjaar van voor 2001 heeft kunnen er zich mogelijks binnen in de ketel nog asbest verdachte pakkingen bevinden. | Plan 1.2: Hoofdgebouw plan 1e |
