# Asbestinventarisatattest

Antwerpsestraat 125/3, 2640 Mortsel

Attestnummer : 20260609-000002.000

Uitgegeven op : 09.06.2026

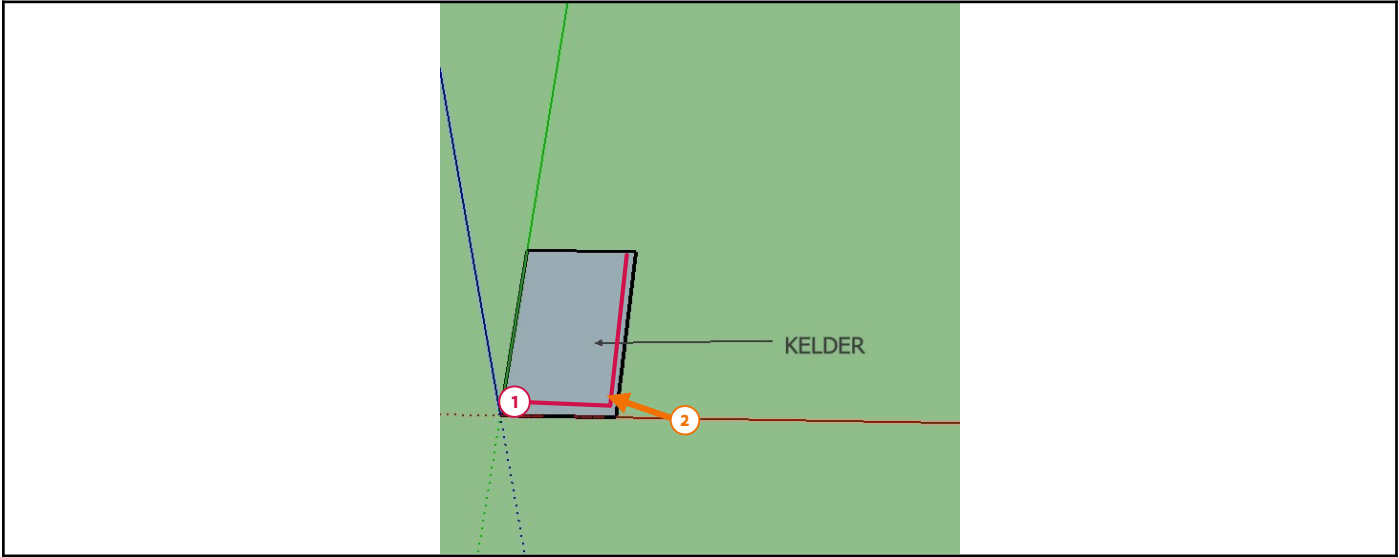
# Plan 1.2: Kelder

| Beschrijving | Type | Actie |
|---|---|---|
| 1. Leidingisolatie | Asbestmateriaal | Dringend verwijderen |
| 2. Asbestbuis | Asbestmateriaal | Verwijderen |

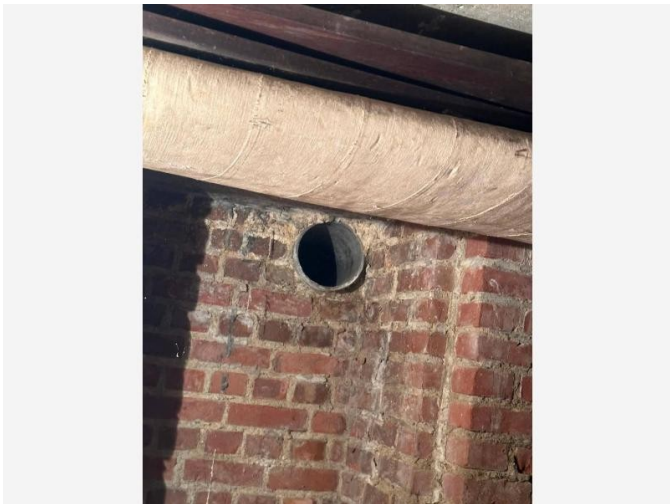
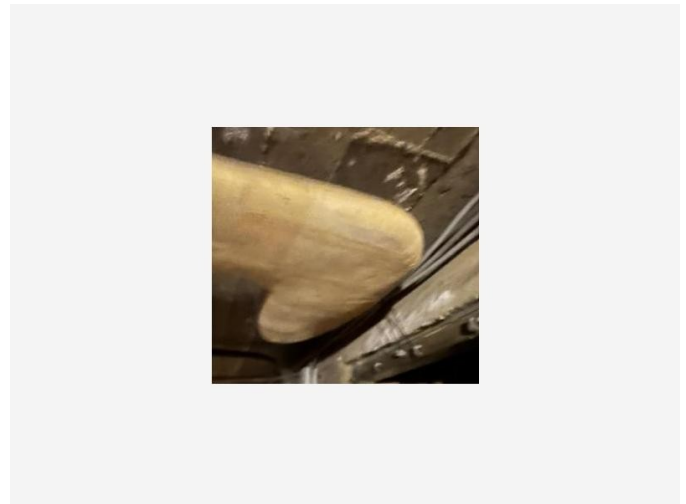
| Eindbeoordeling materiaalrisico | Hoog materiaalrisico en/of hoge kans op vezelvrijgave |

| Gebondenheid | Categorie 2: niet-hechtgebonden met matrix |
| Asbestsoort (vezeltype) | Crocidoliet aanwezig |
| Asbestconcentratie | Hoog ( $\geq 50\%$ ) |
| Toestand van het materiaal | Licht beschadigd, licht verweerd. Intacte calciumsilicaatplaat of materiaal met categorie 3-gebondenheid |

| Beschrijving | Leidingisolatie |
| Opmerking | Hoeveelheden zijn slechts een ruwe schatting en mogen niet gebruikt worden voor de opmaak van verwijderingsoffertes. BEHOORT WEL TOT GEMENE DELEN. |

**Dringend verwijderen**

- Zorg voor een veilig beheer. Vermijd het beschadigen van het asbestmateriaal. Controleer de toestand jaarlijks op wijzigingen.
- Voer bijkomende staalname(s) uit.

- Hermetische zone (erkend asbestverwijderaar)  
De verwijdering kan niet gebeuren zonder verdere beschadiging.

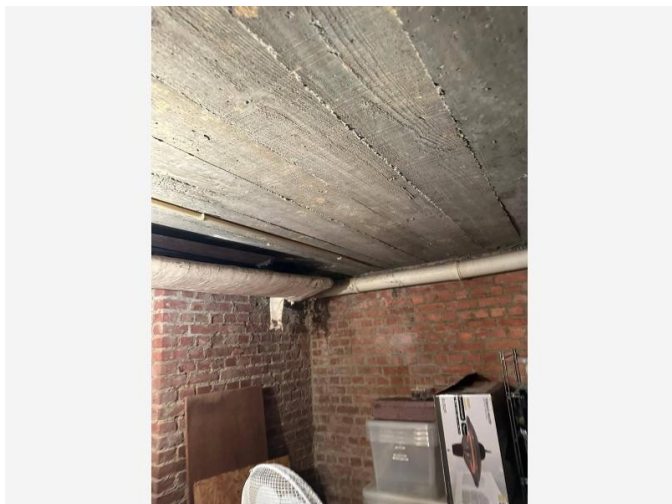
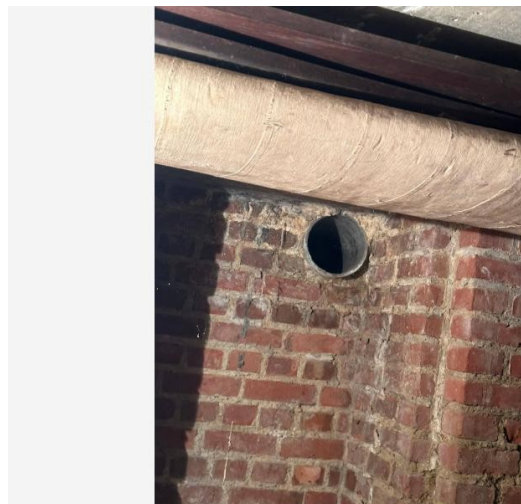
| Eindbeoordeling materiaalrisico | Verhoogd materiaalrisico en/of verhoogde kans op vezelvrijgave |

| Gebondenheid | Categorie 1: hechtgebonden in oorsprong |
| Asbestsoort (vezeltype) | Crocidoliet aanwezig |
| Asbestconcentratie | Laag (< 50%) |
| Toestand van het materiaal | Licht beschadigd, licht verweerd. Intacte calciumsilicaatplaat of materiaal met categorie 3-gebondenheid |

| Beschrijving | Asbestbuis |
| Opmerking | BEHOORT WEL TOT GEMENE DELEN. |

Verwijderen

- Zorg voor een veilig beheer. Vermijd het beschadigen van het asbestmateriaal. Controleer de toestand jaarlijks op wijzigingen.
- Voer bijkomende staalname(s) uit.

- Eenvoudige handelingen: enkel door erkend asbestverwijderaar  
VANWEGE VEZELVRIJGAVE BIJ AFBRAAK.

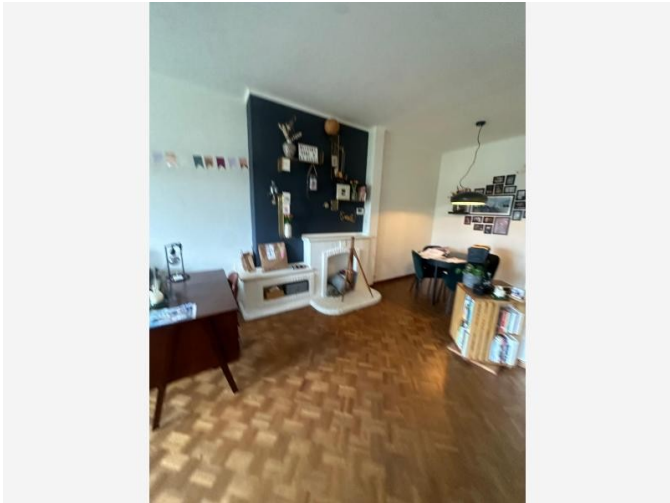
Situeringsfoto

**Reden:** Het te onderzoeken materiaal situeert zich hoger dan 3,50 m te rekenen vanaf een veilige ondergrond

**Uitleg van de asbestdeskundige:** Binnenkant van de schouw kan niet worden onderzocht wegens het feit dat dit zich op een afstand hoger dan 3,5m t.o.v. een vaste ondergrond bevindt. Verder is de schouw ook ingesloten.

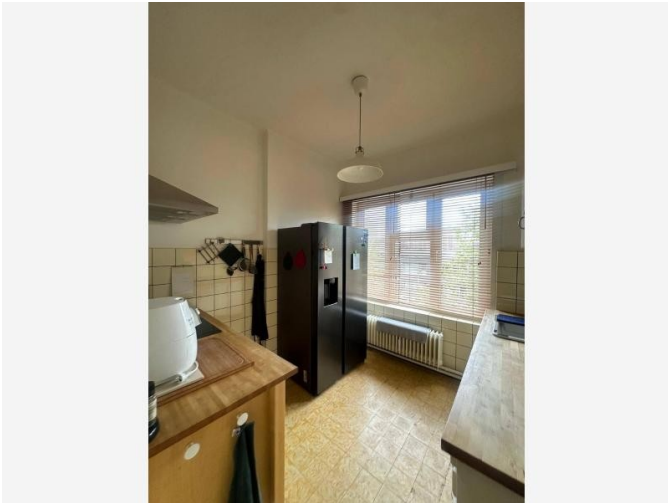
## Fiche 4: Pleisterwerk plafond

Geen asbest

| # | Type | Referentie | Resultaat |
|---|---|---|---|
| 4.1 | Mengmonster | Pleisterwerk plafond | Geen asbest |

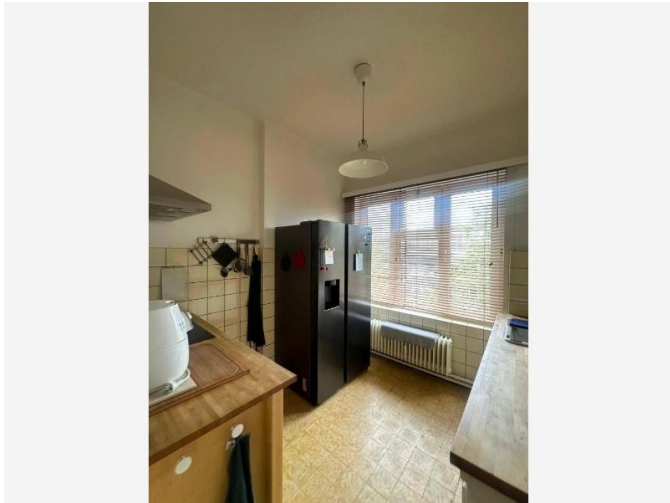
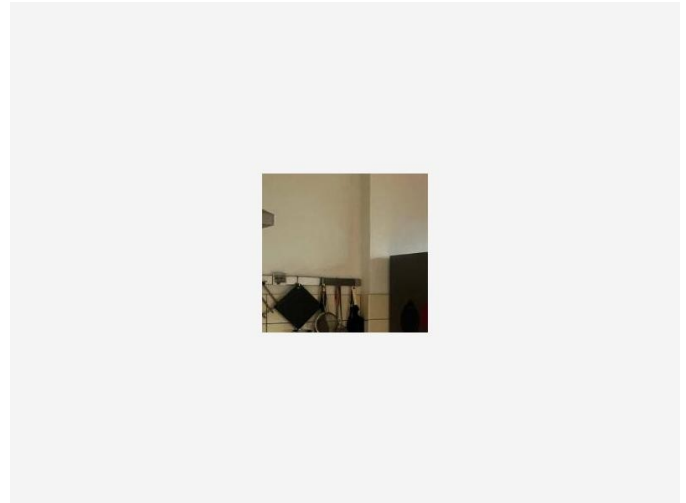
## Fiche 5: Pleisterwerk muur

Geen asbest

| # | Type | Referentie | Resultaat |
|---|---|---|---|
| 5.1 | Mengmonster | MM01 Pleisterwerk muur | Geen asbest |
