# Asbestinventarisatetest

Befferstraat 15, 2800 Mechelen

Attestnummer : 20230524-000310.000

## Zone 1: Hoofdgebouw

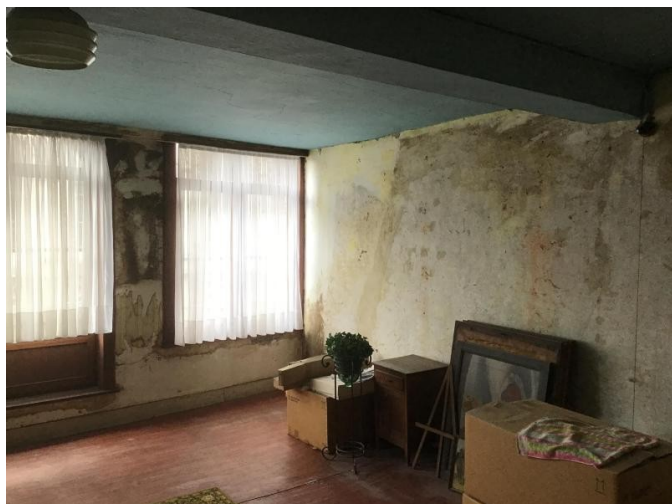
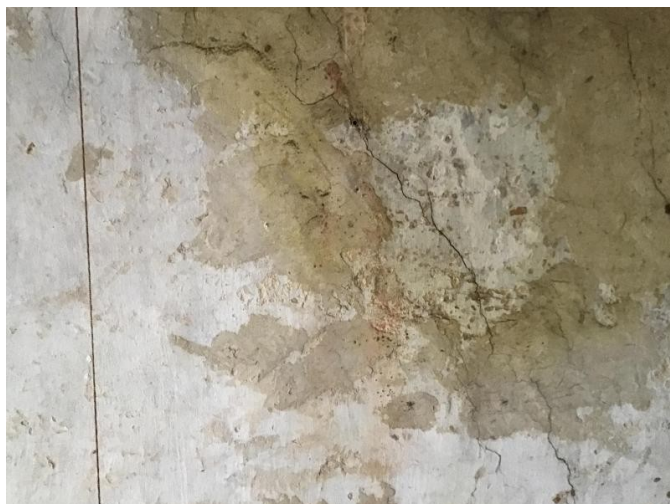
Geen asbest

| # | Type | Referentie | Resultaat |
|---|---|---|---|
| 1.1 | Mengmonster | MM01 | Geen asbest |

| Opmerking | <p>In de handelszaak op niveau 0 zijn alle muren van gipsplaat.</p> <p>Een destructief onderzoek is aan te raden bij grondige verbouwingswerken, om eventuele pleisterwerken, mogelijks onder de valse plafonds/wanden te bemonsteren. Dit behoort momenteel niet tot onze taak in deze opdracht.</p> |

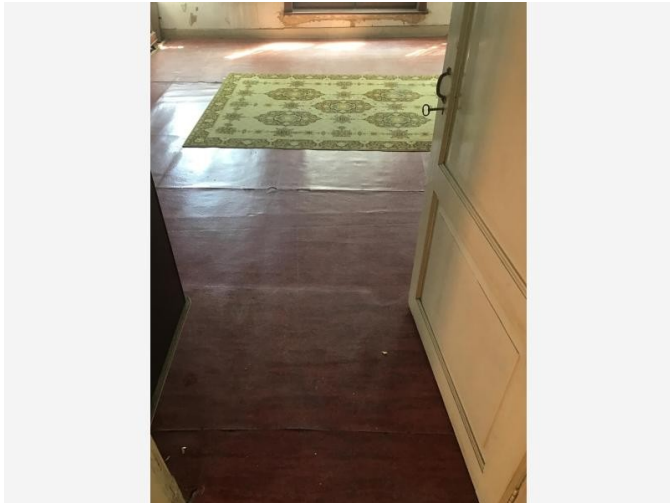
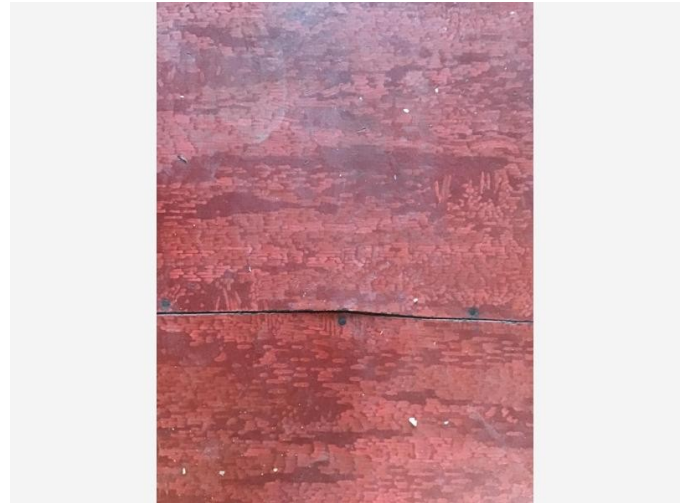
## Fiche 2: Vloerzeil niv 2 rood

Geen asbest

| # | Type | Referentie | Resultaat |
|---|---|---|---|
| 2.1 | Puntmonster | MM05 | Geen asbest |

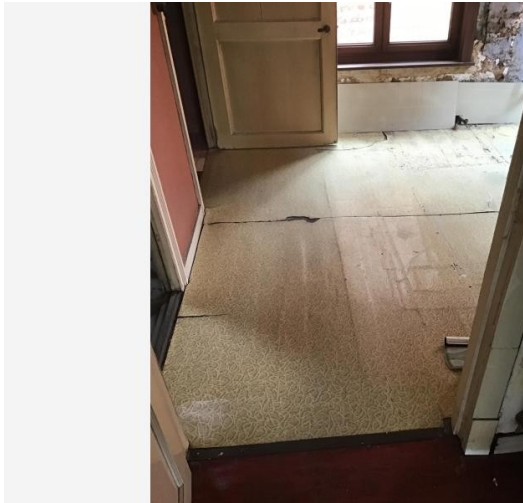
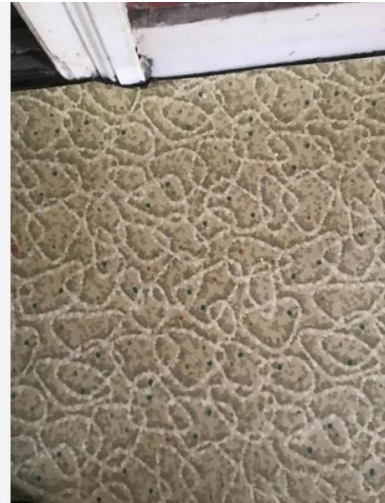
## Fiche 3: Vloerzeil niv 2 geel

Geen asbest

| # | Type | Referentie | Resultaat |
|---|---|---|---|
| 3.1 | Puntmonster | MM03 | Geen asbest |

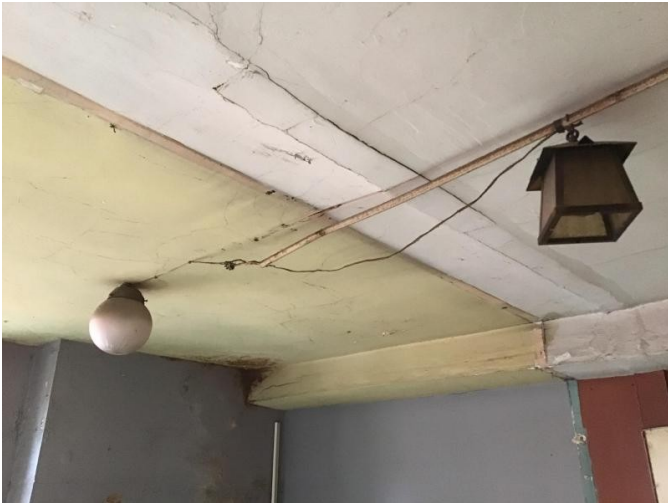
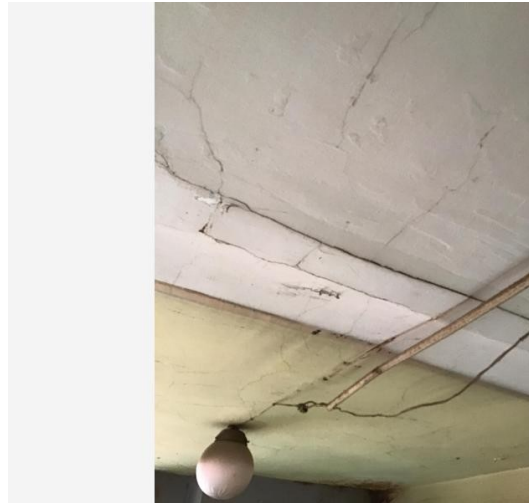
## Fiche 4: Plafondpleister

Geen asbest

| # | Type | Referentie | Resultaat |
|---|---|---|---|
| 4.1 | Mengmonster | MM02 | Geen asbest |

| Opmerking | <p>Keuken op niveau 1 heeft geen plafondpleister.</p> <p>Handelszaak op niveau 0 heeft geen plafondpleister.</p> <p>Een destructief onderzoek is aan te raden bij grondige verbouwingswerken, om eventuele pleisterwerken, mogelijks onder de valse plafonds/wanden te bemonsteren. Dit behoort momenteel niet tot onze taak in deze opdracht.</p> |

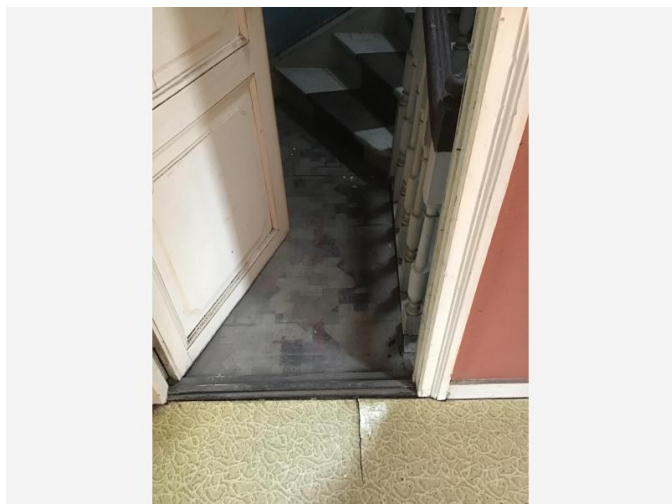
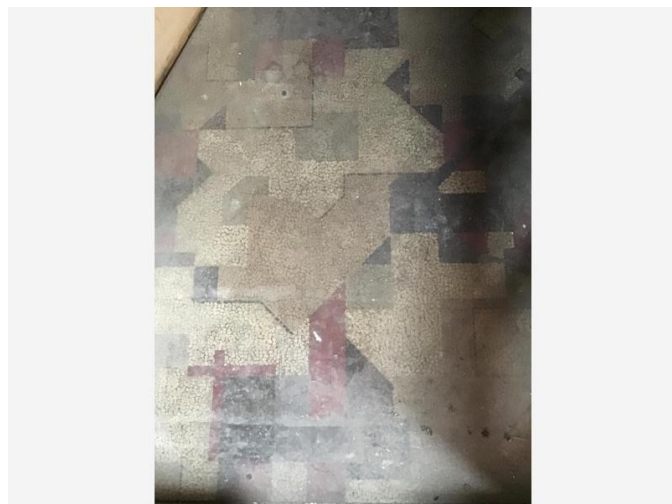
## Fiche 5: Vloerzeil niv 2 trap

Geen asbest

| # | Type | Referentie | Resultaat |
|---|---|---|---|
| 5.1 | Puntmonster | MM04 | Geen asbest |

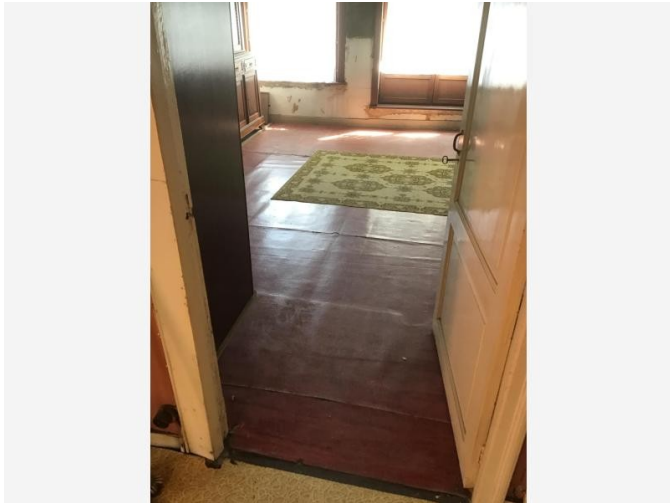
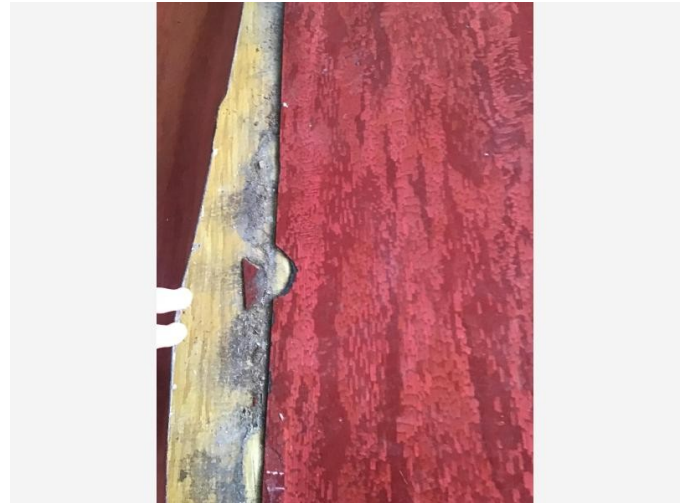
## Fiche 6: Vloerzeil onderliggend niv 2

Geen asbest

| # | Type | Referentie | Resultaat |
|---|---|---|---|
| 6.1 | Puntmonster | MM06 | Geen asbest |
