# Asbestinventarisatetest

Wetterse steenweg 41, 9860 Oosterzele

Attestnummer : 20260625-000344.001

Uitgegeven op : 25.06.2026

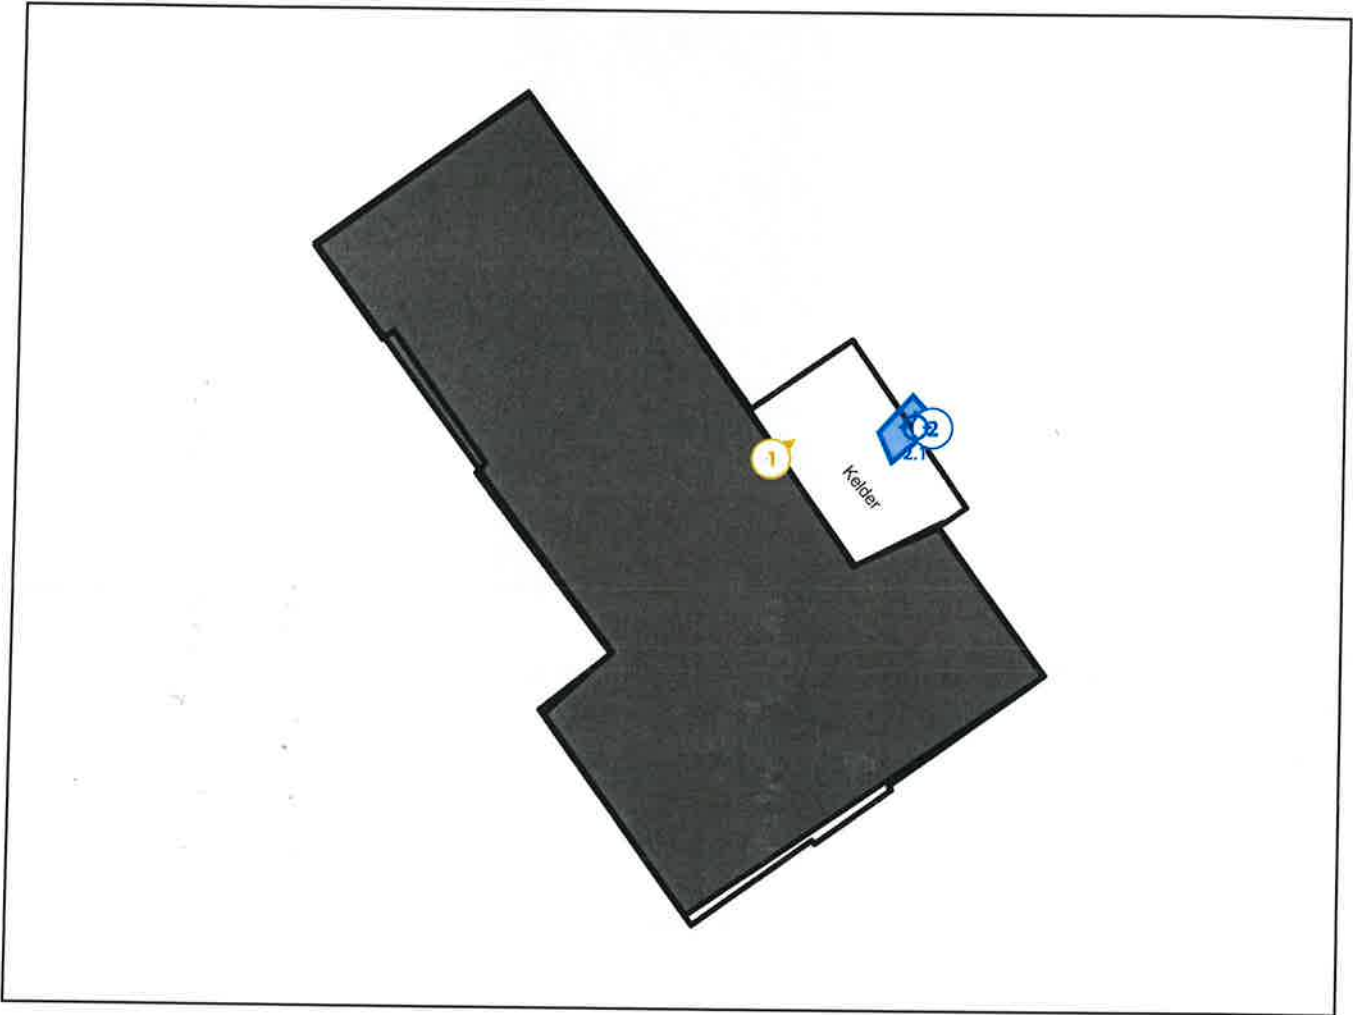
# Plan 1.1: Kelder

| Beschrijving | Type | Actie |
|---|---|---|
| 1. Bakeliet | Asbestmateriaal | Zorgvuldig beheren |
| 2. Leidingisolatie | Geen asbest | - |

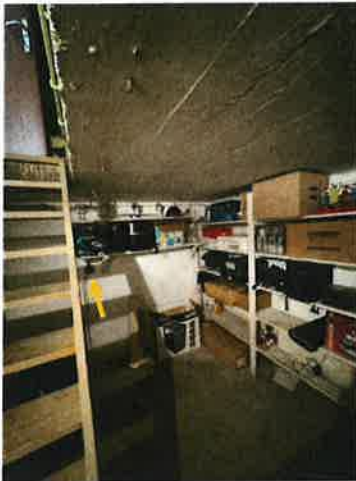
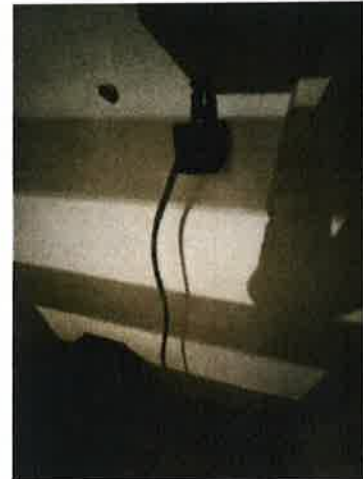
## Fiche 1: Bakeliet

Asbestmateriaal

| Eindbeoordeling materiaalisico | Laag materiaalisico en/of verlaagde kans op vezelvrijgave |

| Gebondenheid | Categorie 1: hechtgebonden in oorsprong |
| Asbestsoort (vezeltype) | Crocidoliet aanwezig |
| Asbestconcentratie | Laag (< 50%) |
| Toestand van het materiaal | Onbeschadigd, niet verweerd |

| Beschrijving | Bakeliet |
| Hoeveelheid (oppervlakte - dikte - aantal) | • 0,04 m <sup>2</sup> - 5,00 cm - 1 stuk |

Zorgvuldig beheren

- Zorg voor een veilig beheer. Vermijd het beschadigen van het asbestmateriaal. Controleer de toestand jaarlijks op wijzigingen.
- Verwijder dit asbestmateriaal zo snel mogelijk. Volg de toestand goed op.
- Voer bijkomende staalname(s) uit.

Omdat bakeliet hechtgebonden is en meestal mechanisch (met schroeven) is bevestigd, kan het in zijn geheel worden gedemonteerd zonder het materiaal te breken of mechanisch te bewerken.

Advies verwijdering: Het voorzichtig demonteren van de Bakelieten componenten door het handmatig losschroeven van de bevestigingen, zonder het materiaal te breken of te verbrijzelen. Bronmaatregelen: Het voorafgaandelijk fixeren (bevochtigen) van het materiaal om eventuele vezelvrijgave te voorkomen en het

verbod op het gebruik van sneldraaiend gereedschap. Beschrijving PBM's: Het verplichte gebruik van een FFP3-mondmasker, een wegwerpovertal (type 5/6) en handschoenen

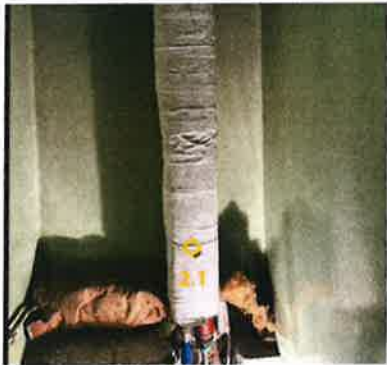
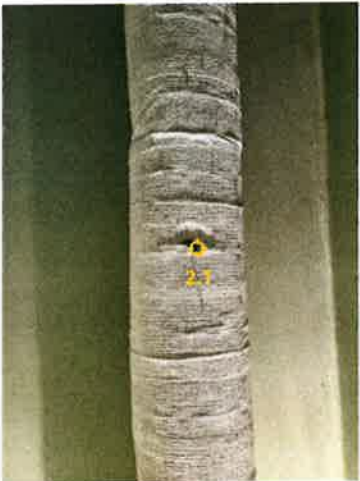
# Fiche 2: Leidingisolatie

Geen asbest

| # | Type | Referentie | Resultaat |
|---|---|---|---|
| 2.1 | Puntmonster | MM03 | Geen asbest |

| Beschrijving | Leidingisolatie |

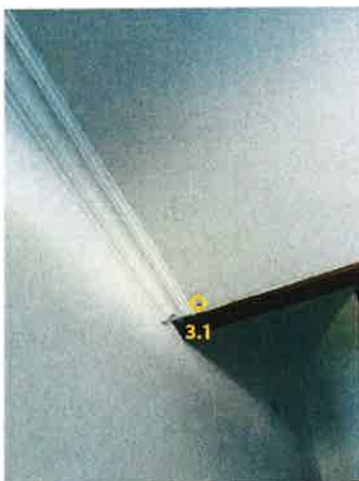
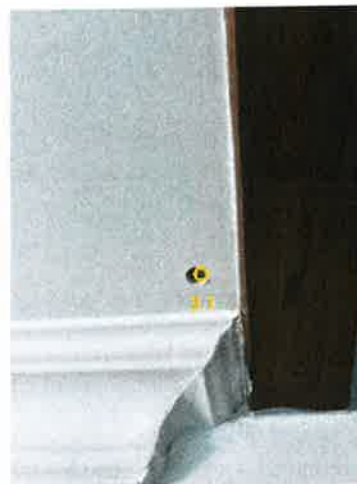
## Fiche 3: Pleisterwerk Plafond

Geen asbest

| # | Type | Referentie | Resultaat |
|---|---|---|---|
| 3.1 | Mengmonster | MM02 | Geen asbest |

| Opmerking | Het plafond bestaat uit een zichtbare houten balkenlaag die daarboven is dichtgelegd met spaanplaten |

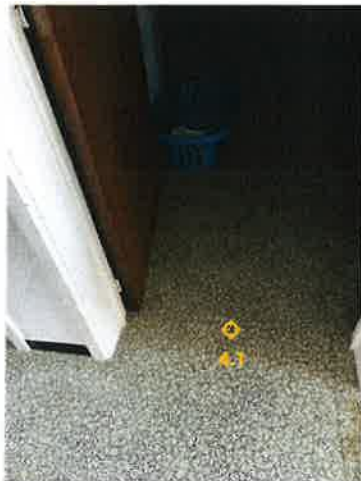
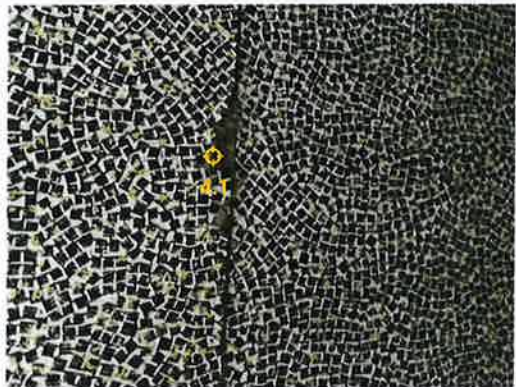
# Fiche 4: vinylzeil

Geen asbest

| # | Type | Referentie | Resultaat |
|---|---|---|---|
| 4.1 | Puntmonster | MM04 | Geen asbest |

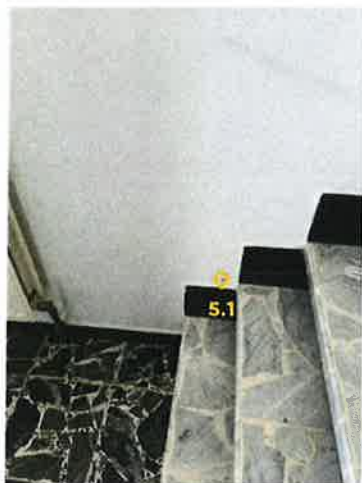
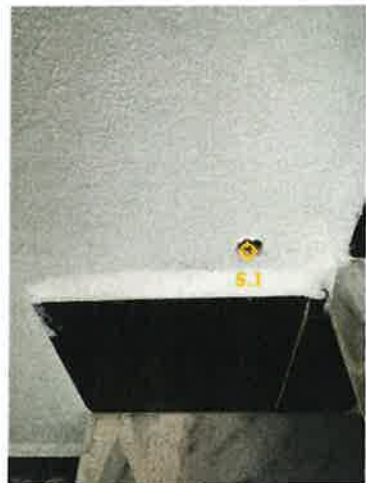
## Fiche 5: Pleisterwerk Muren

Geen asbest

| # | Type | Referentie | Resultaat |
|---|---|---|---|
| 5.1 | Mengmonster | MM01 | Geen asbest |

| Opmerking | De wanden van de garage zijn bezet met kunststof isolatieplaten (afgedicht met PUR-schuim). |

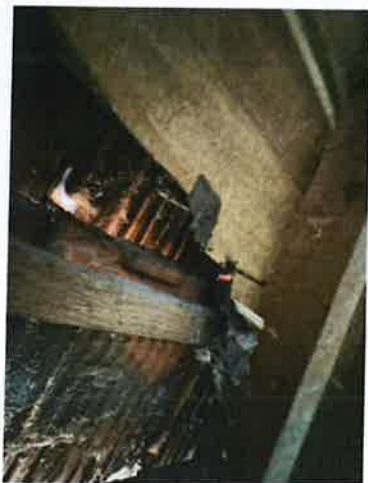
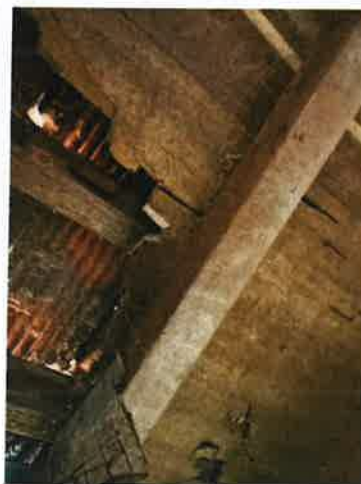
### Fiche 6: onderdak

| Beschrijving | Notitie | Terug te vinden op plannen |
|---|---|---|
| Fiche 6: onderdak | Niet-asbestverdacht papieren onderdak aanwezig onder de dakpannen van het hoofdgebouw | Plan 1.8: zolder onderdak |

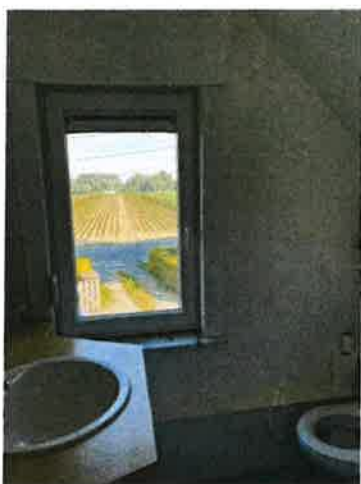
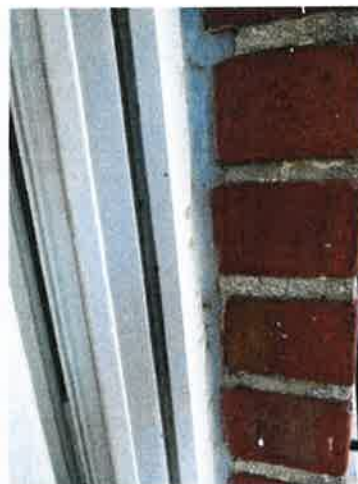
## Fiche 7: Afdichtingsmateriaal

| Beschrijving | Notitie | Terug te vinden op plannen |
|---|---|---|
| Fiche 7: Afdichtingsmateriaal | Visuele vaststelling van niet-asbestverdachte kit rond het buitenschrijnwerk (ramen en deuren) van de volledige woning | - |

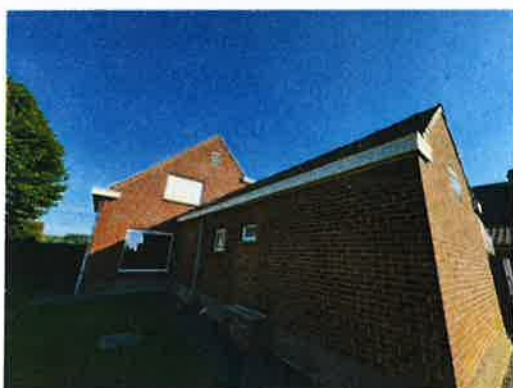
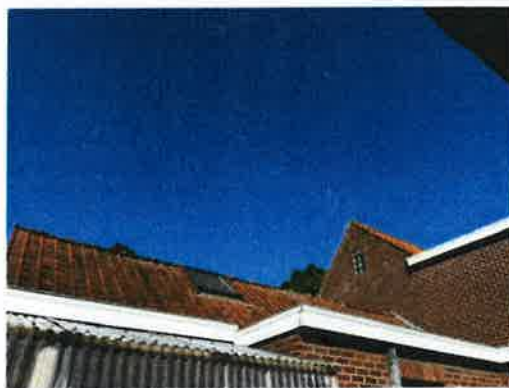
## Fiche 8: Dakbedekking

| Beschrijving | Notitie | Terug te vinden op plannen |
|---|---|---|
| Fiche 8: Dakbedekking | De dakbedekking van het hoofdgebouw is uitgevoerd met keramische dakpannen en is bijgevolg niet asbestverdacht | Plan 1.7: zolder dakbedekking |
