# Asbestinventarisatattest

Heusdensteenweg 30, 9230 Wetteren

Attestnummer : 20261005-000116.000

**Niet-asbestveilig**

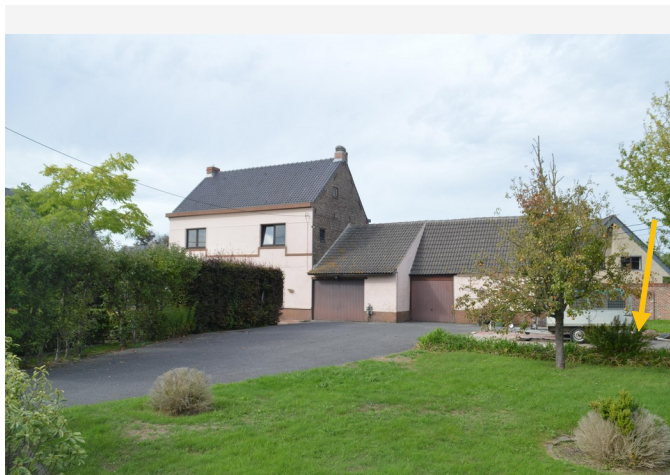
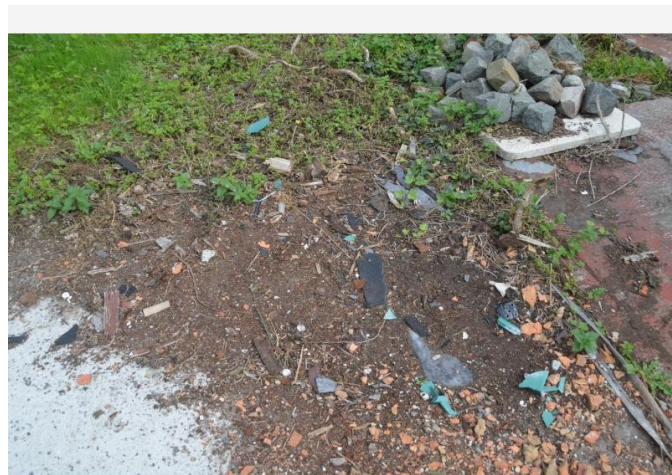
Het asbestmateriaal valt onder de mijlpaal van 2040.

**Dringend verwijderen**

| Beschrijving | Asbestcement afval |
| Asbestmaterialen | <ul style="list-style-type: none"><li>Dak- en gevelbekleding - Roofing</li></ul> |
| Opmerking | <p>Stukken roofing zijn zichtbaar. Mogelijk ook nog andere asbestverdachte materialen tussen het puin.</p> <p>De vermelde hoeveelheid betreft een beredeneerde raming. Er worden geen rechten verleend aan deze hoeveelheid.</p> |

- Verwijder het asbestafval.
- Voer bijkomende staalname(s) uit.

- Eenvoudige handelingen: mag via doe-het-zelf of door werknemer(s) met opleidingsattest eenvoudige handelingen  
EH via doe-het zelf.

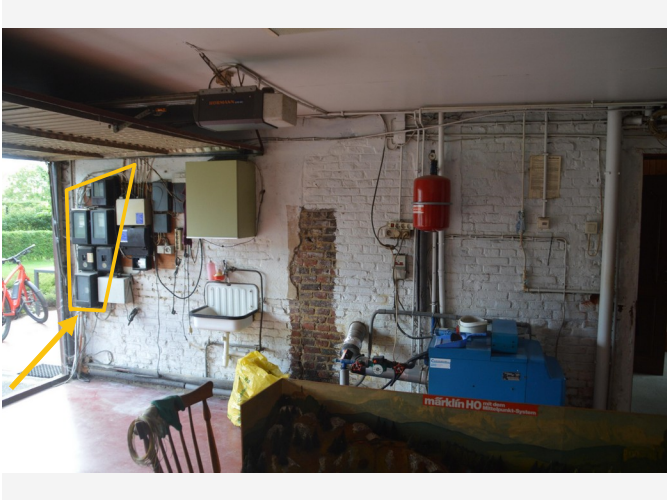
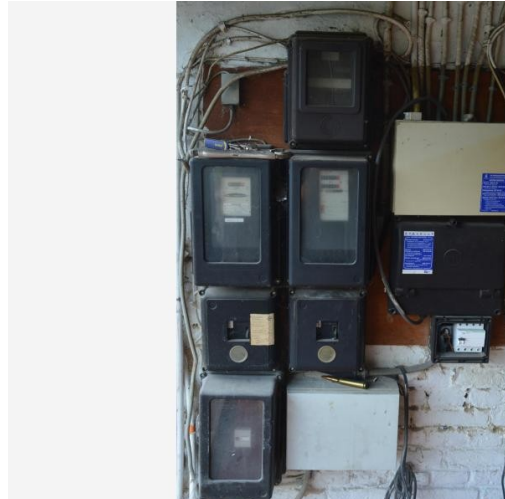
## Fiche 2: Bakeliet toep.(schakelaars-stopcontact.-verdeel dozen-radiator knoppen)

Verwijderen

| Eindbeoordeling materiaalrisico | Verhoogd materiaalrisico en/of verhoogde kans op vezelvrijgave |

| Asbestsoort (vezeltype) | Crocidoliet aanwezig |
| Toestand van het materiaal | Licht beschadigd, licht verweerd. Intacte calciumsilicaatplaat of materiaal met categorie 3-gebondenheid |

| Opmerking | <p>Het is moeilijk te bepalen of de bakeliettoepassingen in de woning ook effectief asbesthoudend zijn (het kan ook gaan om de asbestvrije variant).</p> <p>Er werd geen monster genomen owv beschadiging aan een elektrisch gerelateerde toepassing, extra controle bij verwijdering van het verdacht materiaal.</p> |

- Zorg voor een veilig beheer. Vermijd het beschadigen van het asbestmateriaal. Controleer de toestand jaarlijks op wijzigingen.
- Voer bijkomende staalname(s) uit.

- Eenvoudige handelingen: mag via doe-het-zelf of door werknemer(s) met opleidingsattest eenvoudige handelingen  
Schakelaars, stopcontacten en andere gelijkaardige toepassingen kunnen eenvoudig losgeschroefd worden --> EH doe-het-zelf. Afgesloten of verzegelde kast --> EH opgeleid techniek personeel 8u basisopleiding asbest. Voor elektrische infrastructuur en uitrusting dient u vooraleer men deze toepassing gaat bevochtigen de elektriciteit af te sluiten (zoniet elektrocutie-/brandgevaar). standaard dragen van de nodige wegwerp beschermingsmiddelen FFP 3 masker , handschoenen en tyvec CAT III type 5-6 , afspoelbaar schoeisel Losschroeven en dubbel verpakken in plastic , sluit luchtdicht af en breng dit als hechtgebonden afval naar een plaatselijk containerpark. Voor hechtgebonden toepassingen: Bij verwijdering door doe-het-zelf moet men dit afval dubbel en luchtdicht verpakt aandienen bij het gemeentelijk recyclagepark. Men raadpleegt best op voorhand de voorwaarden van het recyclagepark.

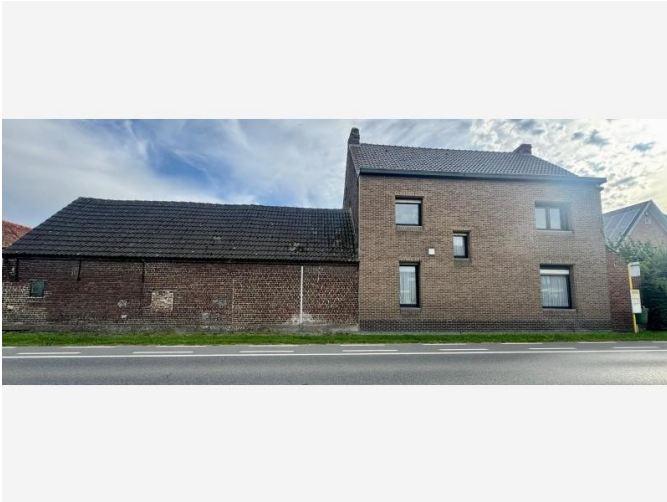
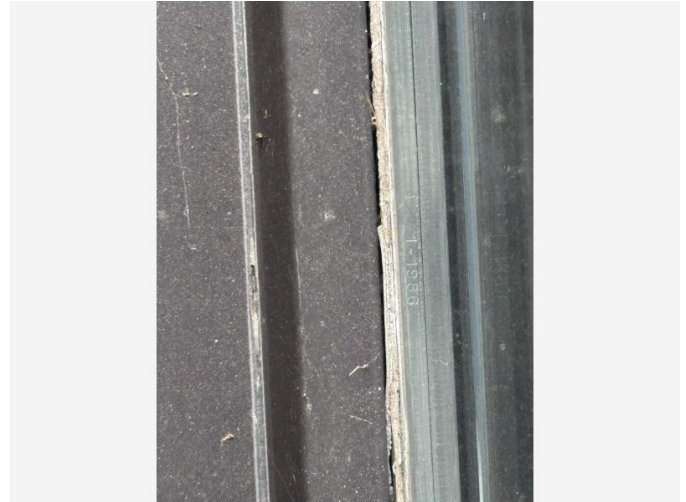
## Fiche 3: Kit kozijn-glas (met staalname) van de PVC ramen

Verwijderen

| Opmerking | <p>De PVC ramen hebben een zachte flexibele kit, maar op plaatsen waar die weg is stellen wij een asbestverdachte kit vast.</p> <p>Notitie hoeveelheden betreft +/- 20 lm Het gewicht en lm is een berekende schatting. Er worden geen rechten verleend aan deze oppervlaktes. De dikte is een schatting die voorkomt uit de monsterplaatsen en is daarom niet altijd representatief.</p> |

- Scherm in afwachting van verwijdering het asbestmateriaal af van luchtstromingen en verstoring: bijvoorbeeld door het te verpakken, te fixeren, af te dekken, signalisatie - afbakening aan te brengen, ...
- Voer bijkomende staalname(s) uit.

- Eenvoudige handelingen: mag via doe-het-zelf of door werknemer(s) met opleidingsattest eenvoudige handelingen  
Wordt sterk afgeraden deze toepassing via doe-het zelf te verwijderen omwille van reële kans op vezelvrijgave.

Voor afdichtingsmateriaal tussen glas en schrijnwerk is het aangeraden dat het raam (kozijn, glas en afdichtingsmateriaal) in zijn geheel verwijderd wordt.

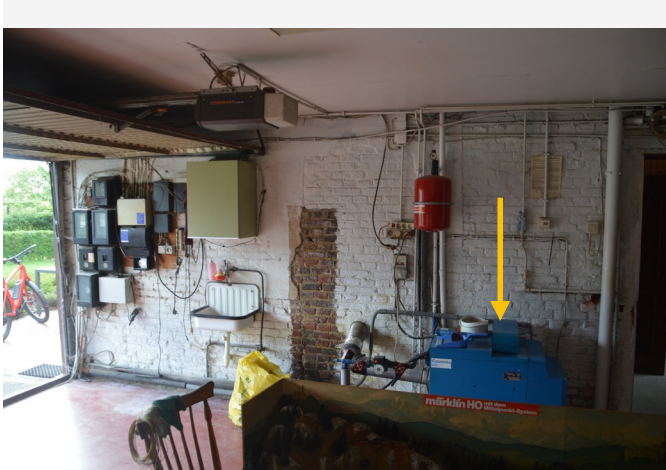
## Fiche 5: HVAC/stookketel - IAD bronnenboek: asbesthoudend en visueel zichtbaar

| Type: CV-ketels in BODENBETON (Asbesthoudend) | | | | |

| Opmerking | De cv ketel merk Buderus G105 met bouwjaar 1989 werd opgezocht in het IAD Online bronnenboek asbest en is als asbesthoudend beoordeeld. Bewijsdocument is opgeladen bij de bewijsstukken. Het asbesthoudend materiaal is visueel zichtbaar maar te controleren door een opgeleid technicus of er al onderdelen werden vervangen tijdens het onderhoud. |

- Eenvoudige handelingen: mag via doe-het-zelf of door werknemer(s) met opleidingsattest eenvoudige handelingen  
EH via doe-het-zelf: Standaard dragen van de nodige wegwerp beschermingsmiddelen FFP 3 masker, handschoenen en tyvec CAT III type 5-6, afspoelbaar schoeisel Bevochtigt het materiaal en verpak in dubbel plastic folie, sluit luchtdicht af. Bij verwijdering door doe-het-zelf moet men dit afval dubbel en luchtdicht verpakt afdienen bij het gemeentelijk recyclagepark. Men raadpleegt best op voorhand de voorwaarden van het recyclagepark. Eenvoudige handelingen: door opgeleid personeel Onderhoudstechnici moeten over een attest van eenvoudige handelingen beschikken, jaarlijks 8 u opleiding Zie ook link Zie <https://ovam.vlaanderen.be/wie-mag-wat-verwijderen> <https://ovam.vlaanderen.be/voorzorgsmaatregelen-bij-asbestverwijdering> <https://ovam.vlaanderen.be/asbestafval-afvoeren> Zie ook wetgevend kader (website van de OVAM en CODEX boek VI titel 3). <http://werk.belgie.be/sites/default/files/content/documents/Welzijn%20op%20het%20werk/Regelgeving/Codex%20boek%20VI%20titel%203%20Asbest.pdf> methodiek verwijderingsmethodes worden achteraan in

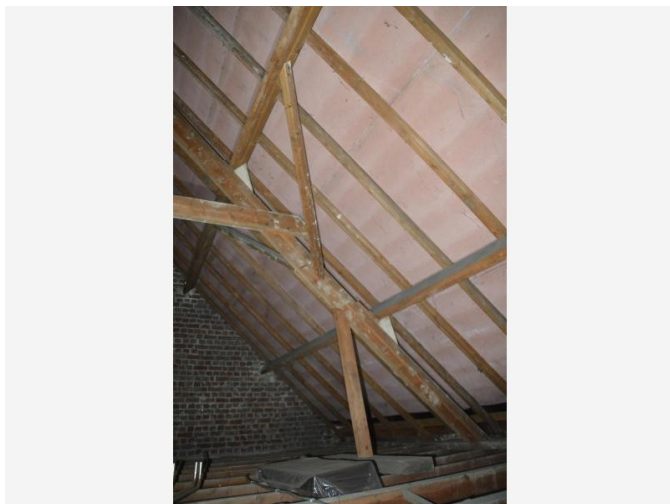
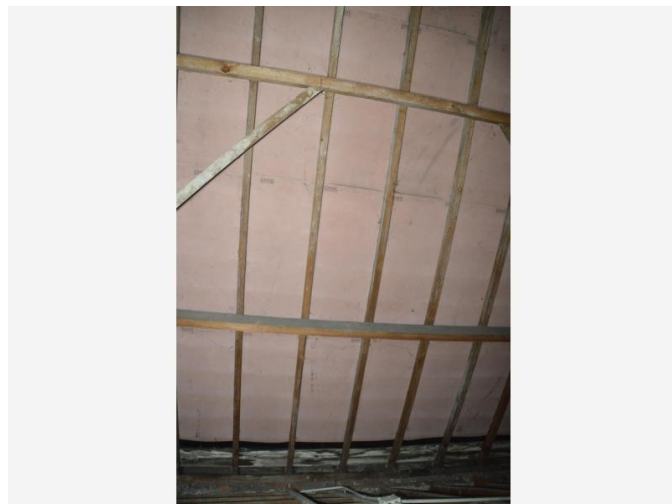
| Opmerking | <p>De vermelde oppervlaktes, diktes en volumes betreffen een berekende schatting. Er worden geen rechten verleend aan deze oppervlaktes/diktes/volumes.</p> <p>Deze handeling is een steekproef, er is geen garantie dat het volledige dak met éénzelfde materiaal is opgebouwd. Dit kan enkel via destructief onderzoek vastgesteld worden.</p> |

(dak werker met 8u basisopleiding asbest) indien de platen eenvoudig te verwijderen zijn zonder kans op breken kan dit via doe-het-zelf of door werknemer(s) met opleidingsattest eenvoudige handelingen; Dek de zoldervloer af met plastic folie . Standaard dragen van de nodige wegwerp beschermingsmiddelen FFP 3 masker , handschoenen en tyvec CAT III type 5-6 , afspoelbaar schoeisel Verwijder de dakpannen. Fixeer het plaatmateriaal , de asbesthoudende platen één voor één en in hun geheel verwijderen. Niet gooien, niet breken. Verwijder onder verneveling of tussentijds voldoende bevochtigen tijdens de volledige duur van de werken. Dubbel verpakken in plastic folie , luchtdicht verpakken of plaats in container met asbestbag. Reinig Nadien de draagstructuur met vochtige doeken (+stofzuiger met absoluut filter kan niet gehuurd worden dus voor een particulier niet mogelijk .) Alle werknemer(s) moeten wel beschikken over een opleidingsattest eenvoudige handelingen 8u. Een vastgesteld asbesthoudend onderdak mag niet definitief

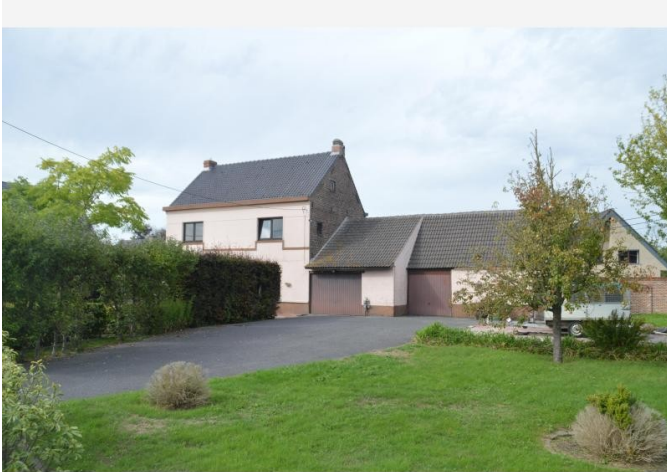
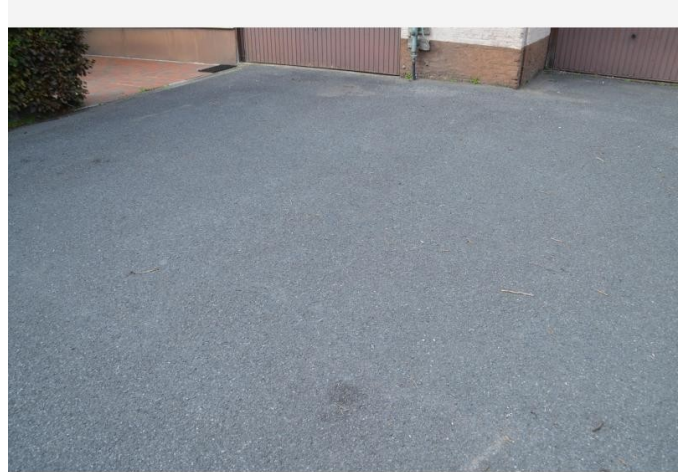
| Opmerking | <p>Volgens het inspectieprotocol is een monstername van asfalt verplicht om dit te identificeren als niet-asbesthoudend.</p> <p>De vermelde oppervlaktes en volumes betreffen een beredeneerde schatting. Er worden geen rechten verleend aan deze oppervlaktes/volumes. De dikte is een schatting die voorkomt uit de monsterplaatsen en is daarom niet altijd representatief</p> |

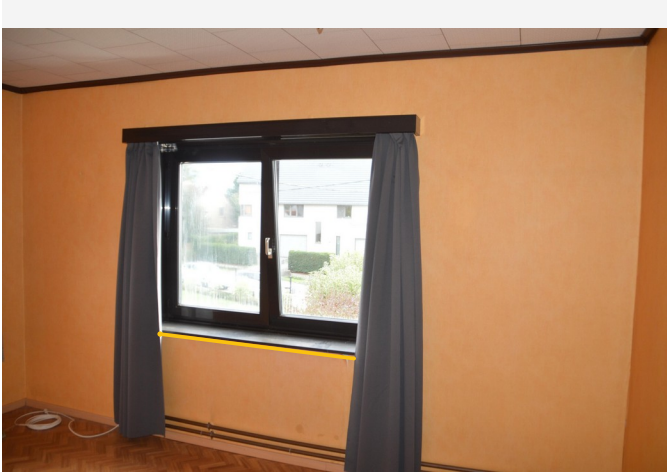
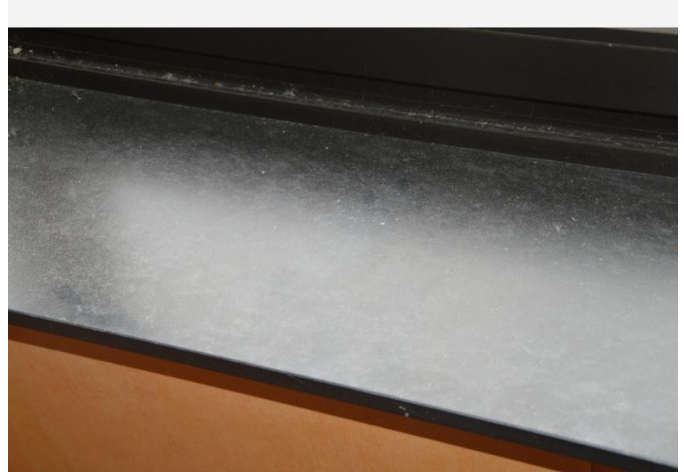
| Opmerking | <p>Visueel verdacht beschouwd.</p> <p>Aantal stuks 5</p> <p>De vermelde oppervlaktes, diktes, gewichten en volumes betreffen een beredeneerde schatting. Er worden geen rechten verleend aan deze oppervlaktes/diktes/volumes.</p> |

- Eenvoudige handelingen: mag via doe-het-zelf of door werknemer(s) met opleidingsattest eenvoudige handelingen  
EH via doe-het zelf : De dorpels of tabletten kunnen voorzichtig losgebeiteld worden, zonder de toepassing zelf te breken , extra bevochtigen om stof te voorkomen Standaard dragen van de nodige wegwerp beschermingsmiddelen FFP 3 masker , handschoenen en tyvec CAT III type 5-6 , afwasbaar schoeisel Verpakken in dubbel plastic folie , sluit luchtdicht af en afvoeren naar het containerpark als hechtgebonden asbestafval. Voor hechtgebonden toepassingen: Bij verwijdering door doe-het-zelf moet men dit afval dubbel en luchtdicht verpakt aandienen bij het gemeentelijk recyclagepark. Men raadpleegt best op voorhand de voorwaarden van het recyclagepark. Zie ook link Zie <https://ovam.vlaanderen.be/wie-mag-wat-verwijderen> <https://ovam.vlaanderen.be/voorzorgsmaatregelen-bij-asbestverwijdering> <https://ovam.vlaanderen.be/asbestafval-afvoeren> Zie ook wetgevend kader (website van de OVAM en CODEX boek VI titel 3). <http://werk.belgie.be/sites/default/files/content/documents/Welzijn%20op%20het>

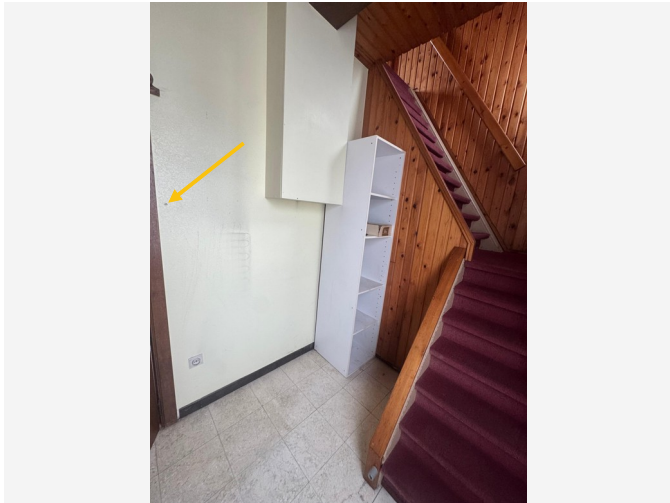
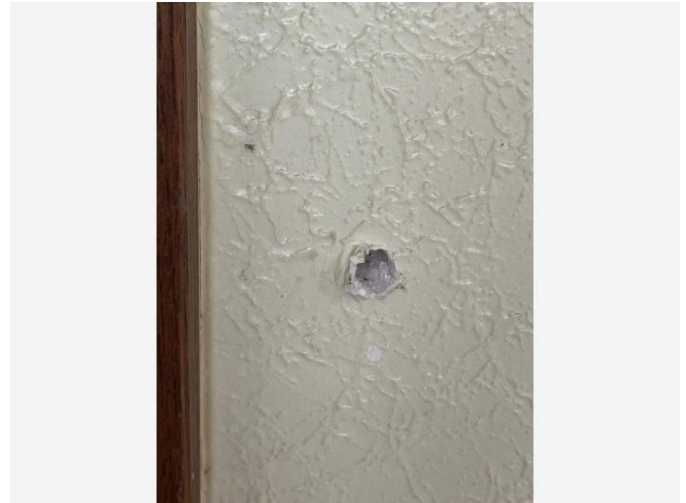
## Fiche 13: Muurpleister

Geen asbest

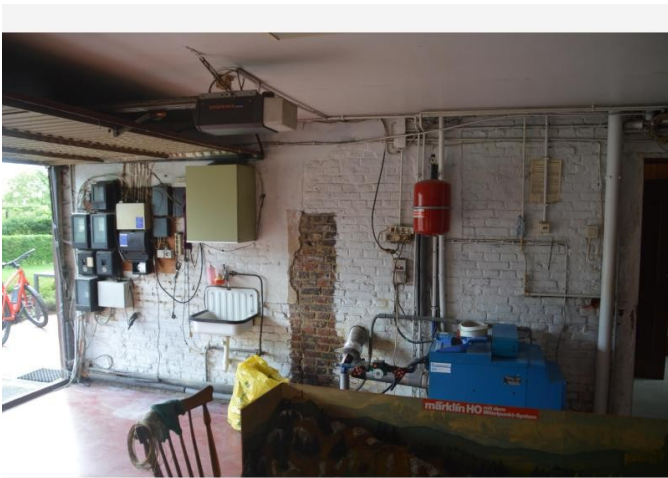
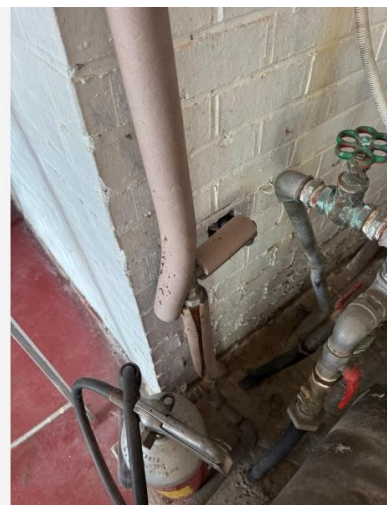
### Fiche 16: Leidingisolatie

| Beschrijving | Notitie | Terug te vinden op plannen |
|---|---|---|
| Fiche 16: Leidingisolatie | De leidingisolatie is een mousse en asbestveilig. | - |
