# Asbestinventarisatetest

Boerenstraat 15, 9060 Zelzate

Attestnummer : 20230504-000173.000

Uitgegeven op : 04.05.2023

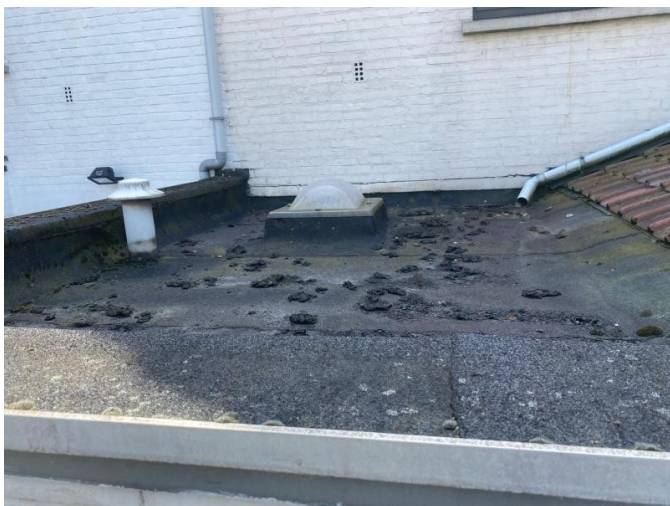
Overzichtsfoto

Geen asbest

| # | Type | Referentie | Resultaat |
|---|---|---|---|
| 1.1 | Puntmonster | MM03 | Geen asbest |

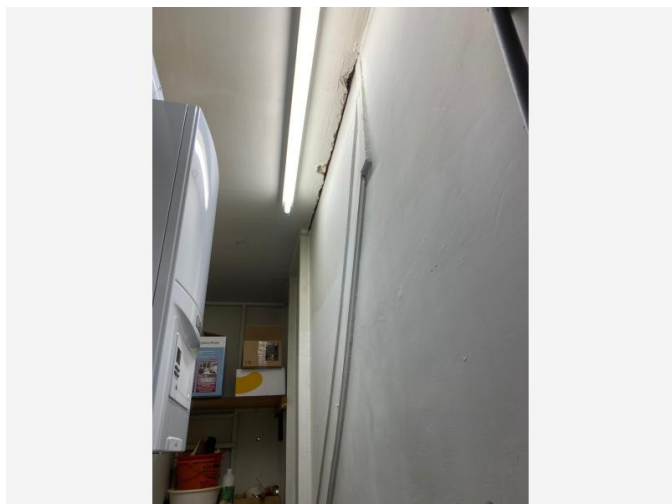
Overzichtsfoto

Geen asbest

| # | Type | Referentie | Resultaat |
|---|---|---|---|
| 2.1 | Puntmonster | MM02 | Geen asbest |

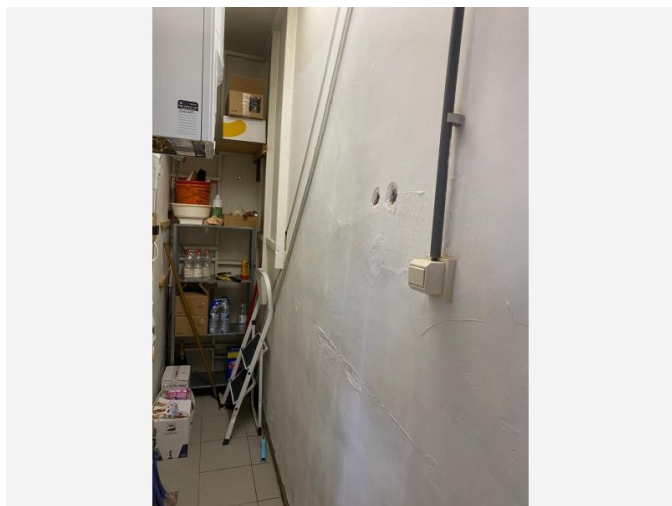
Overzichtsfoto

Geen asbest

| # | Type | Referentie | Resultaat |
|---|---|---|---|
| 3.1 | Mengmonster | MM01 | Geen asbest |
