# Asbestinventarisatetest

Klaverbeekstraat 10, 9250 Waasmunster

Attestnummer : **20260918-000049.000**

Uitgegeven op : **18.09.2026**

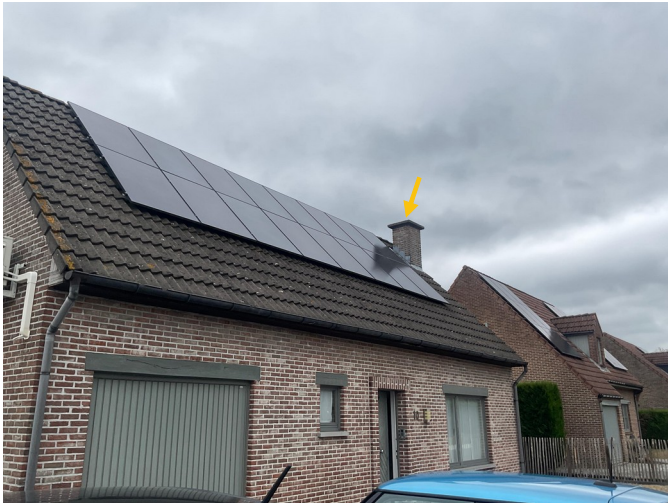
Situeringsfoto

**Reden:** Het te onderzoeken materiaal situeert zich hoger dan 3,50 m te rekenen vanaf een veilige ondergrond

**Uitleg van de asbestdeskundige:** De binnenzijde van de schouw kon niet worden vastgesteld of geïnspecteerd op de aanwezigheid van asbesthoudende materialen. Er werd ook niet voldoende documentatie aangereikt teneinde de inhoud van de schouwen of de ligging ervan vast te stellen of te inspecteren. Gelieve steeds aandachtig te zijn bij eventuele verbouwingen en afbraakwerken voor asbesthoudende materialen.

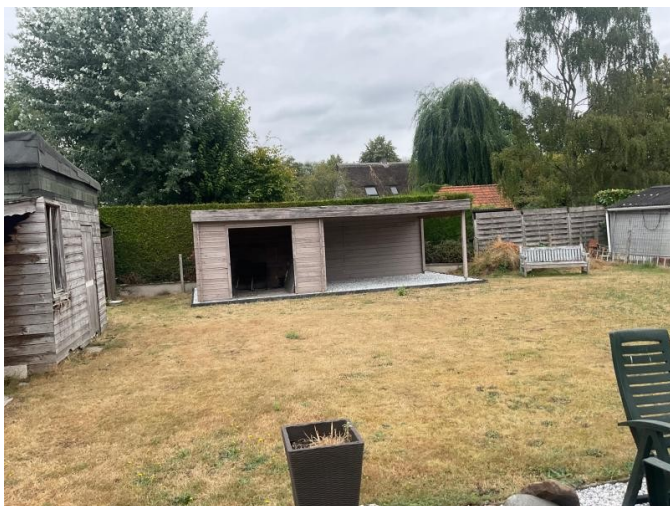
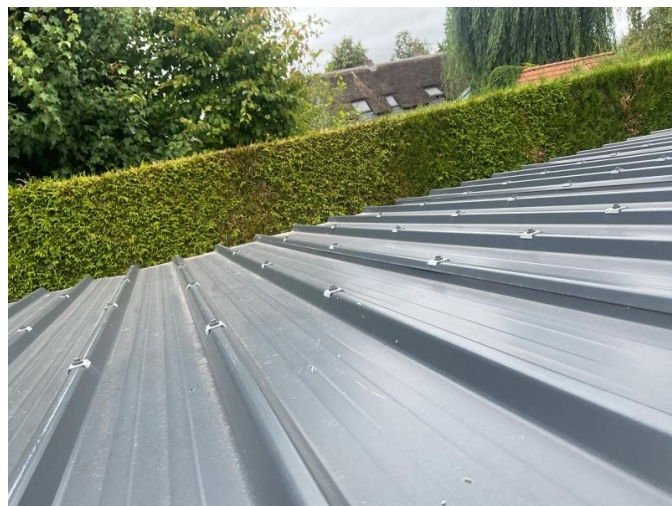
Tijdens de visuele inspectie van het bijgebouw zijn geen asbestverdachte materialen aangetroffen. Het is echter belangrijk op te merken dat achter valse wanden, plafonds of vloeren mogelijk materialen aanwezig zijn die niet zichtbaar waren en daarom niet konden worden geïnspecteerd. Het is dus niet uit te sluiten dat zich daar alsnog asbesthoudende materialen bevinden.

| Basis voor advies | De asbestdeskundige beoordeelt het materiaal als niet-asbestverdacht. |

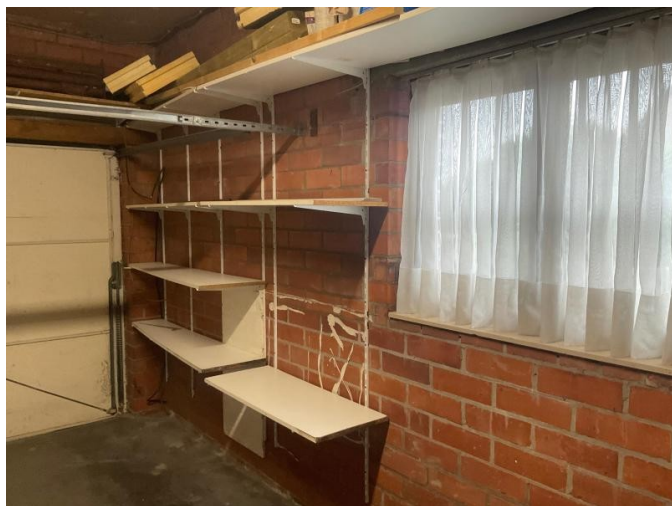
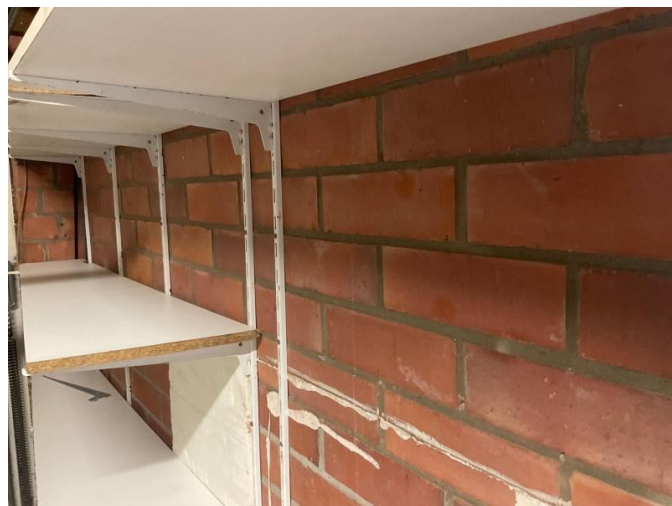
De muur is opgebouwd uit baksteen/betonsteen en wordt als niet-asbestverdacht beschouwd.

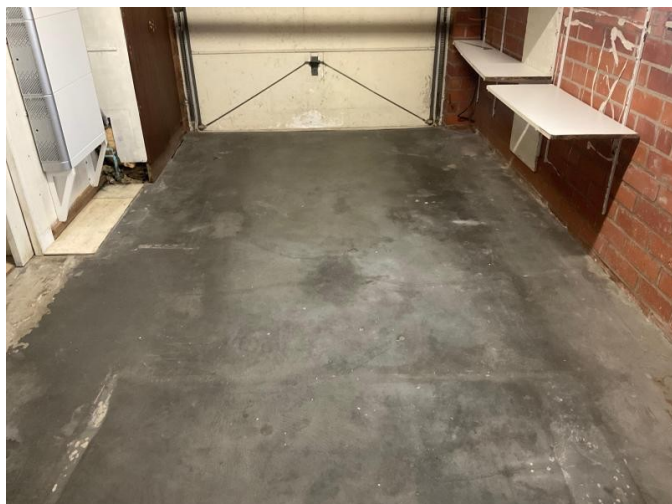
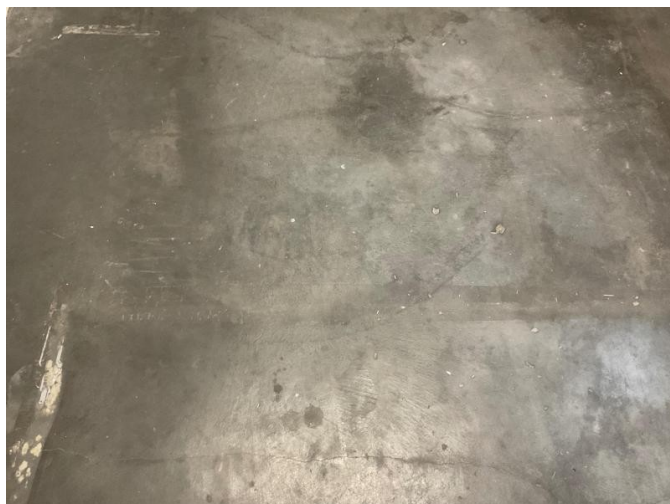
De vloer is opgebouwd uit beton en wordt als niet-asbestverdacht beschouwd.

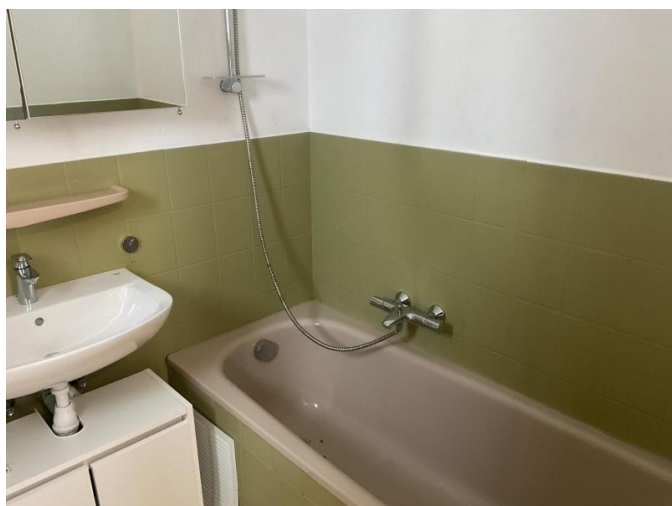
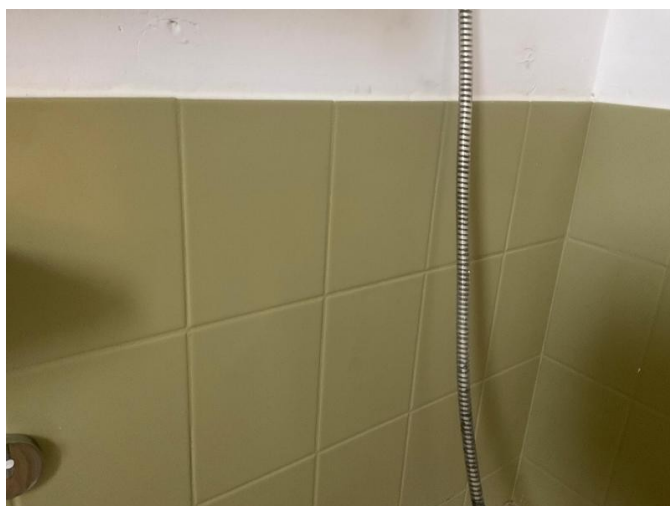
Bij afwezigheid van kapotte of ontbrekende vloertegels kon de onderliggende lijmlaag of cementgebonden specie niet worden geïnspecteerd. Gelieve bij toekomstige verbouwingen of sloopwerkzaamheden steeds extra aandacht te besteden aan mogelijke aanwezigheid van asbesthoudende materialen.

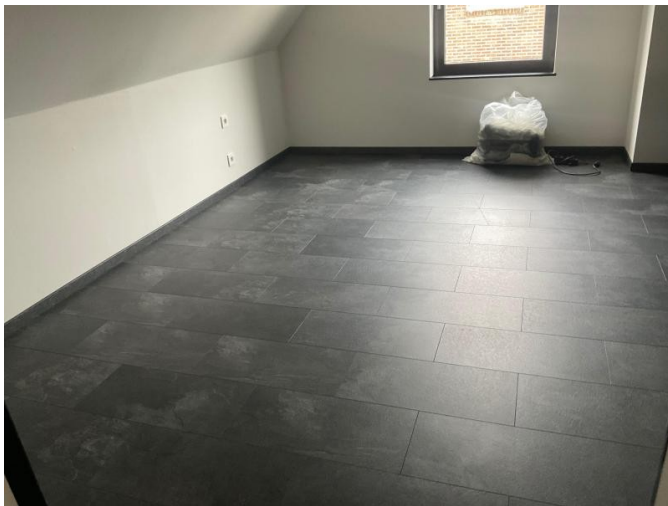
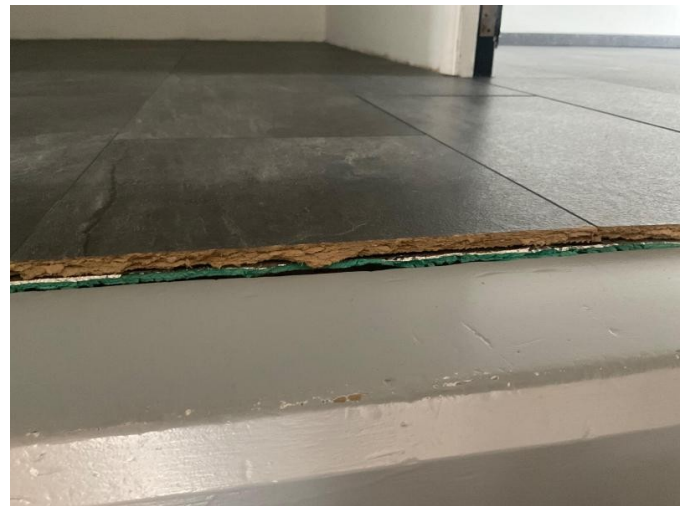
De parket- of laminaatvloer zelf wordt niet als asbestverdacht beschouwd. De achterliggende laag kon tijdens het plaatsbezoek echter niet worden vastgesteld of geïnspecteerd, en er werd geen documentatie aangeleverd om de primaire drager te identificeren.

Bij eventuele verbouwingen of sloopwerkzaamheden is het belangrijk extra aandacht te besteden aan mogelijke asbesthoudende materialen, met name aan zwarte lijm die gebruikt kan zijn om het parket te bevestigen. Indien zwarte lijm wordt aangetroffen onder de parket- of laminaatvloer, wordt aanbevolen extra staalnames te nemen om met zekerheid vast te stellen of de lijm asbesthoudend is.

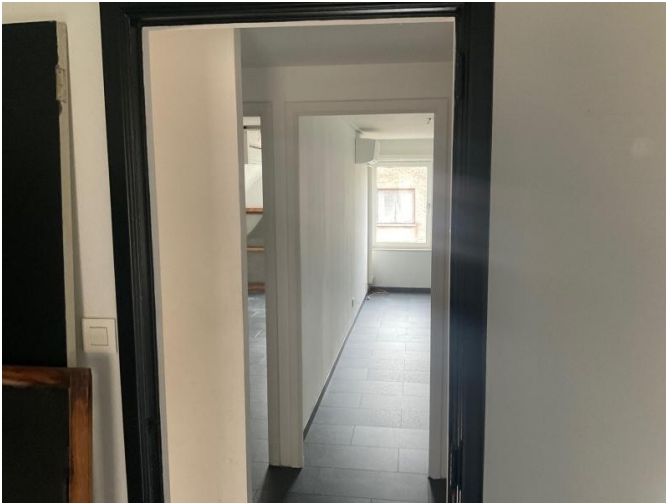
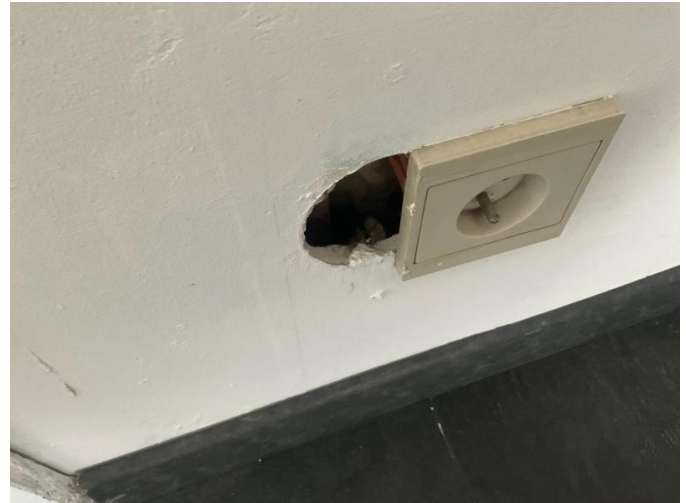
De wand op zich is niet-asbestverdacht, maar de achterliggende laag kon niet worden vastgesteld noch worden geïnspecteerd gedurende het plaatsbezoek. Er werd geen documentatie aangereikt om de primaire drager te kunnen identificeren. Gelieve steeds aandachtig te zijn bij eventuele verbouwingen en afbraakwerken voor asbesthoudende materialen.

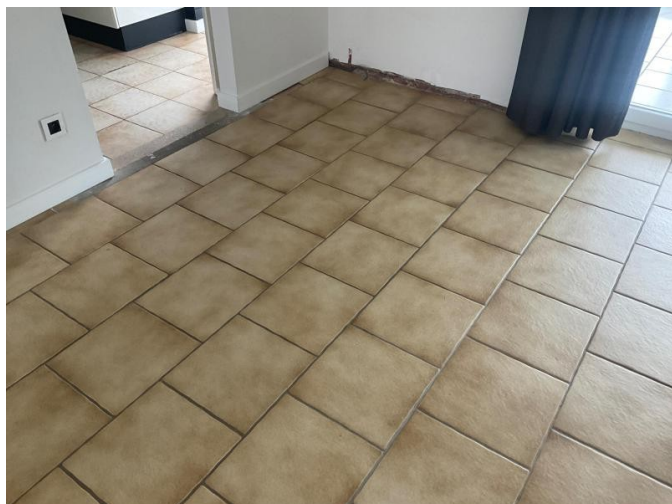
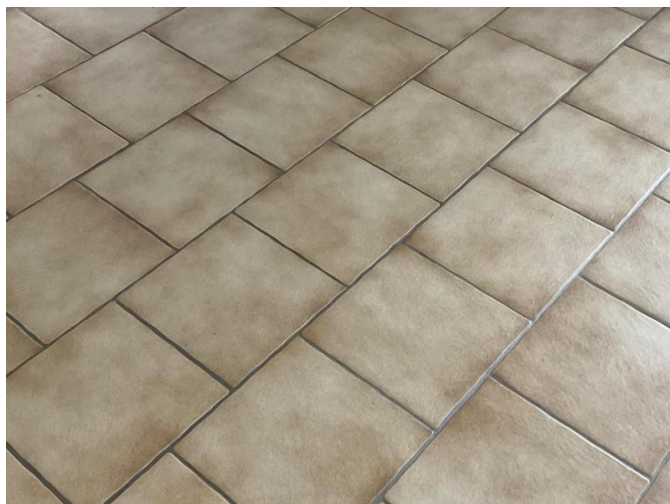
Bij afwezigheid van kapotte of ontbrekende vloertegels kon de onderliggende lijmlaag of cementgebonden specie niet worden geïnspecteerd. Gelieve bij toekomstige verbouwingen of sloopwerkzaamheden steeds extra aandacht te besteden aan mogelijke aanwezigheid van asbesthoudende materialen.

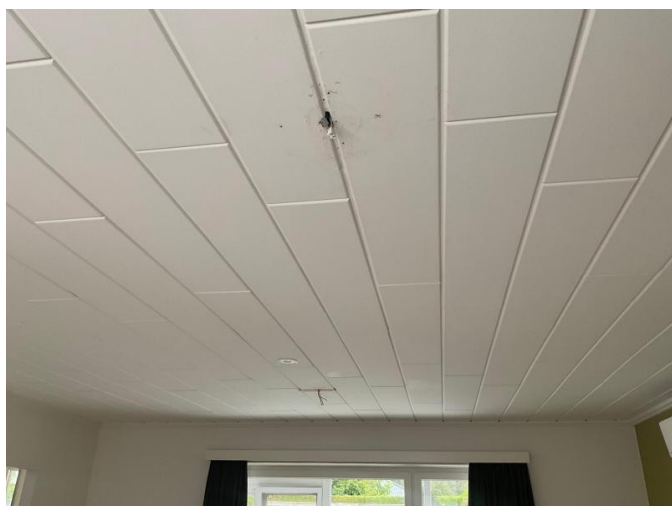
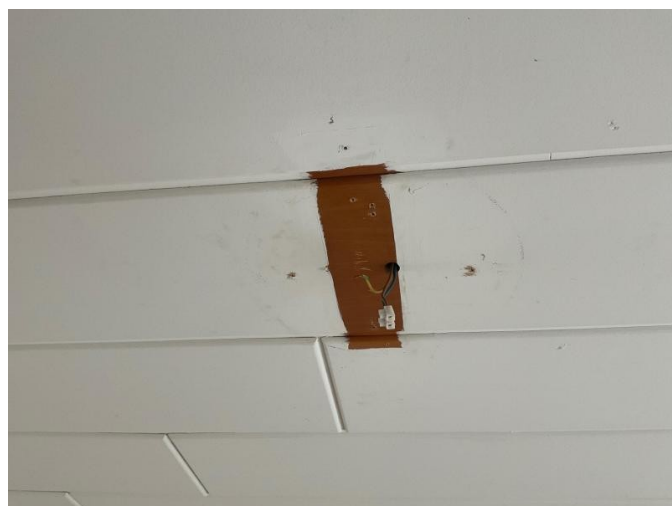
Het plafond opzich is niet-asbestverdacht, maar de achterliggende laag kon niet worden vastgesteld noch worden geïnspecteerd gedurende het plaatsbezoek. Er werd geen documentatie aangereikt om de primaire drager te kunnen identificeren. Gelieve steeds aandachtig te zijn bij eventuele verbouwingen en afbraakwerken voor asbesthoudende materialen.

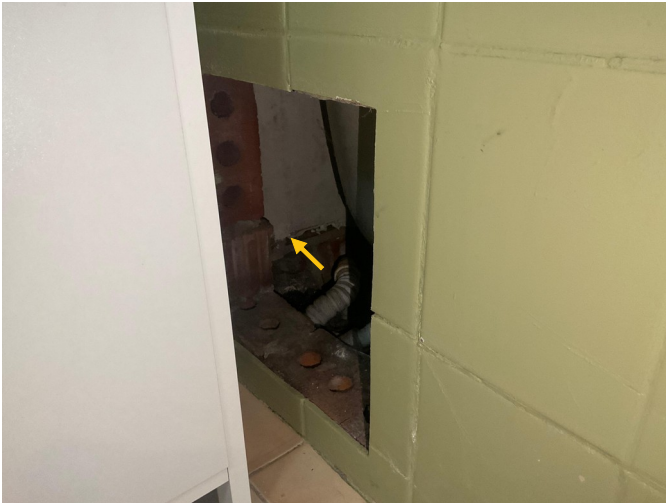
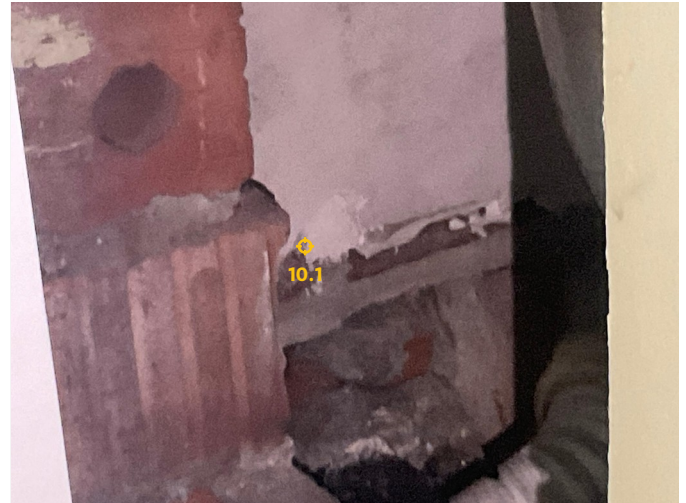
## Fiche 10: Pleisterwerk - wand

Geen asbest

| # | Type | Referentie | Resultaat |
|---|---|---|---|
| 10.1 | Mengmonster | MM01 | Geen asbest |

| Opmerking | <p>Er werd een mengmonster genomen van de pleisterwerken aan de wand van de traphal, badkamer en berging.</p> <p>Ontbrekende ruimtes of ruimtes zonder pleisterwerk : stookruimte (warmtepompen)</p> <p>De aangegeven hoeveelheden zijn een schatting, mogelijks kan dit afwijken van de realiteit.</p> |

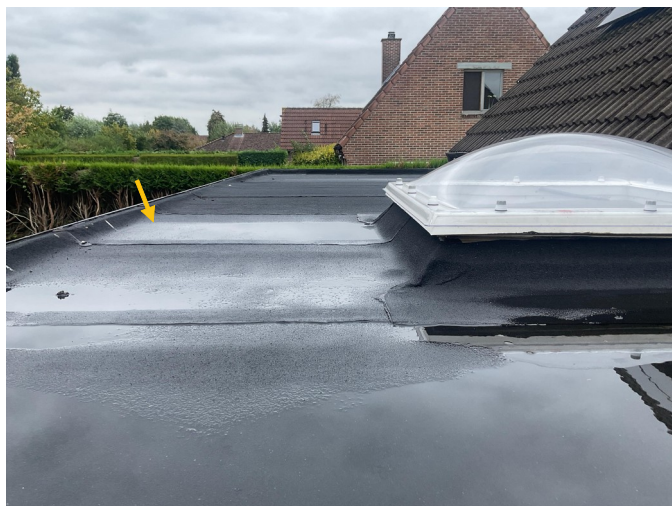
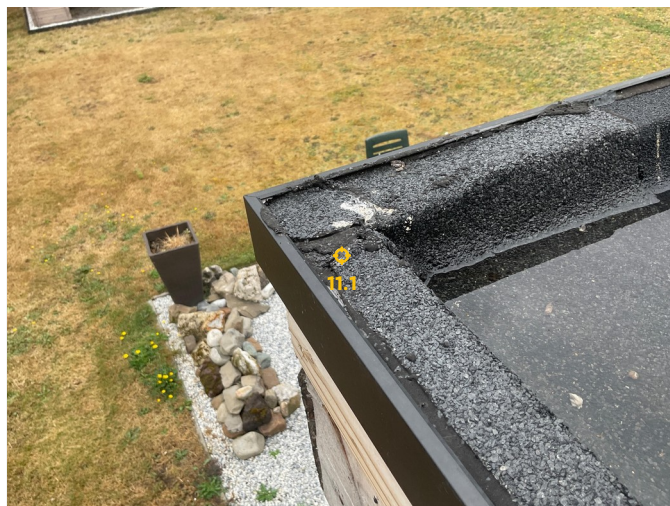
## Fiche 11: Roofing - plat dak

Geen asbest

| # | Type | Referentie | Resultaat |
|---|---|---|---|
| 11.1 | Puntmonster | MM03 | Geen asbest |

| Opmerking | Het is mogelijk dat er onder de geïnspecteerde roofing nog oude mogelijks asbestverdachte roofinglagen of ander materialen aanwezig zijn. Het is niet omdat de bovenste laag negatief werd bevonden, dat deze uitspraak geldt voor de onderliggende lagen. Gelieve steeds aandachtig te zijn bij eventuele verbouwingen en afbraakwerken voor asbesthoudende materialen. |

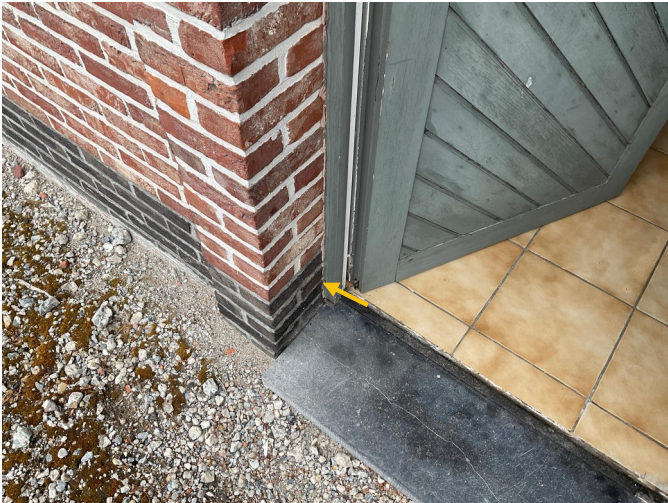
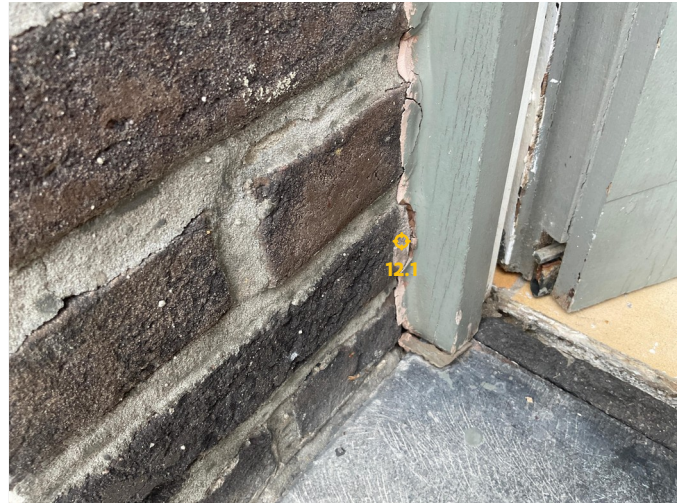
## Fiche 12: Mastiek - gevel/frame

Geen asbest

| # | Type | Referentie | Resultaat |
|---|---|---|---|
| 12.1 | Mengmonster | MM02 | Geen asbest |

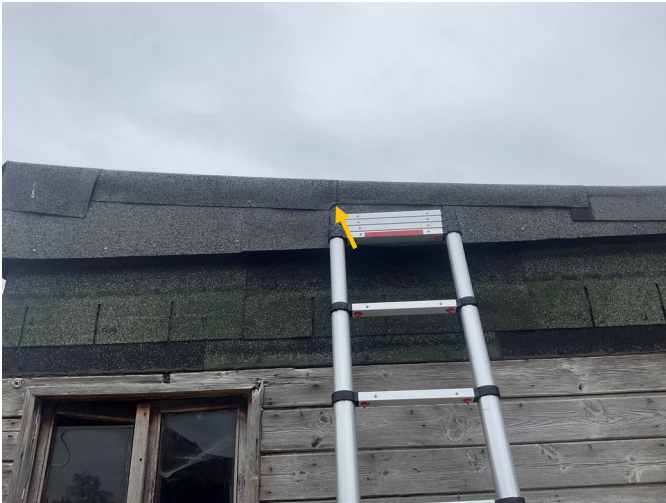
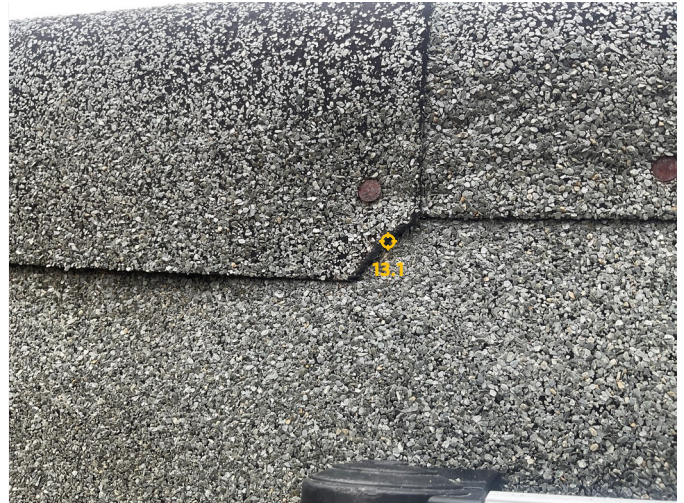
## Fiche 13: Roofing - tuinhuis

Geen asbest

| # | Type | Referentie | Resultaat |
|---|---|---|---|
| 13.1 | Puntmonster | MM04 | Geen asbest |

| Opmerking | Het is mogelijk dat er onder de geïnspecteerde roofing nog oude mogelijks asbestverdachte roofinglagen of ander materialen aanwezig zijn. Het is niet omdat de bovenste laag negatief werd bevonden, dat deze uitspraak geldt voor de onderliggende lagen. Gelieve steeds aandachtig te zijn bij eventuele verbouwingen en afbraakwerken voor asbesthoudende materialen. |

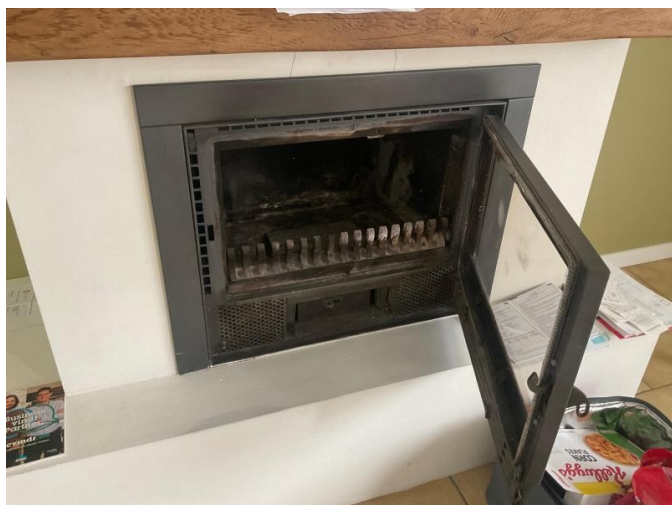
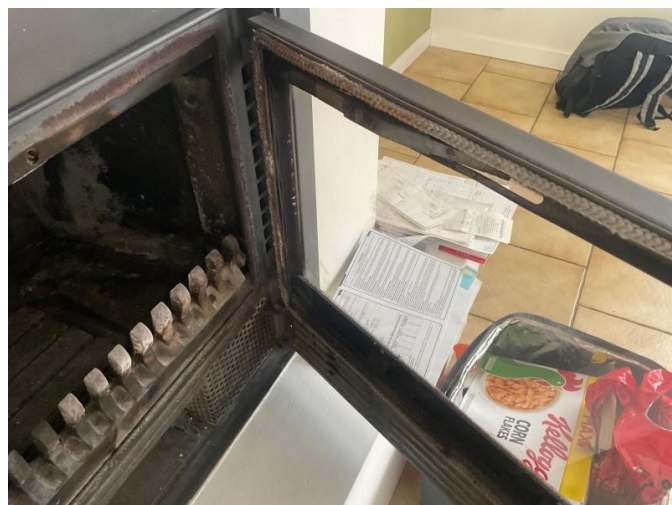
### Fiche 14: Kachel (CE na 2001)

| Beschrijving | Notitie | Terug te vinden op plannen |
|---|---|---|
| Fiche 14: Kachel (CE na 2001) | De binnenzijde van de kachel kon niet worden vastgesteld of geïnspecteerd. Echter, gezien het CE-label dat een bouwjaar na 2001 aanduidt, mogen we ervan uitgaan dat er geen asbestverdachte materialen aanwezig zijn binnen deze toepassing. | Plan 1.5: Gelijkvloers : tegellijm - wandtegels + kachel |

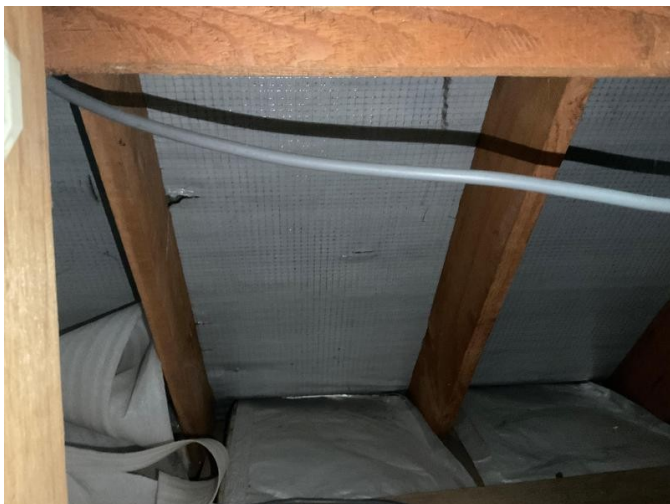
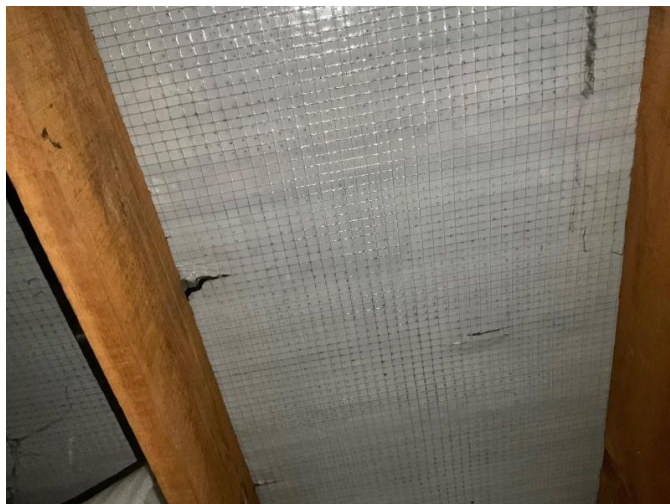
## Fiche 15: Dampscherm - onderdak

| Beschrijving | Notitie | Terug te vinden op plannen |
|---|---|---|
| Fiche 15: Dampscherm - onderdak | Bij inspectie is vastgesteld dat er een dampscherm aanwezig is dat als onderdak fungeert. Dit dampscherm vertoont geen kenmerken van asbest en is derhalve niet asbestverdacht. | - |
