# Asbestinventarisat attest

Doornstraat 1, 9940 Evergem

Attestnummer : **20261012-000450.000**

Uitgegeven op : **12.10.2026**

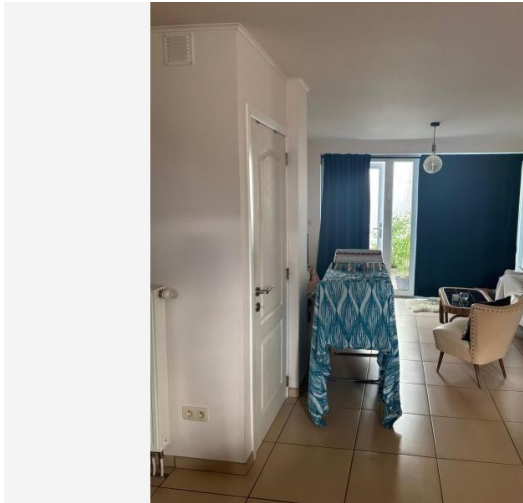
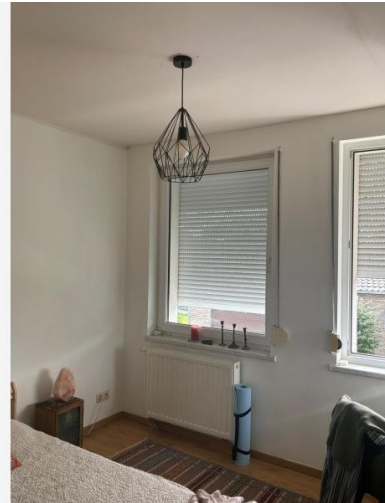
Dit type plafond is niet asbest verdacht. Er kan echter geen uitspraak gedaan worden over de achterligende delen. Hier kunnen zich mogelijk nog verdacht materialen bevinden.

| Basis voor advies | De asbestdeskundige beoordeelt het materiaal als niet-asbestverdacht. |

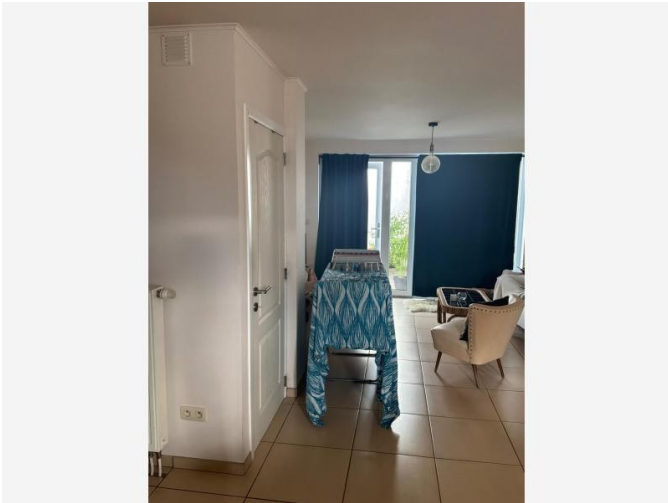
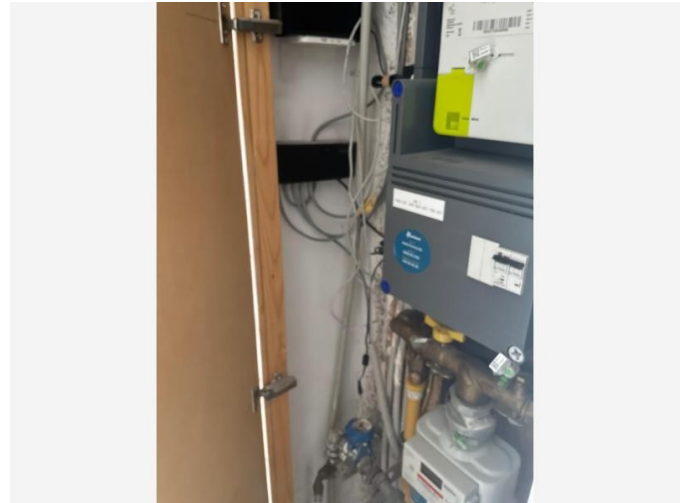
## Fiche 2: 1. pleisterwerk wanden

Geen asbest

| # | Type | Referentie | Resultaat |
|---|---|---|---|
| 2.1 | Mengmonster | mm01 | Geen asbest |

| Bindmiddel van materiaal | Gips - kalk |
| Gebondenheid op basis van bindmiddel | Niet-hechtgebonden |

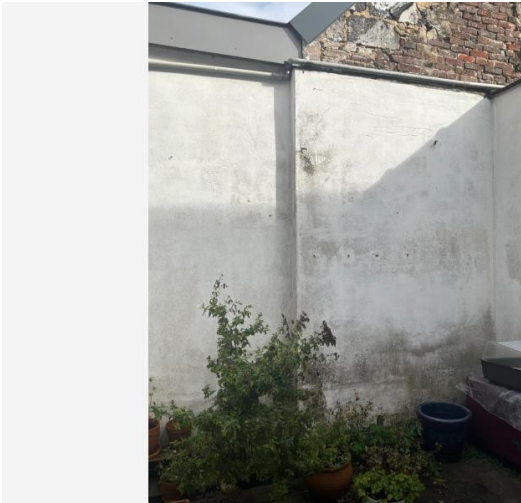
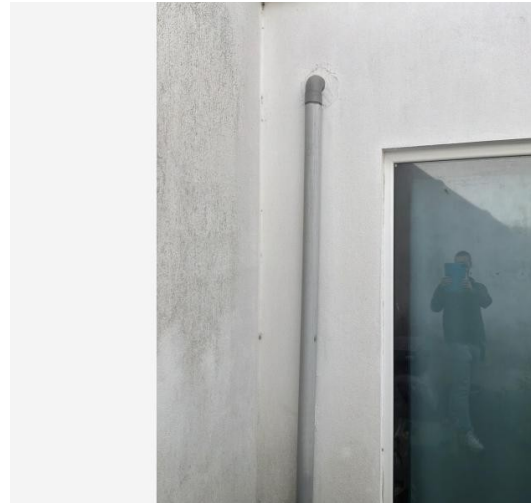
## Fiche 3: 93. crepi gevel

Geen asbest

| # | Type | Referentie | Resultaat |
|---|---|---|---|
| 3.1 | Mengmonster | Mm2 | Geen asbest |

| Bindmiddel van materiaal | Gips - kalk |
| Gebondenheid op basis van bindmiddel | Niet-hechtgebonden |

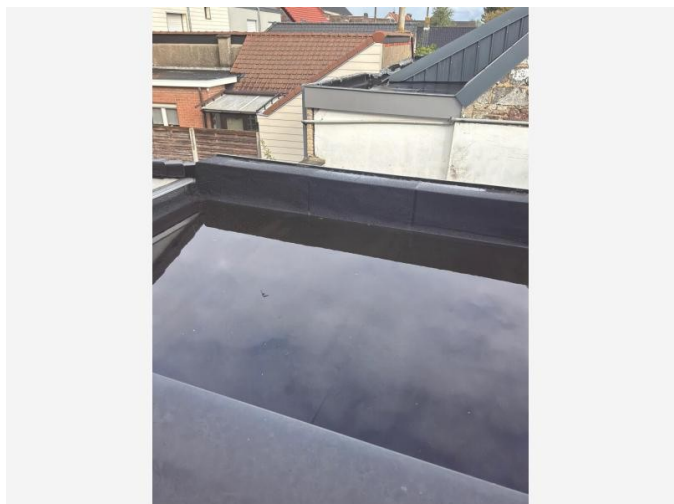
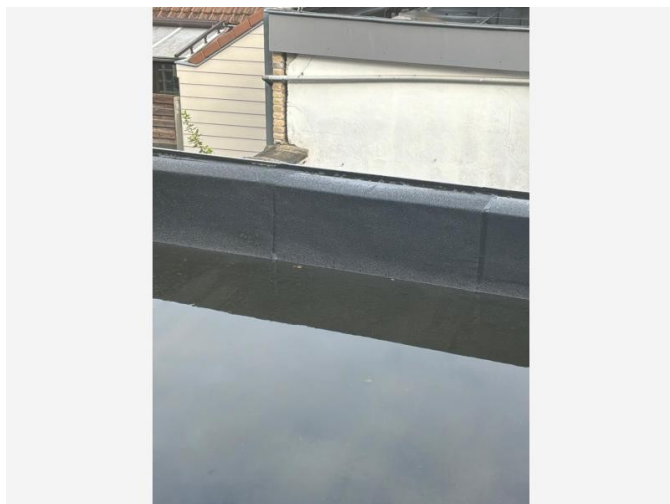
## Fiche 4: 9. roofing dak

Geen asbest

| # | Type | Referentie | Resultaat |
|---|---|---|---|
| 4.1 | Puntmonster | Mm3 | Geen asbest |

| Opmerking | GESchatte heoveelheid. Er kan enkel een uitspraak gedaan worden over de bovenste laag. Mogelijks bevinden er zich nog enkele lagen onder de toplaag. |

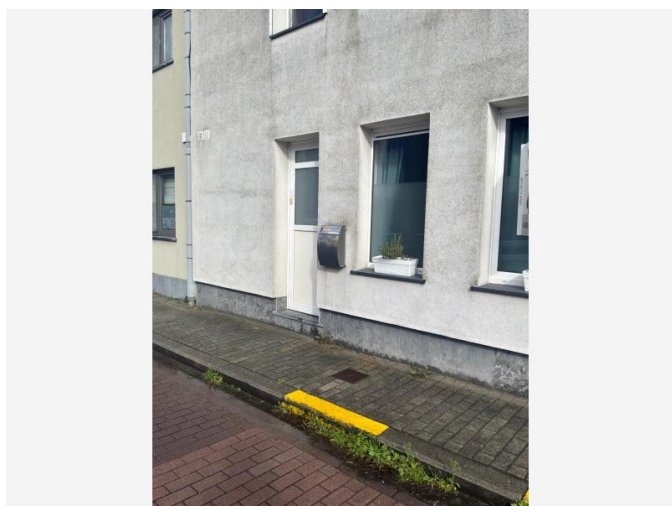
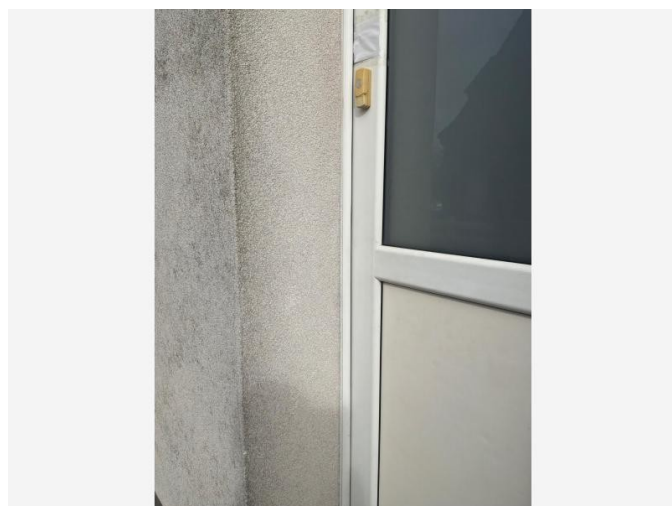
### Fiche 5: 4. mastiek type: niet asbest verdacht

| Beschrijving | Notitie | Terug te vinden op plannen |
|---|---|---|
| Fiche 5: 4. mastiek type: niet asbest verdacht | Aanwezig in alle ramen, buiten de andere aangeduide types.<br><br>Dit type mastiek is niet asbest verdacht | - |

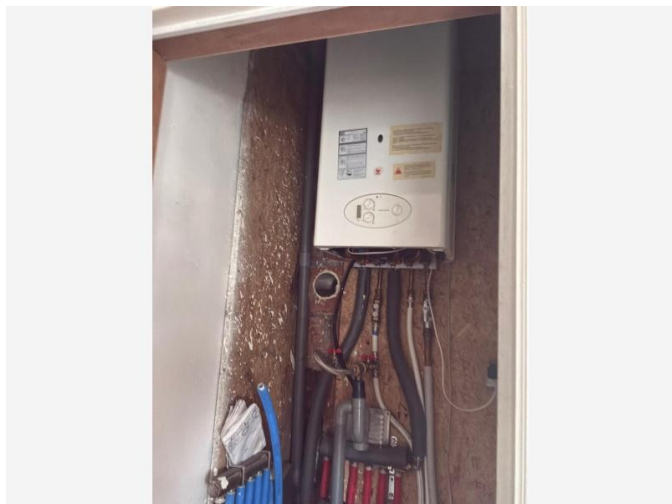
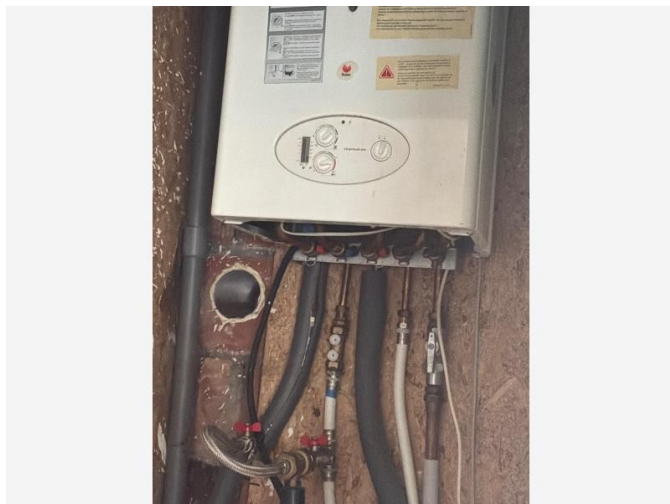
## Fiche 6: 7. Ketel: Geen asbest verdachte pakkingen waarneembaar

| Beschrijving | Notitie | Terug te vinden op plannen |
|---|---|---|
| Fiche 6: 7. Ketel: Geen asbest verdachte pakkingen waarneembaar | Aan de ketel zijn geen asbest verdachte pakkingen waar te nemen. Indien de ketel een bouwjaar van voor 2001 heeft kunnen er zich mogelijks binnen in de ketel nog asbest verdachte pakkingen bevinden. | - |

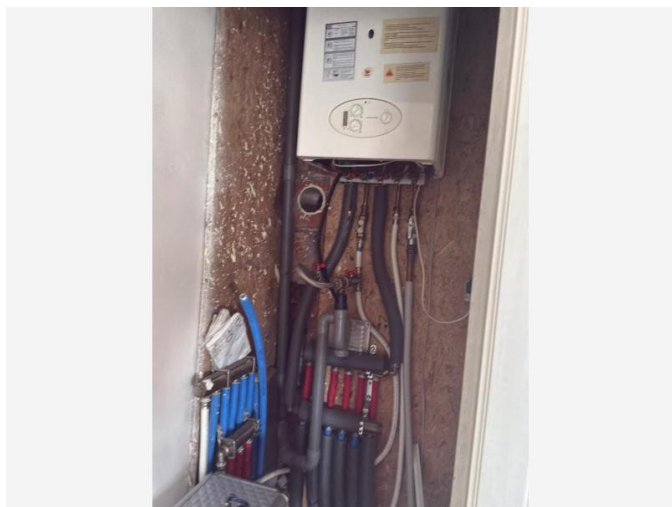
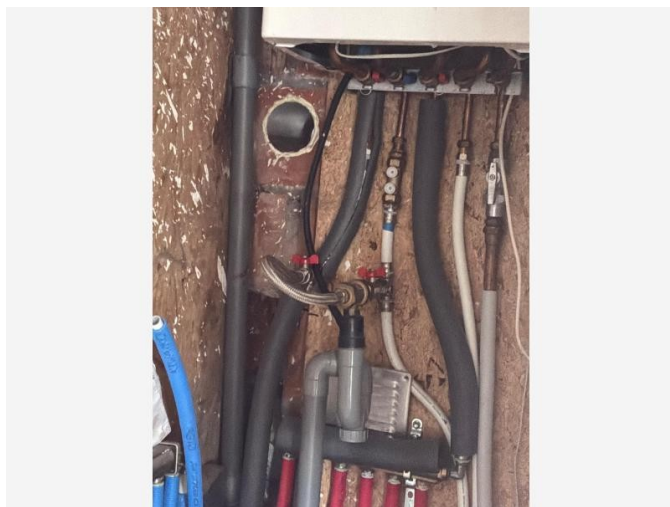
### Fiche 10: 8. buisisolatie verwarmingsbuizen: niet aanwezig

| Beschrijving | Notitie | Terug te vinden op plannen |
|---|---|---|
| Fiche 10: 8. buisisolatie verwarmingsbuizen: niet aanwezig | Deze toepassing is niet asbest verdacht. | - |
