# Asbestinventarisatattest

Rijselstraat 194, 8200 Brugge

Attestnummer : 20261008-000337.000

**Niet-asbestveilig**

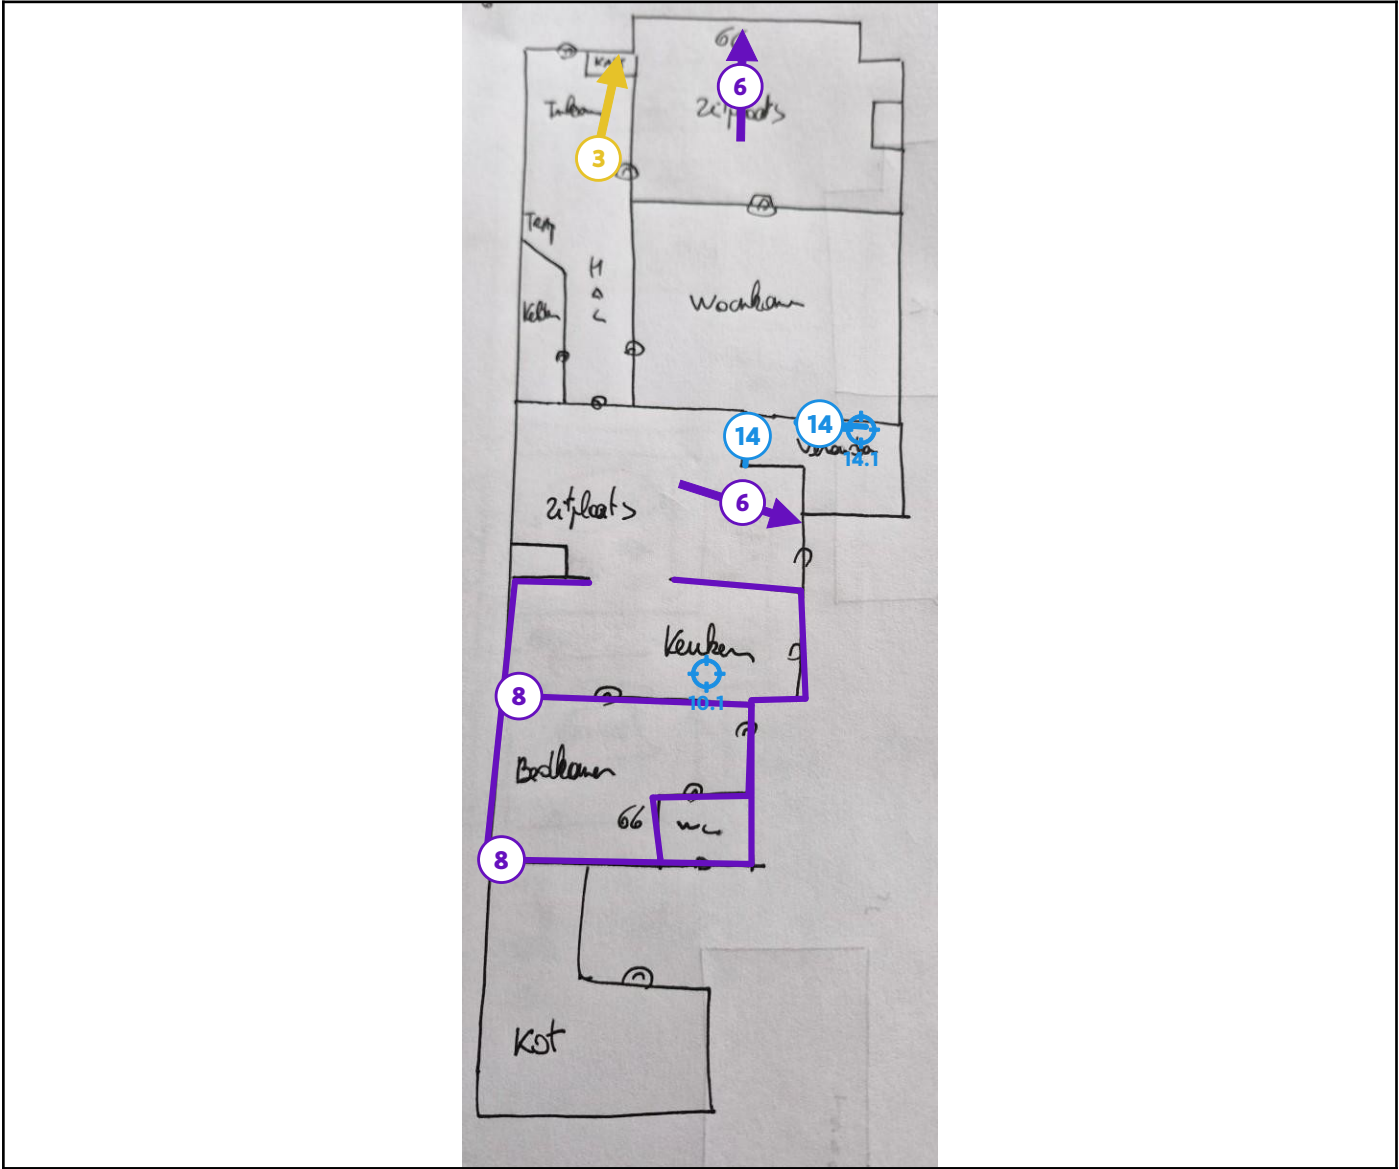
# Plan 1.5: gelijkvloers kopie kopie

| Beschrijving | Type | Actie |
|---|---|---|
| 3. Bakeliet - zekeringkast of verdeelbord | Asbestmateriaal | Zorgvuldig beheren |

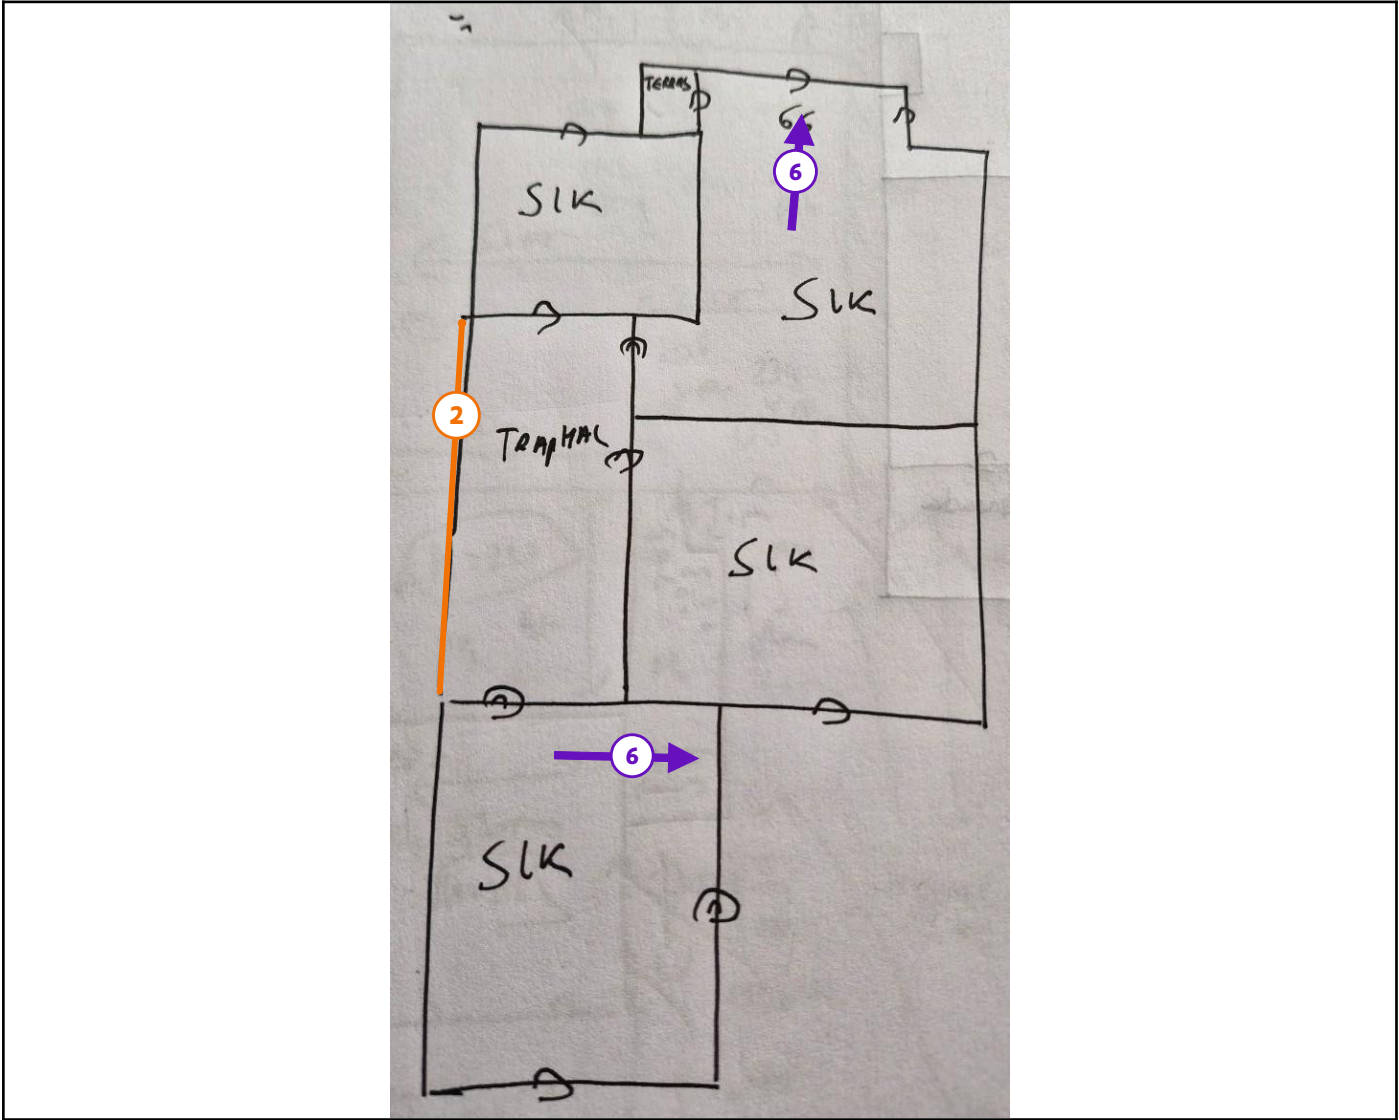
# Plan 1.11: 1ste verdieping kopie kopie

| Beschrijving | Type | Actie |
|---|---|---|
| 2. Menuiserie - gevelbekleding buiten | Asbestmateriaal | Verwijderen |

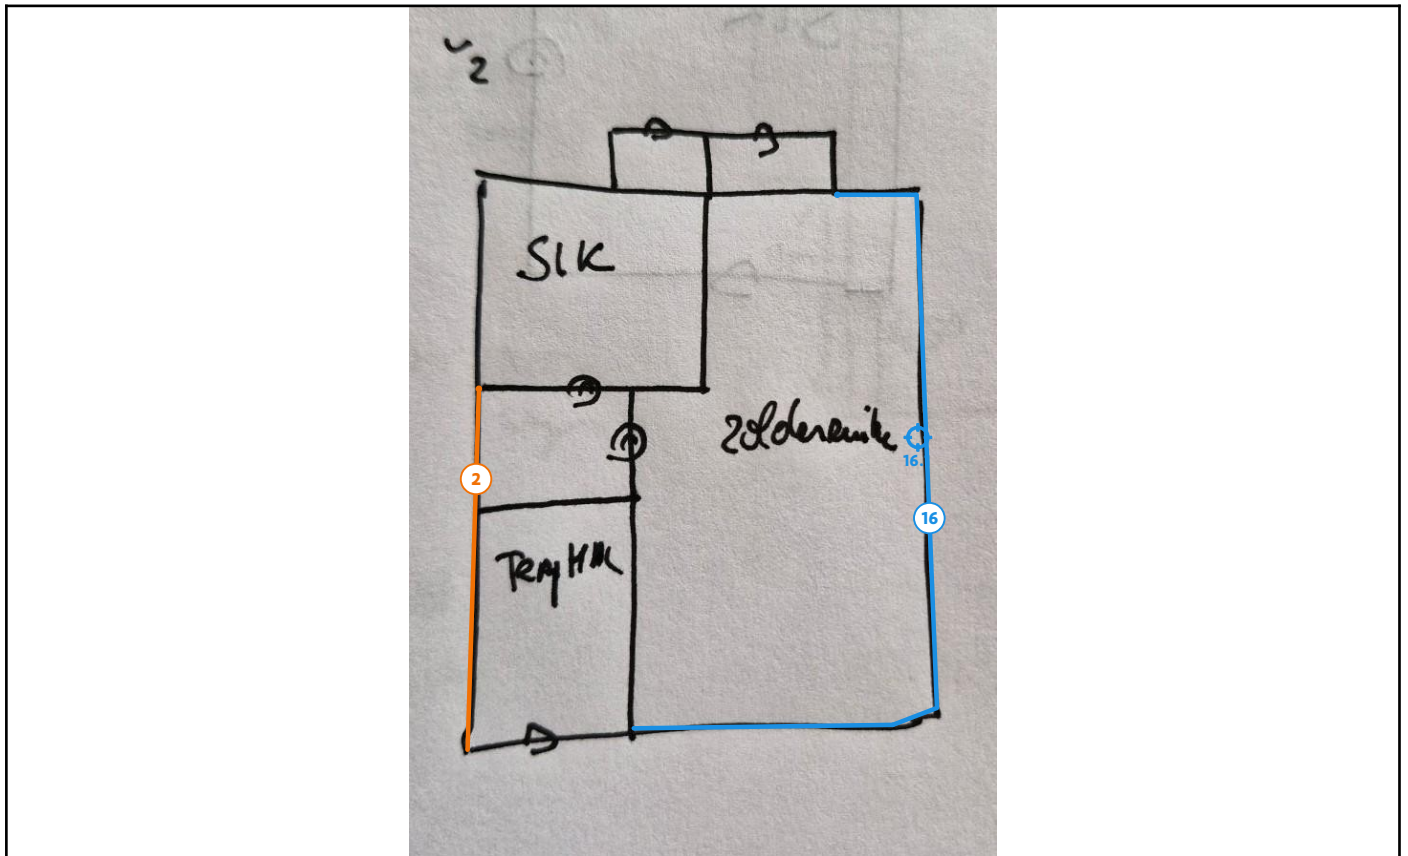
## Plan 1.15: 2de verdieping kopie

| Beschrijving | Type | Actie |
|---|---|---|
| 2. Menuiserie - gevelbekleding buiten | Asbestmateriaal | <a href="#">Verwijderen</a> |

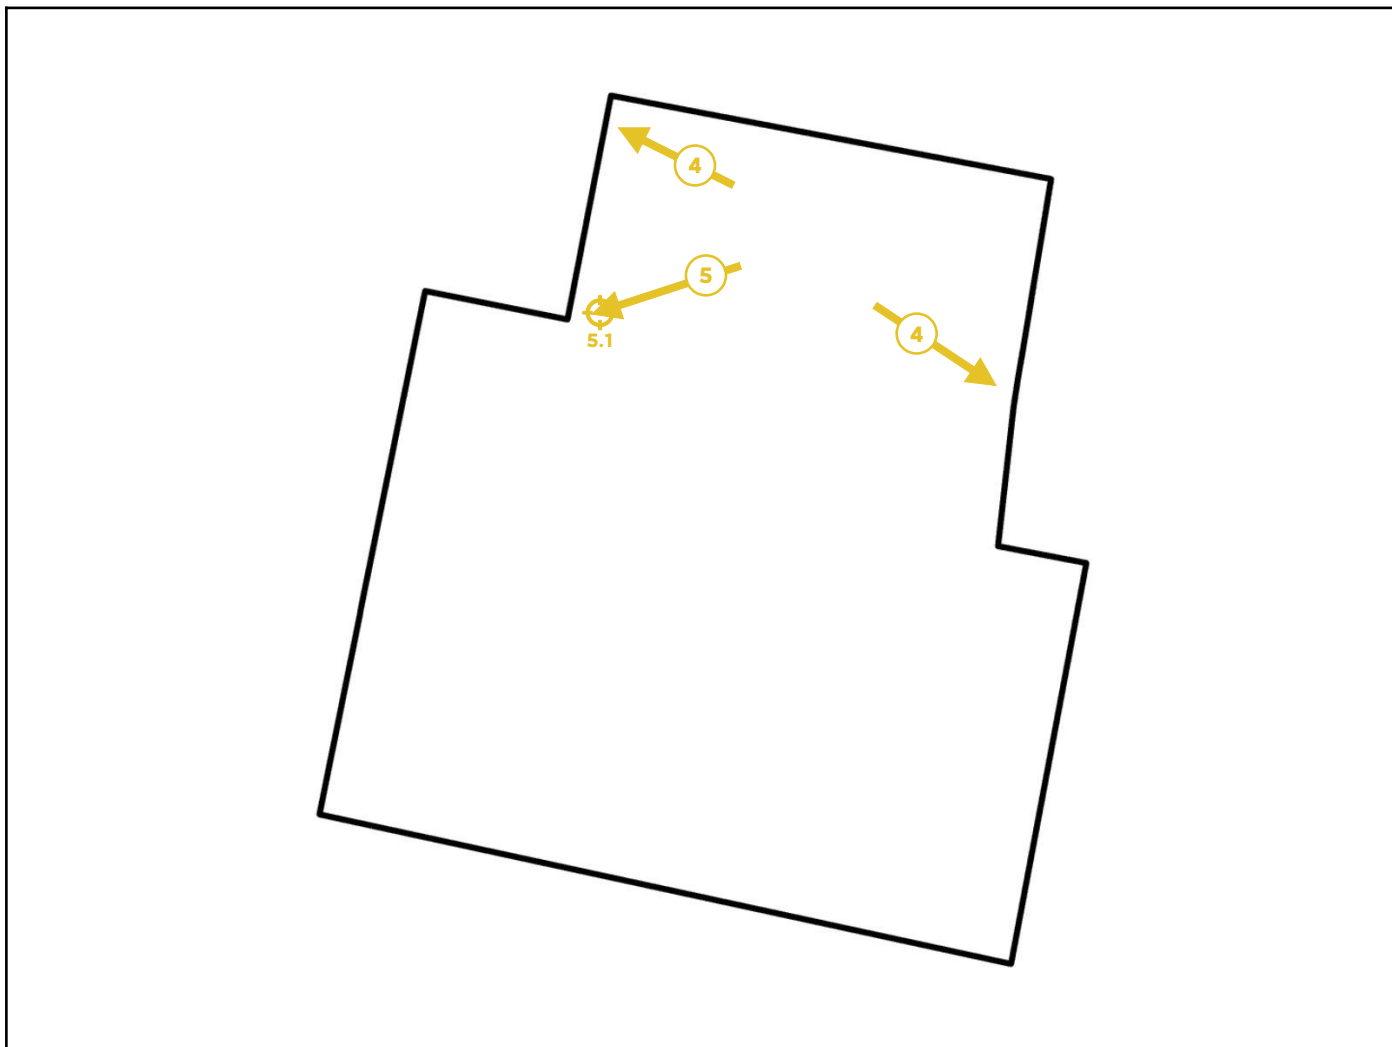
## Plan 2.3: Hoofdgebouw plan

| Beschrijving | Type | Actie |
|---|---|---|
| 4. Bakeliet - schakelaars en stopcontacten | Asbestmateriaal | Zorgvuldig beheren |
| 5. Afvoerbuys in vezelcement binnen | Asbestmateriaal | Zorgvuldig beheren |

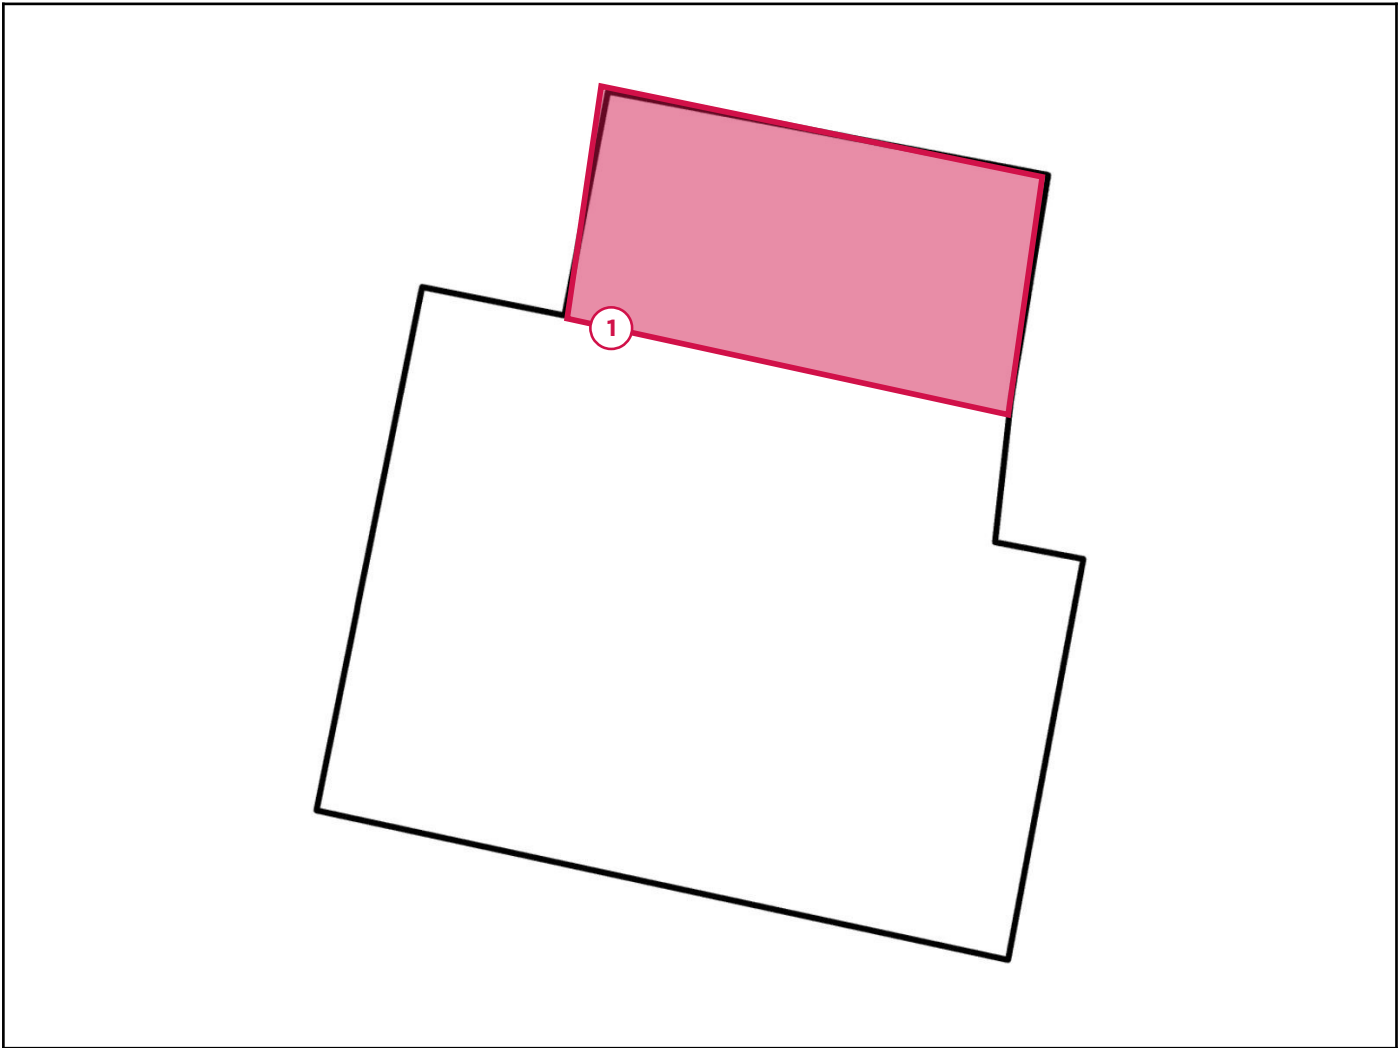
## Plan 2.4: Hoofdgebouw plan

| Beschrijving | Type | Actie |
|---|---|---|
| 1. Golfplaten asbestcement - binnen | Asbestmateriaal | Dringend verwijderen |

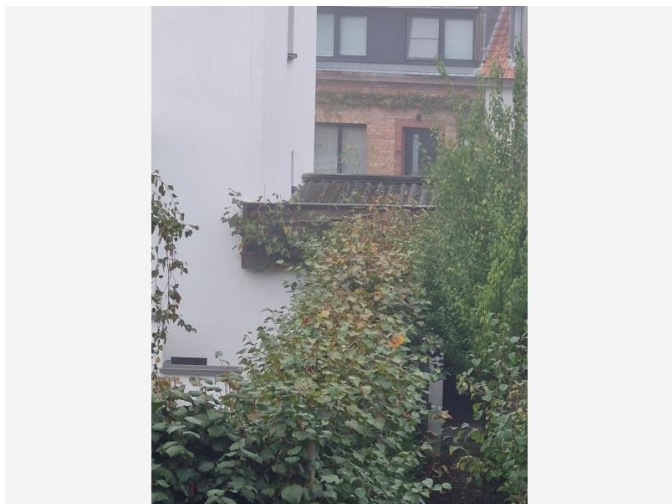
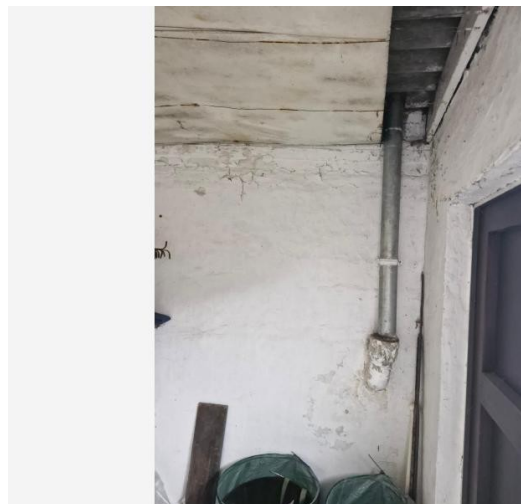
Het asbestmateriaal valt onder de mijlpaal van 2034.

**Dringend verwijderen**

| Eindbeoordeling materiaalarisico | Hoog materiaalarisico en/of hoge kans op vezelvrijgave |

| Gebondenheid | Categorie 1: hechtgebonden in oorsprong |
| Asbestsoort (vezeltype) | Crocidoliet aanwezig |
| Asbestconcentratie | Laag (< 50%) |
| Afschermingsgraad van het gehele materiaal | Geheel of deels vrij aan binnenluchtstromen |
| Toestand van het materiaal | Matig beschadigd, matig verweerd |

| Beschrijving | Golfplaten asbestcement - binnen |

- Zorg voor een veilig beheer. Vermijd het beschadigen van het asbestmateriaal. Controleer de toestand jaarlijks op wijzigingen.
- Hemelwater dat afspoelt van asbestcement daken of gevels kan asbestdeeltjes bevatten. Gebruik het enkel voor gesloten circuits (bv. spoelen toiletten). Reinig na het vervangen van het dak of de gevel de dakgoten en regenwaterput of -ton om asbesthoudend sediment of slib te verwijderen
- Voer bijkomende staalname(s) uit.

Voorstel van verwijderingsmethode

- Eenvoudige handelingen: mag via doe-het-zelf of door werknemer(s) met opleidingsattest eenvoudige handelingen

- Asbest intact houden: De cementplaten mogen niet worden gebroken of beschadigd. De verwijdering

gebeurt handmatig, zonder te zagen, breken of slijpen, om vezelvrijzetting te voorkomen.

- Waterverneveling: Waternevel kan worden gebruikt om de verspreiding van vezels te beperken.
- PBM's : Beschermende kleding, handschoenen en halfgelaatsmasker (FFP3).
- Reinigen: Werkmateriaal, ladders en de onderliggende balken moeten na de werkzaamheden worden schoongemaakt met vochtige, wegwerpbare doeken.

- Afval verpakken: Al het asbestafval moet dubbel worden verpakt in speciale asbestzakken.
- Afvoeren: Het dubbel verpakte afval moet veilig worden afgevoerd naar een containerpark of opgehaald worden door een gespecialiseerde ophaler.
- Opkuisen en douchen: Alle gebruikte doeken, de beschermende kleding en de verpakkingsmaterialen moeten samen met het asbestafval worden verwerkt. Na het verwijderen van de beschermende kleding moet er onmiddellijk worden gedoucht.

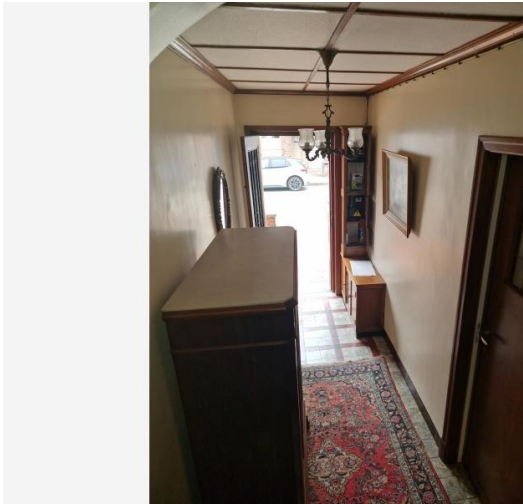
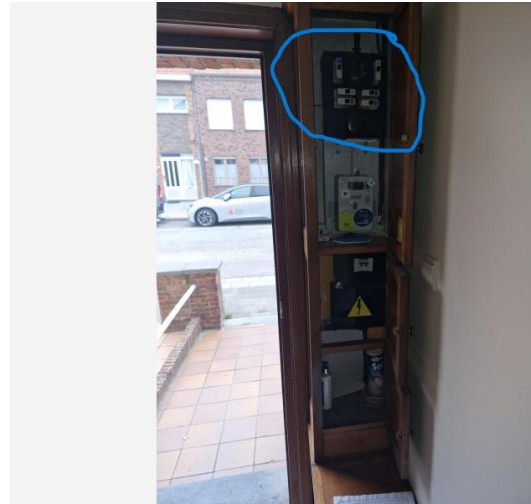
| Opmerking | <p>De zekeringkast is vastgesteld als bakeliet en niet als een andere harde kunststof, zoals pvc. Bakeliet beschouwen we als asbestverdacht, omdat het asbest kan bevatten. Er werd geen monster genomen: daarvoor moet een stuk van de kast afgebroken worden, waardoor delen onder spanning bloot kunnen komen te liggen en de kast niet meer veilig te gebruiken is. Het materiaal wordt daarom beschouwd als asbestverdacht en dus als asbesthoudend. De hoeveelheid is niet opgemeten maar geschat op basis van de afmetingen van de kast.</p> <p>De opgegeven hoeveelheid is niet opgemeten maar geschat op basis van de zichtbare delen en de afmetingen van de toepassing, omdat het materiaal niet volledig bereikbaar of meetbaar is. De hoeveelheid is indicatief. Laat de verwijderaar ze ter plaatse opmeten voor een offerte. De asbestdeskundige kan niet aansprakelijk gesteld worden voor meerkosten bij de verwijdering als de werkelijke hoeveelheid afwijkt van de opgegeven hoeveelheid.</p> |

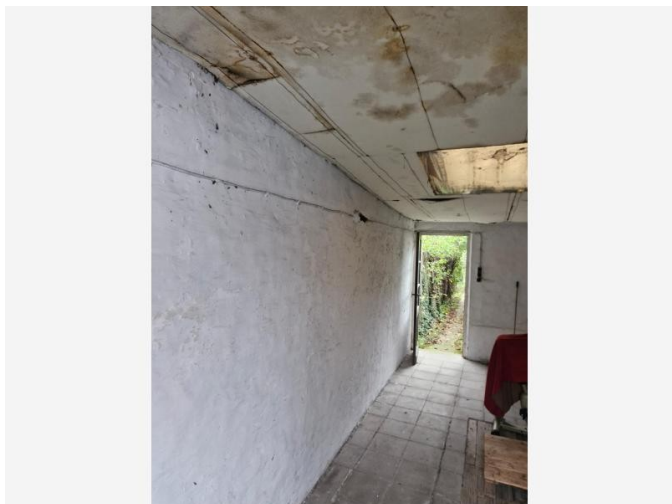
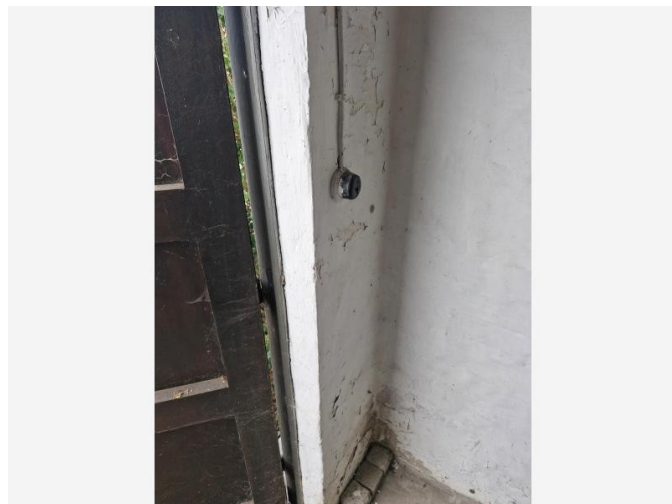
| Opmerking | <p>De schakelaars en stopcontacten zijn vastgesteld als bakeliet en niet als een andere harde kunststof, zoals pvc. Bakeliet beschouwen we als asbestverdacht, omdat het asbest kan bevatten. Er werd geen monster genomen: daarvoor moet een stuk van het toestel afgebroken worden, waardoor delen onder spanning bloot kunnen komen te liggen en het toestel niet meer veilig te gebruiken is. Het materiaal wordt daarom beschouwd als asbestverdacht en dus als asbesthoudend. De hoeveelheid is niet opgemeten maar geschat op basis van het aantal toestellen.</p> <p>Alle bruinzwarte lichtschakelaar - stopcontacten zijn asbesthoudend.</p> <p>De opgegeven hoeveelheid is niet opgemeten maar geschat op basis van de zichtbare delen en de afmetingen van de toepassing, omdat het materiaal niet volledig bereikbaar of meetbaar is. De hoeveelheid is indicatief. Laat de verwijderaar ze ter plaatse opmeten voor een offerte. De asbestdeskundige kan niet aansprakelijk gesteld worden voor meerkosten bij de verwijdering als de werkelijke hoeveelheid afwijkt van de opgegeven hoeveelheid.</p> |

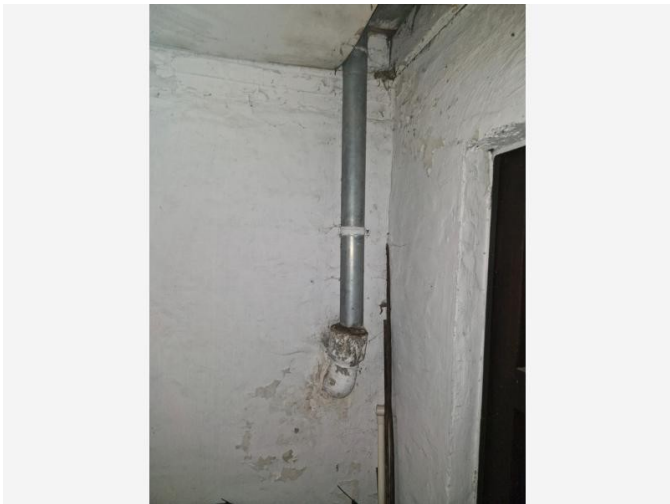
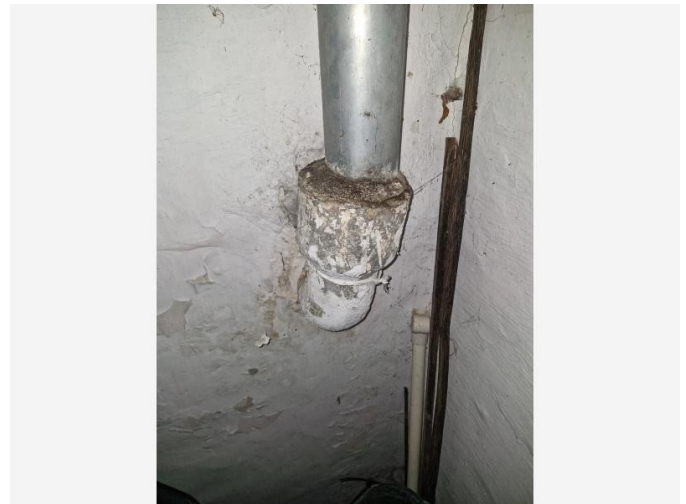
| Opmerking | <p>Er werd geen monster genomen omdat monstername hier meer schade zou veroorzaken dan de schade die eigen is aan een monstername: bij verder normaal gebruik ontstaat een risico, namelijk dat de afvoerbuys ter hoogte van de monsternameplaats gaat lekken en dat er afvalwater in het gebouw terechtkomt. Het materiaal wordt daarom beschouwd als asbestverdacht en dus als asbesthoudend.</p> <p>De opgegeven hoeveelheid is zo nauwkeurig mogelijk opgemeten. Kleine afwijkingen blijven mogelijk. Enkel het asbestverdachte materiaal zelf is meegeteld, niet de materialen waarmee het een geheel vormt. De asbestdeskundige kan niet aansprakelijk gesteld worden voor meerkosten bij de verwijdering als de werkelijke hoeveelheid afwijkt van de opgegeven hoeveelheid.</p> |

- Bevochtig of fixeer het materiaal vooraf en houd het vochtig tijdens het werk.
- Maak de elementen één voor één los met handgereedschap, bijvoorbeeld door ze los te schroeven. Gebruik geen boormachine, slijpschijf, zaag, schuurmachine, luchtcompressor of hogedrukreiniger. Breek en gooi niets.
