# Asbestinventarisatetest

Bloemenlaan 55, 9690 Kluisbergen

Attestnummer : **20261007-000272.000**

Uitgegeven op : **07.10.2026**

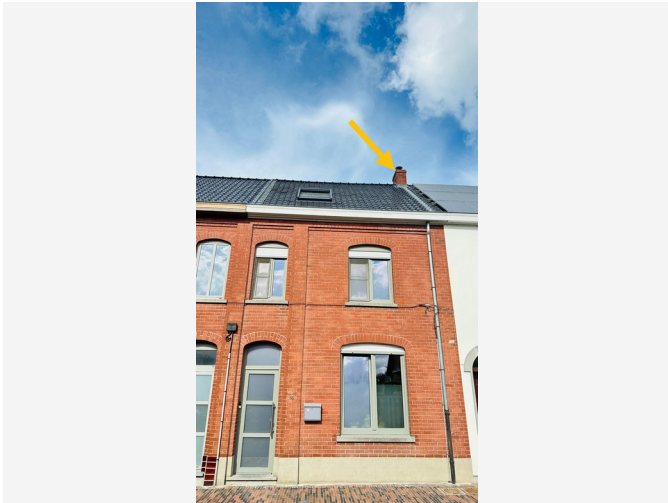
*Situeringsfoto*

**Reden:** Het te onderzoeken materiaal situeert zich hoger dan 3,50 m te rekenen vanaf een veilige ondergrond

**Uitleg van de asbestdeskundige:** De bovenzijde noch de binnenkant van de schouw kon worden geïnspecteerd vanwege de hoogte .

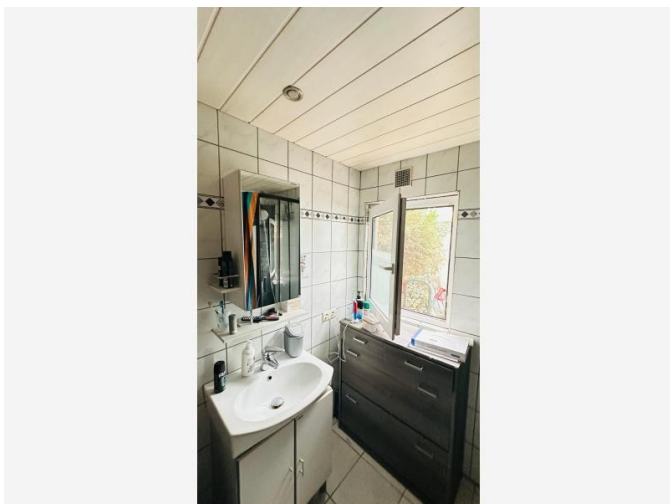
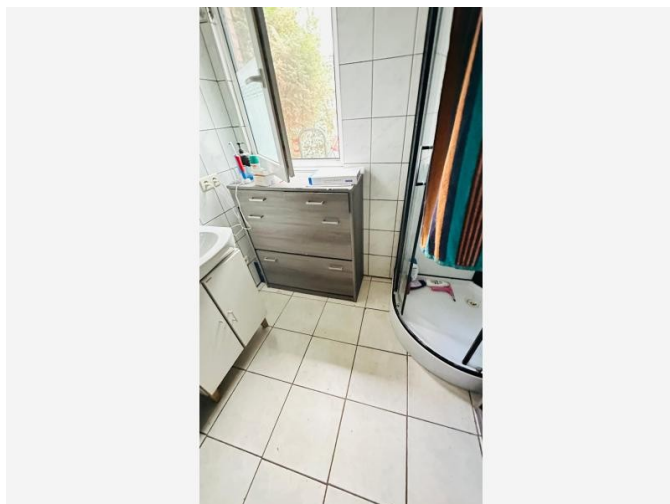
De plinten ,vloer- en wandtegels, parket of andere vloerbedekking worden als niet-asbestverdacht beschouwd .Bepaalde tegellijmen daarentegen die gebruikt werden konden vroeger asbesthoudend zijn , zonder destructief onderzoek kon daar echter geen uitsluitsel over gedaan worden . Bij renovatie of afbraakwerken kan via staalname met zekerheid aangetoond worden of deze lijmen al dan niet asbesthoudend zijn om zo de nodige maatregelen en voorschriften te kunnen volgen .

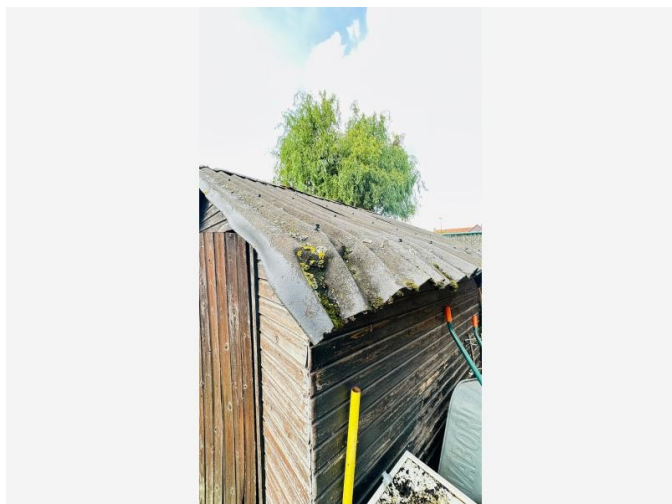
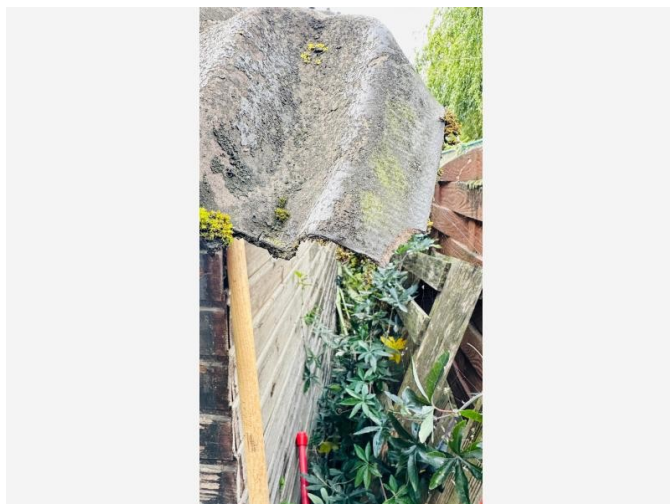
## Fiche 3: Dak tuinhuis

Geen asbest

| # | Type | Referentie | Resultaat |
|---|---|---|---|
| 3.1 | Puntmonster | 5 | Geen asbest |

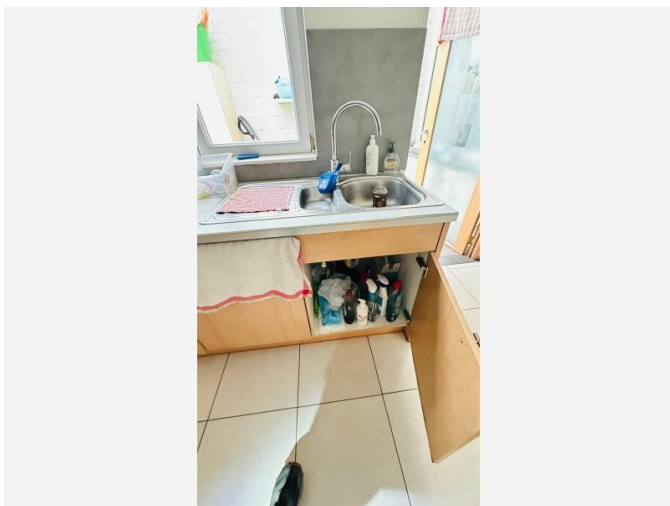
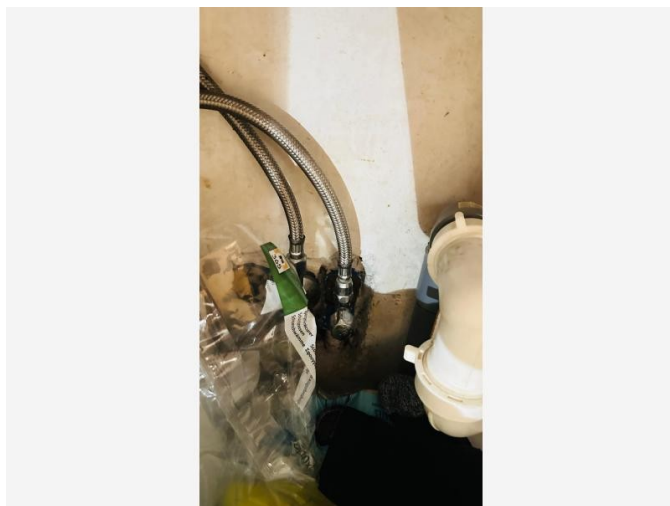
Geen asbest

| # | Type | Referentie | Resultaat |
|---|---|---|---|
| 4.1 | Mengmonster | 1 | Geen asbest |

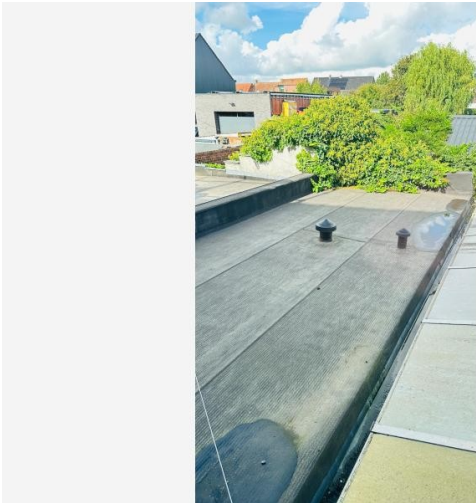
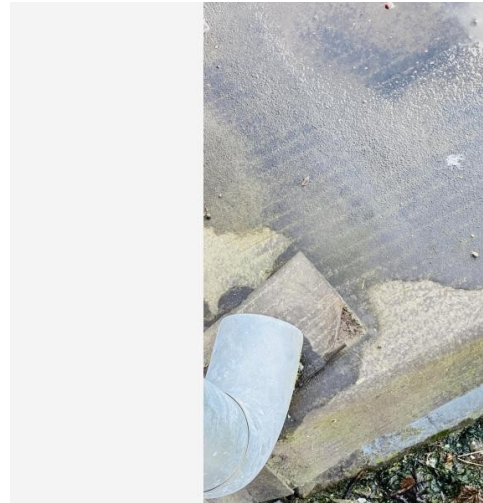
## Fiche 5: Plat dak Roofing

Geen asbest

| # | Type | Referentie | Resultaat |
|---|---|---|---|
| 5.1 | Puntmonster | 4 | Geen asbest |

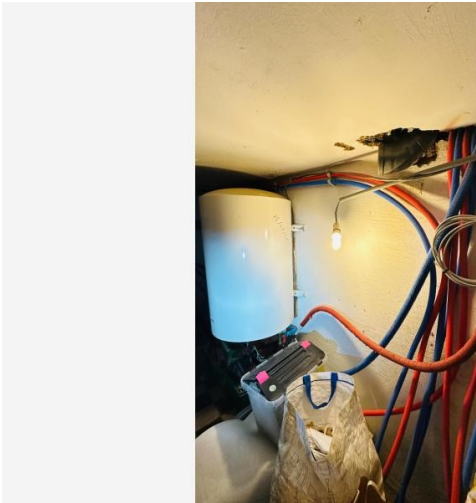
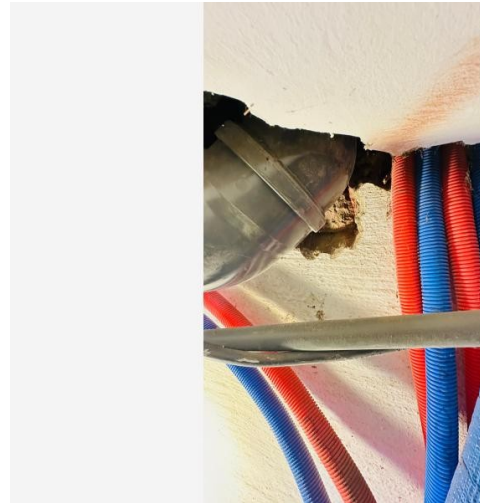
## Fiche 6: Cementering muren

Geen asbest

| # | Type | Referentie | Resultaat |
|---|---|---|---|
| 6.1 | Mengmonster | 3 | Geen asbest |

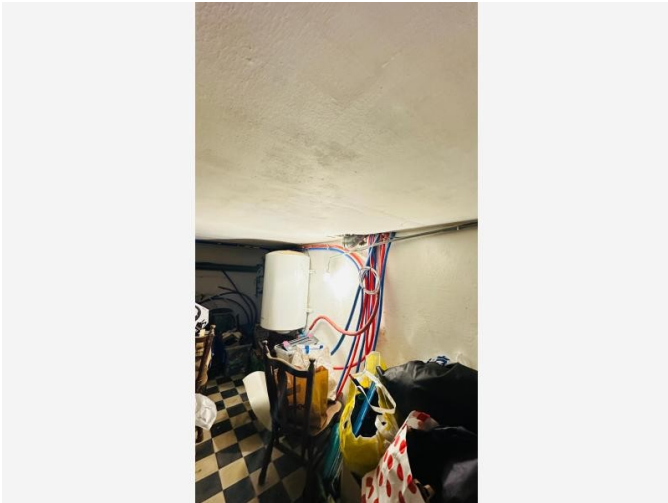
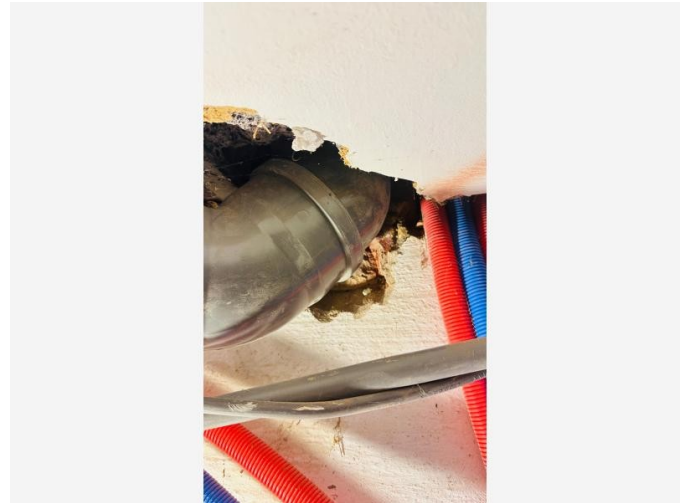
## Fiche 7: Pleister plafonds

Geen asbest

| # | Type | Referentie | Resultaat |
|---|---|---|---|
| 7.1 | Mengmonster | 2 | Geen asbest |

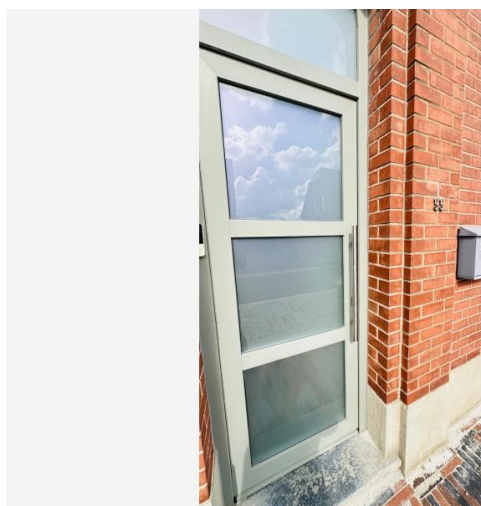
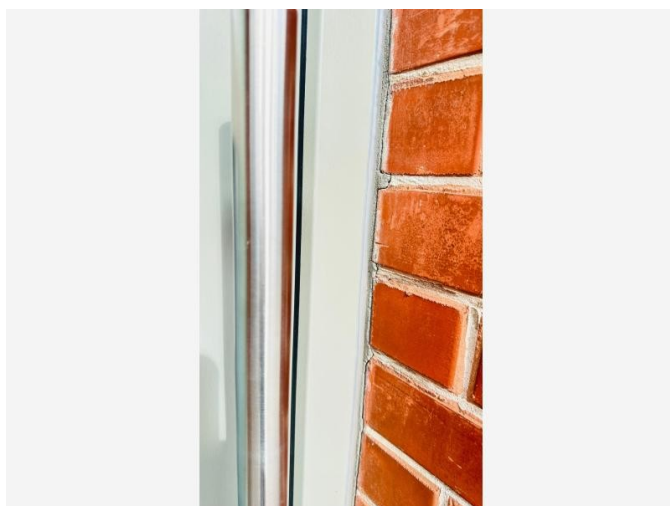
### Fiche 8: Afdichtingsmateriaal schrijnwerk

| Beschrijving | Notitie | Terug te vinden op plannen |
|---|---|---|
| Fiche 8: Afdichtingsmateriaal schrijnwerk | Alle ramen van de woning bevatten rubbers en soepele siliconen . | - |

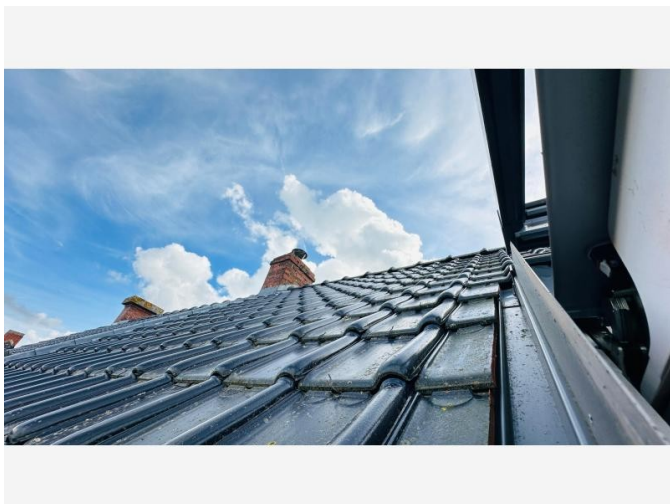
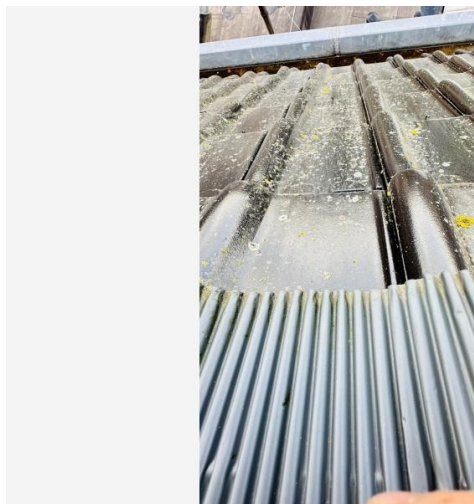
## Fiche 9: Inspectie Dakbedekking

| Beschrijving | Notitie | Terug te vinden op plannen |
|---|---|---|
| Fiche 9: Inspectie Dakbedekking | Dak van de woning bestaat uit kleipannen .<br>Dak van de tuinberging bestaat uit metalen profielplaten . | - |

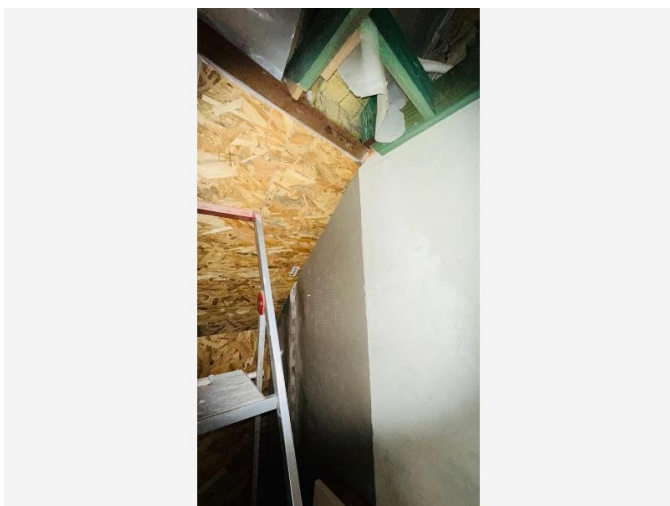
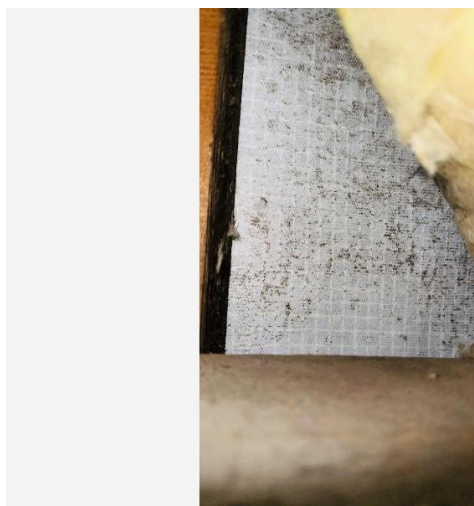
## Fiche 10: Inspectie onderdak

| Beschrijving | Notitie | Terug te vinden op plannen |
|---|---|---|
| Fiche 10: Inspectie onderdak | Onderdak bestaat uit een folie . | - |

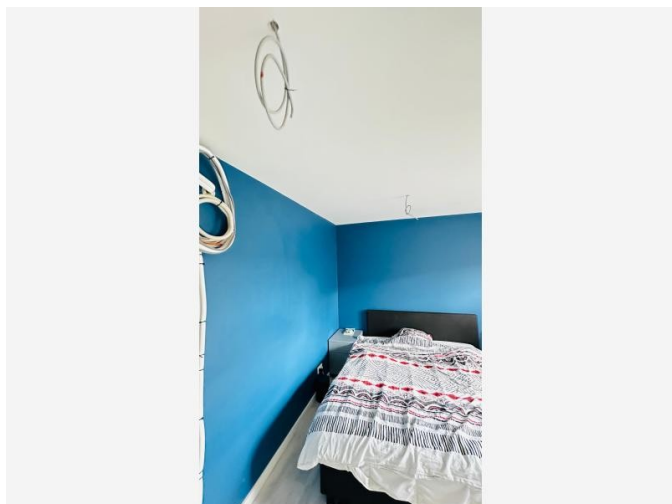
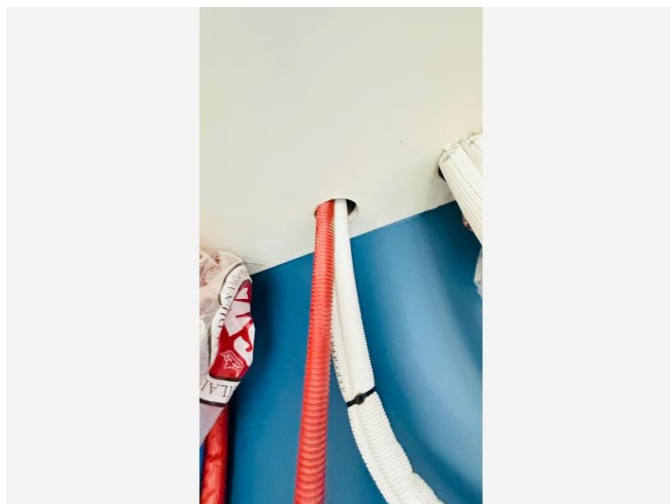
### Fiche 11: Geen pleister plafonds

| Beschrijving | Notitie | Terug te vinden op plannen |
|---|---|---|
| Fiche 11: Geen pleister plafonds | De verlaagde plafonds werden afgewerkt met een plamuur en/of verlaag, gipskartonplaten , hout , kunststof of andere panelen .Onderliggende lagen niet gekend . | Plan 1.3: Gelijkvloers<br>Plan 1.6: Verdieping +1<br>Plan 1.9: Zolderverdieping |
