# Asbestinventarisatetest

Vaartstraat 55, 9270 Laarne

Attestnummer : 20240624-000166.000

**Niet-asbestveilig**

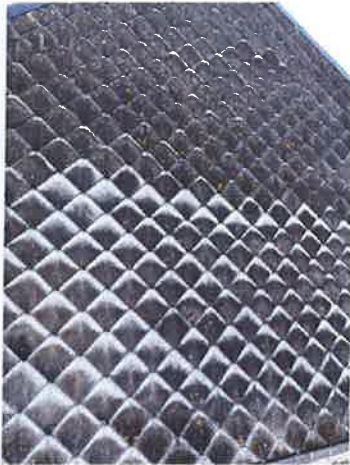
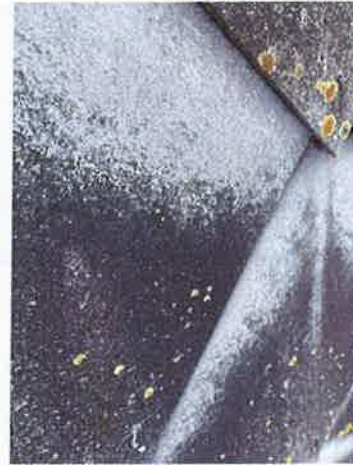
## Fiche 3: VEZELCEMENT LEIEN GEVEL

| Beschrijving | VEZELCEMENT LEIEN GEVEL |
| Asbestmateriaal | Dak- en gevelbekleding - Lei, shingle |
| Hoeveelheid (oppervlakte - aantal) | <ul style="list-style-type: none"><li>• 66,00 m<sup>2</sup> - 1 stuk</li><li>• 2,00 m<sup>2</sup> - 1 stuk</li></ul> |
| Opmerking | <p>OPP 1: GEVEL LANGS PAD</p> <p>OPP 2: BEKLEDING BUITENZIJD RAAM - EIGENAAR LAAT WETEN DAT DEZE SAMEN MET HET DAK IN DE PERIODE ROND 2014 AANGEBRACHT WERDEN ( ZIE BEPERKINGSFICHE) HELAAS GEEN BEWIJSDOCUMENTEN &amp; GEEN STAALNAME MOGELIJK, HIERDOOR ALSNOG ALS ASBESTVERDACHT TE BESCHOUWEN TOTZOLANG ER GEEN STAALNAME GEBEURD IS OM HET TEGENDEEL TE BEWIJZEN</p> |

| Eindbeoordeling materiaalarisico | Laag materiaalarisico en/of verlaagde kans op vezelvrijgave |

| Asbestsoort (vezeltype) | Crocidoliet aanwezig |
| Toestand van het materiaal | Onbeschadigd, niet verweerd |

Het asbestmateriaal valt onder de mijlpaal van 2034.

Verwijderen

- Zorg voor een veilig beheer. Vermijd het beschadigen van het asbestmateriaal. Controleer de toestand jaarlijks op wijzigingen.
- Zorg voor een veilig beheer en verwijder dit asbestmateriaal wanneer het bij werken eenvoudig bereikbaar wordt. Controleer de toestand jaarlijks op wijzigingen.

- Eenvoudige handelingen: mag via doe-het-zelf of door werknemer(s) met opleidingsattest eenvoudige handelingen  
Standaard toepassing te verwijderen onder de methode van de eenvoudige handelingen (met bijkomende maatregelen). Steeds strikt en correct toepassen van standaard PBM's voor het verwijderen van asbest (rubber laarzen/schoenen, wegwerpoverall (type tyvek), handschoenen, ademhalingsbescherming (FFP3 masker), veiligheidsbril, ....). De toepassing is zowel aan de binnen- als aan de buitenzijde te fixeren  
voorafgaand aan de verwijdering indien de toepassing aan de binnenzijde rechtstreeks bereikbaar is. Tijdens

voorafgaand aan de verwijdering indien de toepassing aan de binnenzijde rechtstreeks bereikbaar is. Tijdens de verwijdering mogen geen kinderen en onbevoegden in de buurt aanwezig zijn. Asbestverwijdering is uit te voeren overeenkomstig de vigerende codes van goede praktijk en volgens de bepalingen opgenomen in de Codex voor het welzijn op het werk – Boek VI – titel 3. Andere veiligheidsmaatregelen zoals ondermeer werken op hoogte (valbeveiliging) zijn eveneens toe te passen. De toepassing dient selectief afgevoerd te worden in een gesloten asbestzak/asbestcontainer. Het gebruik van sneldraaiende toestellen en hulpmiddelen (slijpschijf, boormachine, boorhamer, ..... ) is verboden.

De toepassing dient in dubbele, gesloten en gelabelde verpakking of een asbestzak/asbestcontainer afgevoerd te worden.

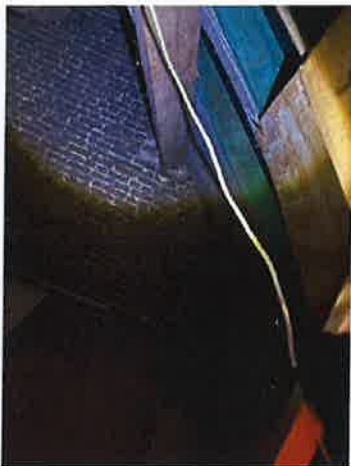
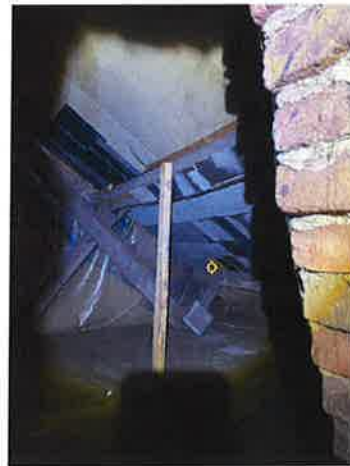
## Fiche 5: ONDERDAK MENUISERIE

| Beschrijving | ONDERDAK MENUISERITE |
| Asbestmateriaal | Dak- en gevelbekleding - Plaat |
| Hoeveelheid (oppervlakte - dikte - aantal) | • 75,00 m <sup>2</sup> - 0,03 cm - 1 stuk |
| Opmerking | ZICHTBAAR VANOP DE ZOLDERKAMER & EVENEENS VASTGESTELD OP BEIDE ZOLDERS<br><br>REKENING GEHOUDEN MET EEN DEEL VAN HET DAK OPP AANGEZIEN DEZE PLATEN DEELS WEL & NIET VERWIJDERD WERDEN NA DE DAKWERKEN |

| Eindbeoordeling materiaalarisico | Laag materiaalarisico en/of verlaagde kans op vezelvrijgave |

| Asbestsoort (vezeltype) | Crocidoliet aanwezig |
| Toestand van het materiaal | Onbeschadigd, niet verweerd |

Het asbestmateriaal valt onder de mijlpaal van 2040.

Zorgvuldig beheren

- Zorg voor een veilig beheer. Vermijd het beschadigen van het asbestmateriaal. Controleer de toestand jaarlijks op wijzigingen.
- Zorg voor een veilig beheer en verwijder dit asbestmateriaal wanneer het bij werken eenvoudig bereikbaar wordt. Controleer de toestand jaarlijks op wijzigingen.

- Eenvoudige handelingen: mag via doe-het-zelf of door werknemer(s) met opleidingsattest eenvoudige handelingen  
Standaard toepassing te verwijderen onder de methode van de eenvoudige handelingen (met bijkomende maatregelen). Steeds strikt en correct toepassen van standaard PBM's voor het verwijderen van asbest (rubber laarzen/schoenen, wegwerpovertrek (type tyvek), handschoenen, ademhalingsbescherming (FFP3 masker), veiligheidsbril, ....). De toepassing is zowel aan de binnen- als aan de buitenzijde te fixeren  
vooraangaand aan de verwijdering indien de toepassing aan de binnenzijde rechtstreeks bereikbaar is. Tijdens

de verwijdering mogen geen kinderen en onbevoegden in de buurt aanwezig zijn. Asbestverwijdering is uit te voeren overeenkomstig de vigerende codes van goede praktijk en volgens de bepalingen opgenomen in de Codex voor het welzijn op het werk – Boek VI – titel 3. Andere veiligheidsmaatregelen zoals ondermeer werken op hoogte (valbeveiliging) zijn eveneens toe te passen. De toepassing dient selectief afgevoerd te worden in een gesloten asbestzak/asbestcontainer. Het gebruik van sneldraaiende toestellen en hulpmiddelen (slijpschijf, boormachine, boorhamer, ..... ) is verboden.

De toepassing dient in dubbele, gesloten en gelabelde verpakking of een asbestzak/asbestcontainer afgevoerd te worden. Het ingemetste deel dient heel minutieus vrijgemaakt te worden door het voorzichtig weggakken (manueel) van de omliggende gemetste delen

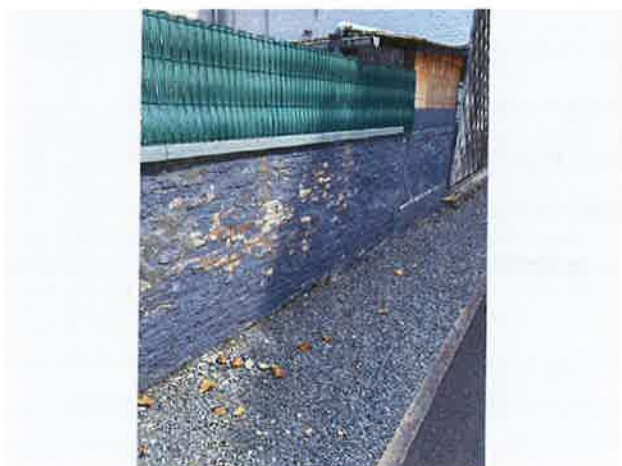
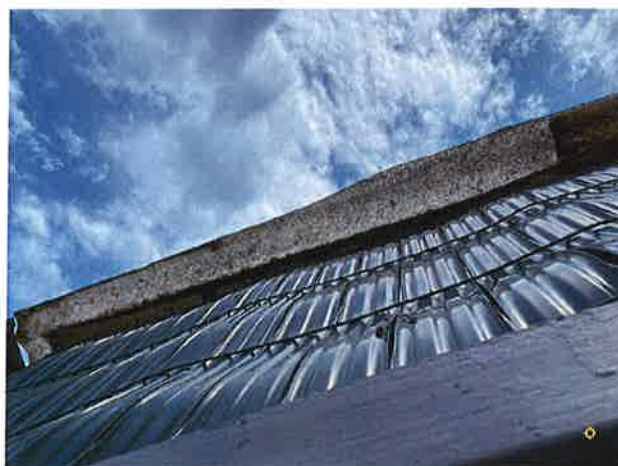
| Beschrijving | MUURKAP |
| Asbestmateriaal | Deksteen, muurkap - Vol |
| Hoeveelheid (oppervlakte - dikte - aantal) | • 1,08 m <sup>2</sup> - 4,00 cm - 1 stuk |

| Eindbeoordeling materiaalisico | Laag materiaalisico en/of verlaagde kans op vezelvrijgave |

| Asbestsoort (vezeltype) | Crocidoliet aanwezig |
| Toestand van het materiaal | Licht beschadigd, licht verweerd. Intact materiaal type Pical – asbestboard of categorie III 'gebondenheid' |

Het asbestmateriaal valt onder de mijlpaal van 2040.

Zorgvuldig beheren

- Zorg voor een veilig beheer. Vermijd het beschadigen van het asbestmateriaal. Controleer de toestand jaarlijks op wijzigingen.
- Zorg voor een veilig beheer en verwijder dit asbestmateriaal wanneer het bij werken eenvoudig bereikbaar wordt. Controleer de toestand jaarlijks op wijzigingen.

- Eenvoudige handelingen: mag via doe-het-zelf of door werknemer(s) met opleidingsattest eenvoudige handelingen  
Standaard toepassing te verwijderen onder de methode van de eenvoudige handelingen (met bijkomende maatregelen). Steeds strikt en correct toepassen van standaard PBM's voor het verwijderen van asbest (rubber laarzen/schoenen, wegwerpovertall (type tyvek), handschoenen, ademhalingsbescherming (FFP3 masker), veiligheidsbril, .....). De toepassing is zowel aan de binnen- als aan de buitenzijde te fixeren  
voorafgaand aan de verwijdering indien de toepassing aan de binnenzijde rechtstreeks bereikbaar is. Tijdens

de verwijdering mogen geen kinderen en onbevoegden in de buurt aanwezig zijn. Asbestverwijdering is uit te voeren overeenkomstig de vigerende codes van goede praktijk en volgens de bepalingen opgenomen in de Codex voor het welzijn op het werk – Boek VI – titel 3. Andere veiligheidsmaatregelen zoals ondermeer werken op hoogte (valbeveiliging) zijn eveneens toe te passen. De toepassing dient selectief afgevoerd te worden in een gesloten asbestzak/asbestcontainer. Het gebruik van sneldraaiende toestellen en hulpmiddelen (slijpschijf, boormachine, boorhamer, ..... ) is verboden.

De toepassing dient in dubbele, gesloten en gelabelde verpakking of een asbestzak/asbestcontainer afgevoerd te worden.

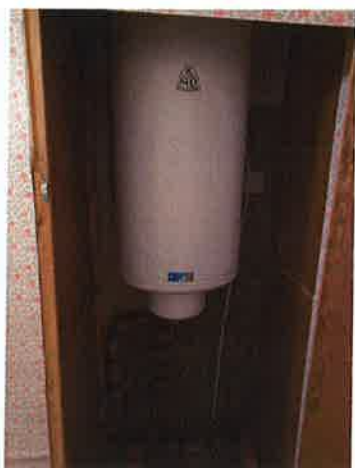
## Fiche 11: BOILER MERK DAALDEROP

GEEN VERDACHTE VASTSTELLINGEN GEZIEN

GEZIEN ER INWENDIG GEEN VERDERE VASTSTELLINGEN MOGELIJK ZIJN, ALSNOG AANDACHT HOUDEN DAT ER MOGELIJKS WEL NOG ASBEST GERELATEERDE PAKINGEN AANWEZIG KUNNEN ZIJN IN DE BOILER

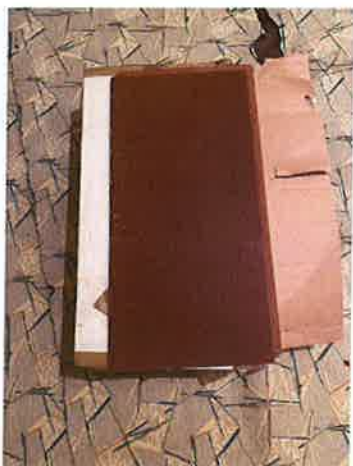
## Fiche 13: PLAFONDPAANELEN EERSTE VERDIEPING

GELAMINEERDE HOUTVEZELPLATEN - RESTSTOCK AANGETROFFEN OP ZOLDERKAMER

OP DE KAMER DIE AANSLUIT OP DE ZOLDERKAMER & DE BADKAMER LIGGEN ANDERE NIET-VERDACHTE PANELEN

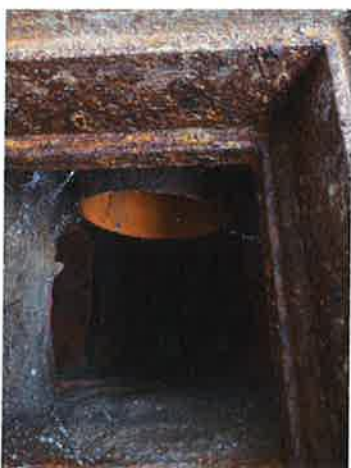
## Fiche 15: RIOLERINGEN

NAZICHT ALLE PUTTEN - GEEN VERDACHTE VASTSTELLINGEN GEZIEN

GEZIEN ER ONDERGRONDS GEEN VERDERE VASTSTELLINGEN MEER MOGELIJK ZIJN, ALSNOG AANDACHT HOUDEN DAT ER MOGELIJKS ONDERGRONDS WEL NOG ASBEST GERELATEERDE TOEPASSINGEN AANWEZIG KUNNEN ZIJN

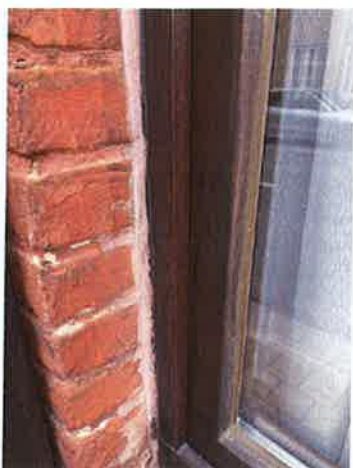
## Fiche 17: AFDICHTING RAMEN & DEUREN

GEEN MASTIEK AANWEZIG

RAMEN & DEUREN WERDEN MET CEMENT TOEGEVOEGD & NADIEN OVERSCHILDERD

CONTROLE VAN ALLE RAMEN & DEUREN IS GEBEURD

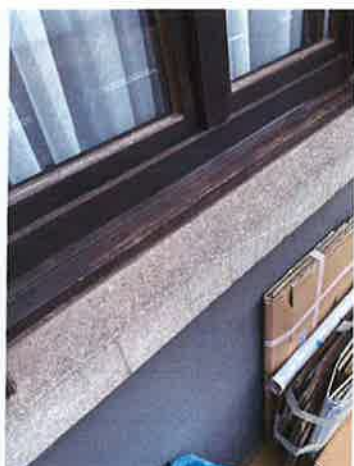
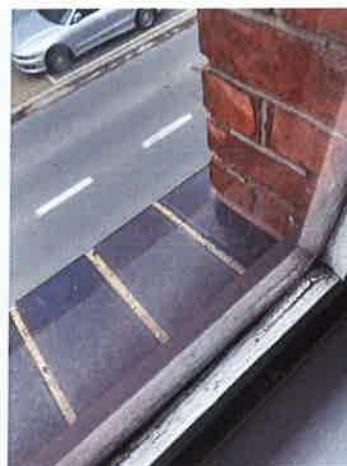
## Fiche 22: RAAMTABLETTEN/DEURDORPELS BUITEN

Geen asbest

| Opmerking | NATUURSTEEN & KERAMISCHE TEGELS<br>NAZICHT VAN ALLE RAAMTABLETTEN & DEURDORPELS BUITEN IS GEBEURD |

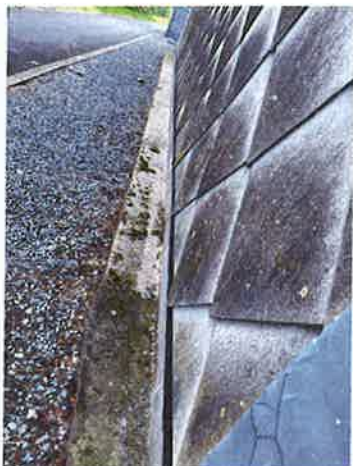
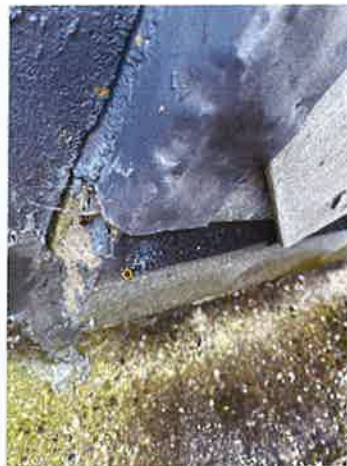
## Fiche 24: ROOFING VOEGBAND & AFDICHTING VERANDA

Geen asbest

| # | Type | Referentie | Resultaat |
|---|---|---|---|
| 24.1 | Puntmonster | MM6 | Geen asbest |

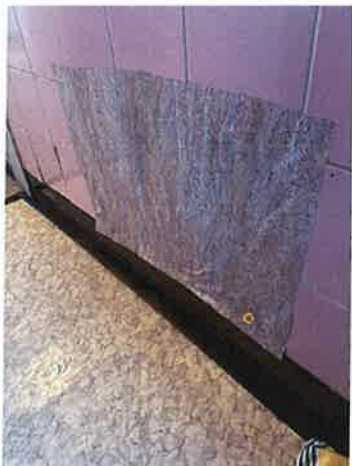
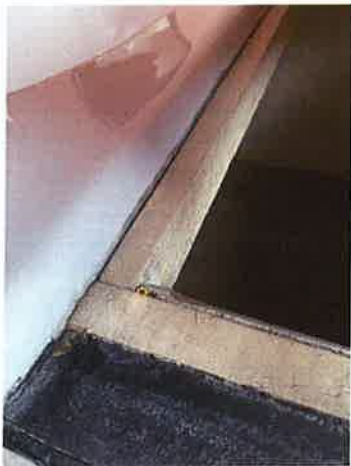
Fiche 25: TEGELIJM FAIENCE BADKAMER

Geen asbest

| # | Type | Referentie | Resultaat |
|---|---|---|---|
| 25.1 | Puntmonster | MM4 | Geen asbest |

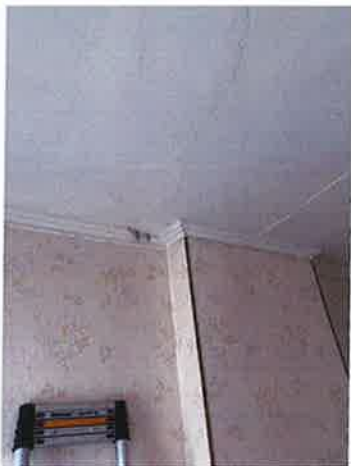
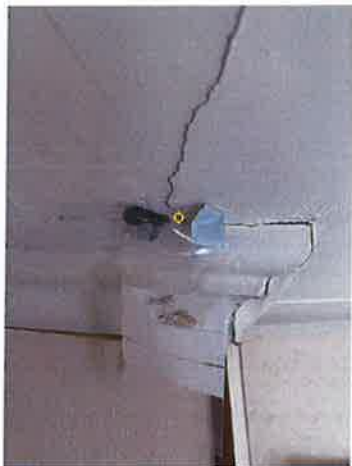
# Fiche 26: PLEISTERWERK PLAFOND

Geen asbest

| # | Type | Referentie | Resultaat |
|---|---|---|---|
| 26.1 | Mengmonster | MM2 | Geen asbest |
