# Asbestinventarisatetest

Brederodestraat 176, 2018 Antwerpen  
Gemeenschappelijke delen

Attestnummer : 20251013-000482.000

Uitgegeven op : 13.10.2025

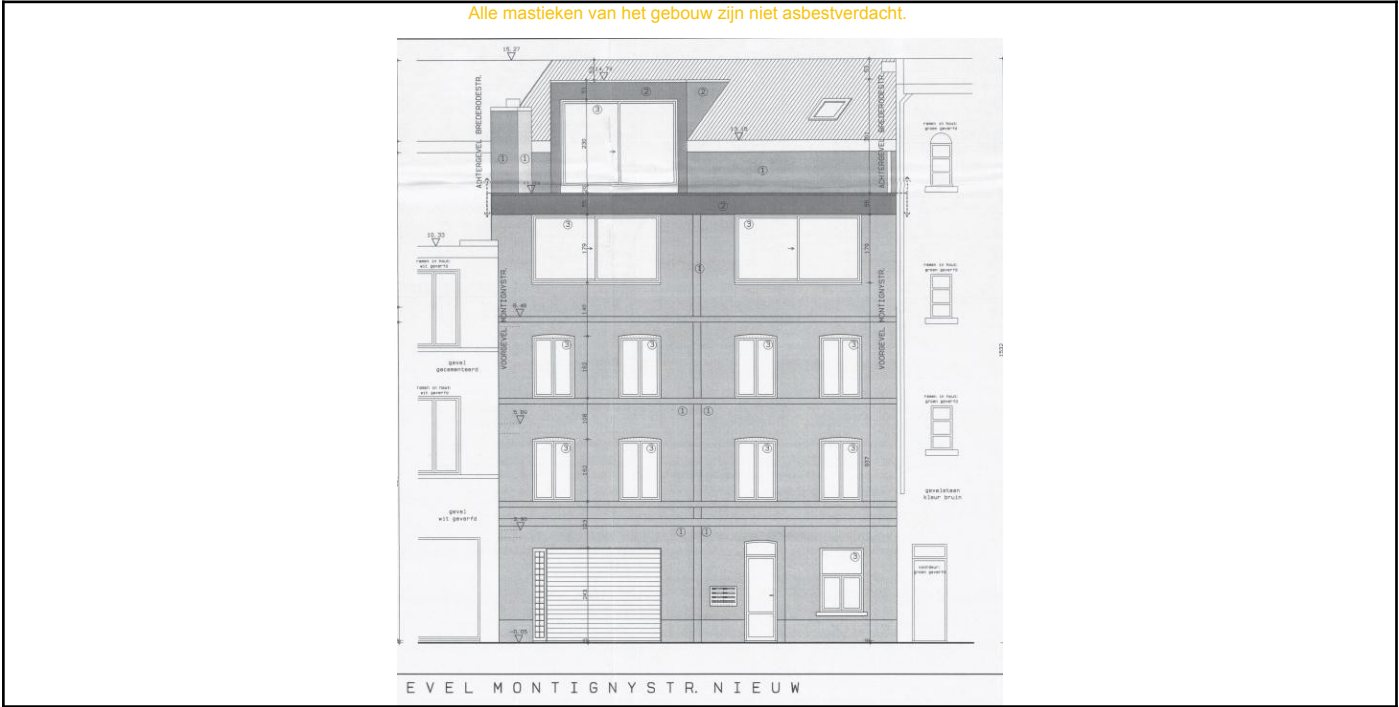
# Plan 1.7: Mastieken

| Beschrijving | Type | Actie |
|---|---|---|
| 2. Mastieken | Advies | - |

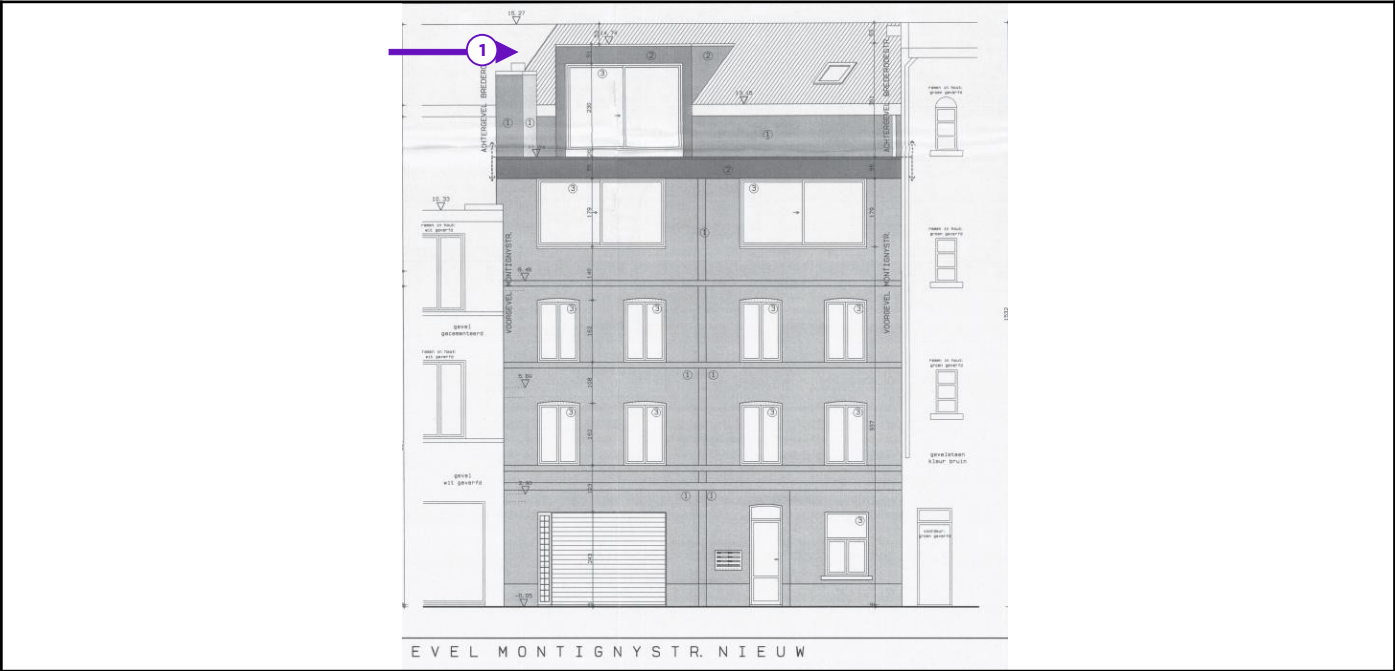
# Plan 1.8: Dak

| Beschrijving | Type | Actie |
|---|---|---|
| 1. Dak | Beperking | - |

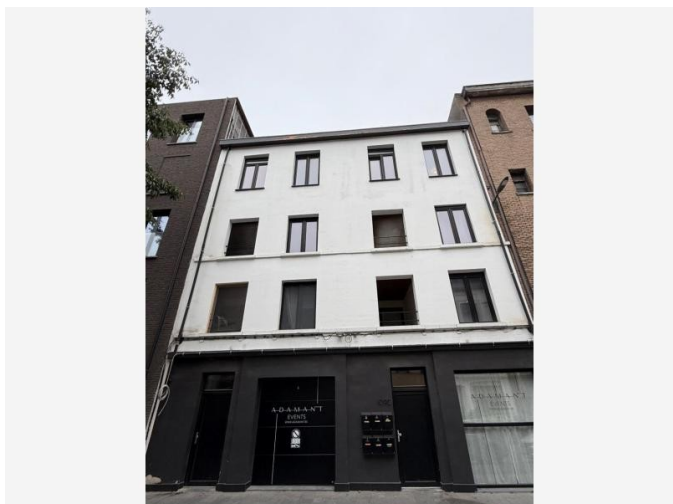
*Situeringsfoto*

**Reden:** Het te onderzoeken materiaal situeert zich hoger dan 3,50 m te rekenen vanaf een veilige ondergrond

**Uitleg van de asbestdeskundige:** Het gebouw is ingesloten langs beide kanten. Er is geen veilige doorgang naar het dak langs de binnenzijde.

Verder aanvullend of destructief onderzoek kan de volledige samenstelling van het dak en mogelijke onderdak in kaart brengen.

Dit kan bv. met een hoogtewerker.

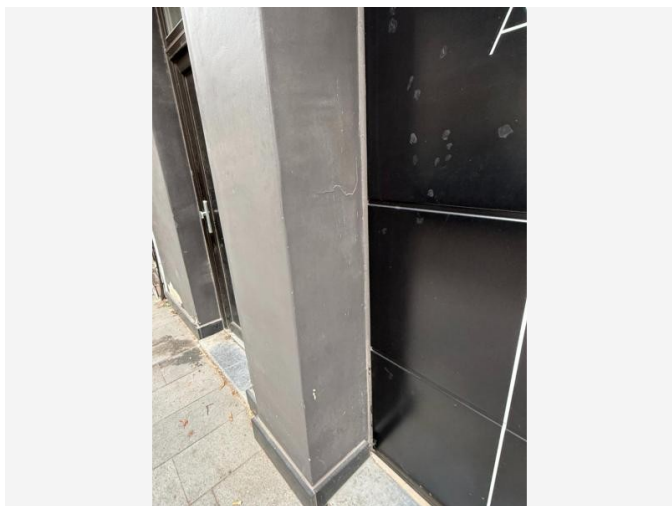
Vrije foto

Het gebouw is afgewerkt met recente ramen, geen asbestverdachte mastieken / kitwerken aanwezig.

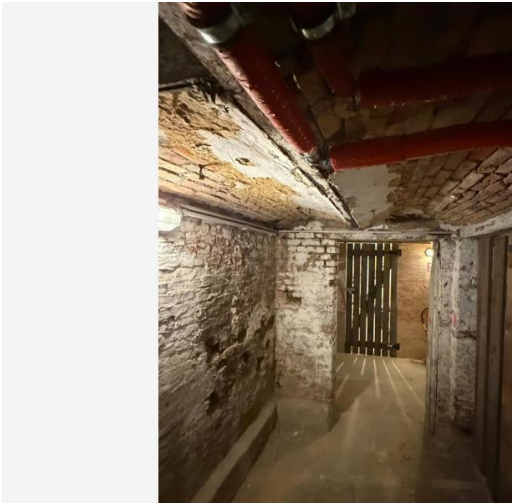
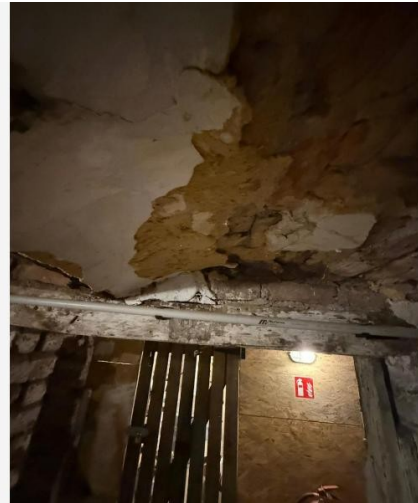
## Fiche 3: Kelder pleisterwerk plafond

Geen asbest

| # | Type | Referentie | Resultaat |
|---|---|---|---|
| 3.1 | Mengmonster | MM02 | Geen asbest |

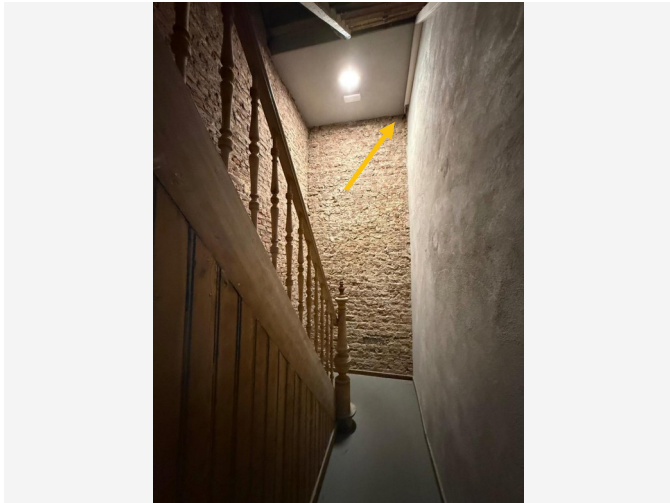
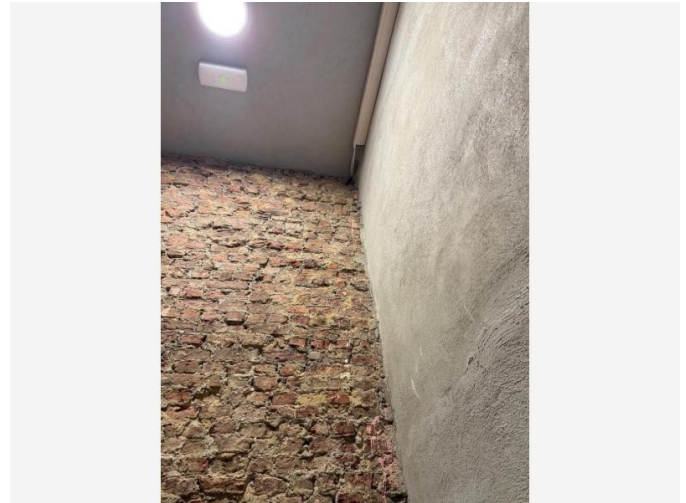
## Fiche 4: Pleisterwerk traphal

Geen asbest

| # | Type | Referentie | Resultaat |
|---|---|---|---|
| 4.1 | Mengmonster | MM01 | Geen asbest |

| Opmerking | Kelder geen pleisterwerk wanden.<br>In de traphal beperkt aantal muren afgewerkt met cementpleister. |
