# Asbestinventarisatetest

Bosstraat 21, 9240 Zele

Attestnummer : 20260212-000124.000

Uitgegeven op : 12.02.2026

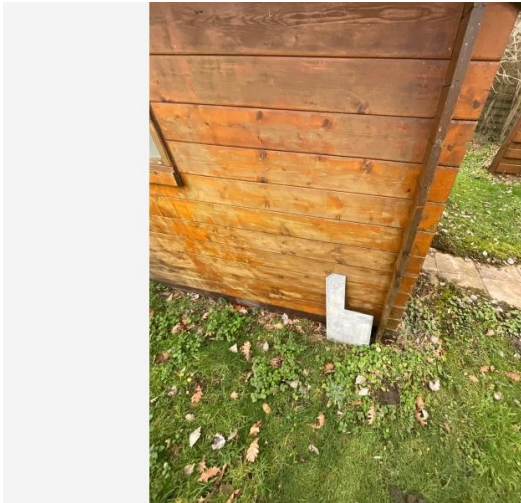
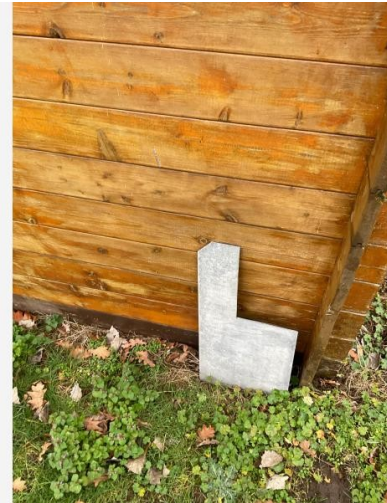
| Fiche 1: asbestafval in de tuin..... | 15 |

Overzichtsfoto

Detailfoto

Het asbestmateriaal valt onder de mijlpaal van 2040.

**Dringend verwijderen**

| Type afvalstof | Betreft stock-voorraad of gedemonteerde asbestmaterialen |
| Asbestmaterialen | <ul style="list-style-type: none"><li>Dak- en gevelbekleding - Golfplaat</li></ul> |
| Hoeveelheid (gewicht - aantal) | <ul style="list-style-type: none"><li>50,00 kg - 1 stuk</li></ul> |

- Verwijder het asbestafval.
- Voer bijkomende staalname(s) uit.

- Eenvoudige handelingen: mag via doe-het-zelf of door werknemer(s) met opleidingsattest eenvoudige handelingen  
De toepassing is reed gedemonteerd en dus eenvoudig te verwijderen zonder kans op contaminaties.

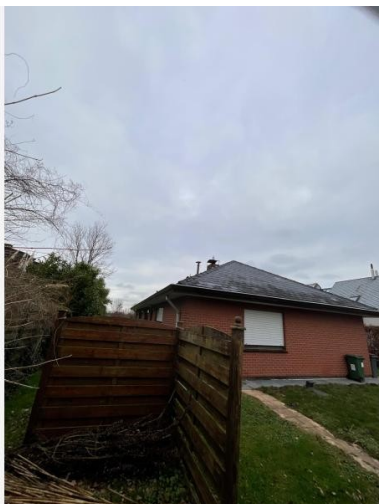
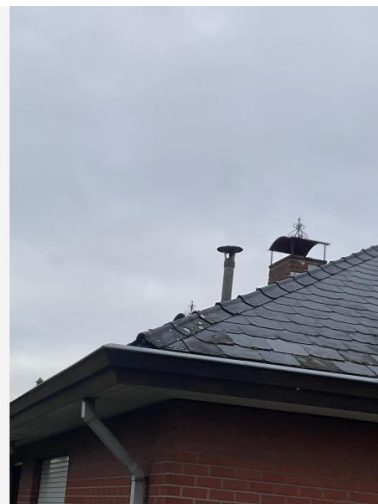
| Fiche 2: Asbest cement rookgaskanaal..... | 18 |

Het asbestmateriaal valt onder de mijlpaal van 2034.

**Dringend verwijderen**

| Eindbeoordeling materiaalrisico | Hoog materiaalrisico en/of hoge kans op vezelvrijgave |

| Asbestsoort (vezeltype) | Crocidoliet aanwezig |
| Toestand van het materiaal | Matig beschadigd, matig verweerd |

| Asbestmateriaal | Rookgaskanaal |

- Zorg voor een veilig beheer. Vermijd het beschadigen van het asbestmateriaal. Controleer de toestand jaarlijks op wijzigingen.
- Voer bijkomende staalname(s) uit.

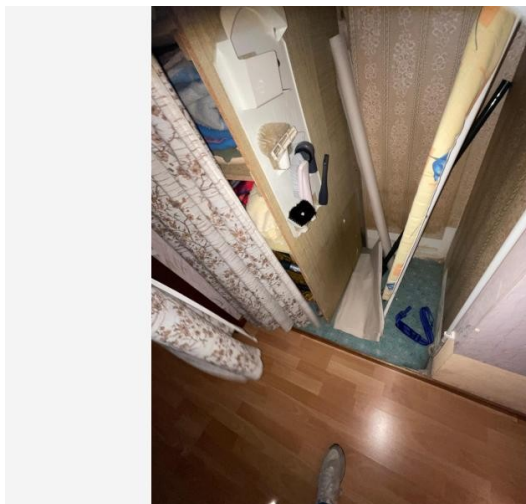
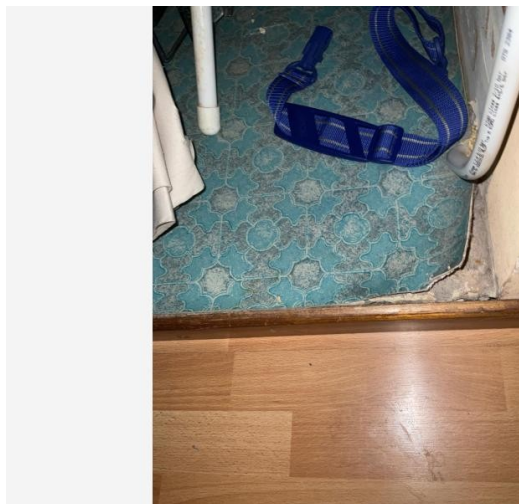
| Fiche 3: Vloerzeil..... | 21 |

Het asbestmateriaal valt onder de mijlpaal van 2034.

Verwijderen

| Eindbeoordeling materiaalrisico | Verhoogd materiaalrisico en/of verhoogde kans op vezelvrijgave |

| Toestand van het materiaal | Licht beschadigd, licht verweerd. Intact calciumsilicaatmateriaal of categorie III 'gebondenheid' |

| # | Type | Referentie | Resultaat |
|---|---|---|---|
| 3.1 | Puntmonster | Mm4 | Chrysotiel |

| Asbestmateriaal | Prefab - afwerking - Vloerzeil |

- Zorg voor een veilig beheer. Vermijd het beschadigen van het asbestmateriaal. Controleer de toestand jaarlijks op wijzigingen.

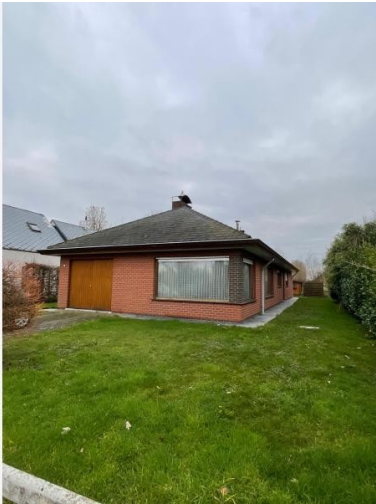
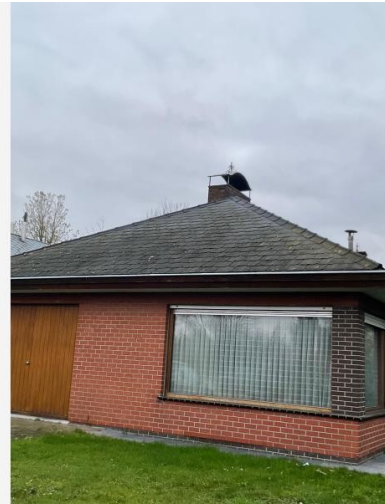
| Fiche 4: leien dak..... | 24 |

Het asbestmateriaal valt onder de mijlpaal van 2034.

Verwijderen

| Eindbeoordeling materiaalrisico | Verhoogd materiaalrisico en/of verhoogde kans op vezelvrijgave |

| Asbestsoort (vezeltype) | Crocidoliet aanwezig |
| Toestand van het materiaal | Matig beschadigd, matig verweerd |

| Asbestmateriaal | Dak- en gevelbekleding - Lei, shingle |

- Zorg voor een veilig beheer. Vermijd het beschadigen van het asbestmateriaal. Controleer de toestand jaarlijks op wijzigingen.
- Hemelwater dat afspoelt van asbestcement daken of gevels kan asbestdeeltjes bevatten. Gebruik het enkel voor gesloten circuits (bv. spoelen toiletten). Reinig na het vervangen van het dak of de gevel de dakgoten en regenwaterput of -ton om asbesthoudend sediment of slib te verwijderen
- Voer bijkomende staalname(s) uit.

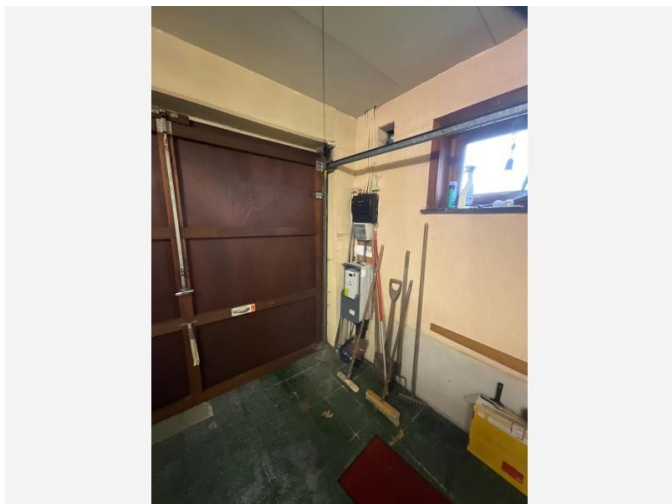
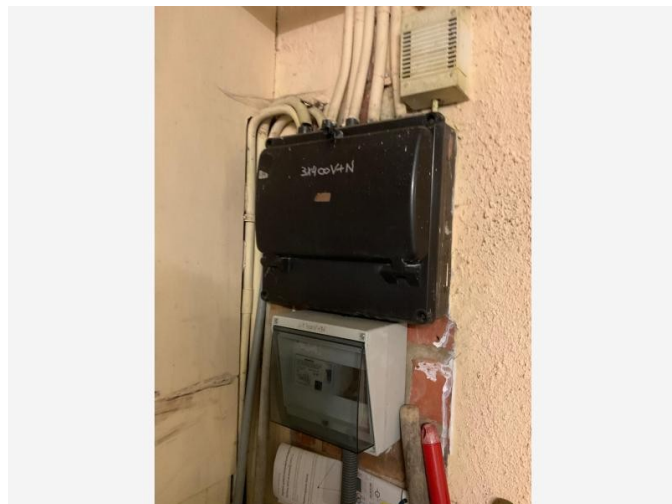
| Fiche 5: Bakeliet electra..... | 28 |

Het asbestmateriaal valt onder de mijlpaal van 2040.

| Opmerking | Geschatte hoeveelheid<br>Betreft verschillende toepassingen in bakeliet |

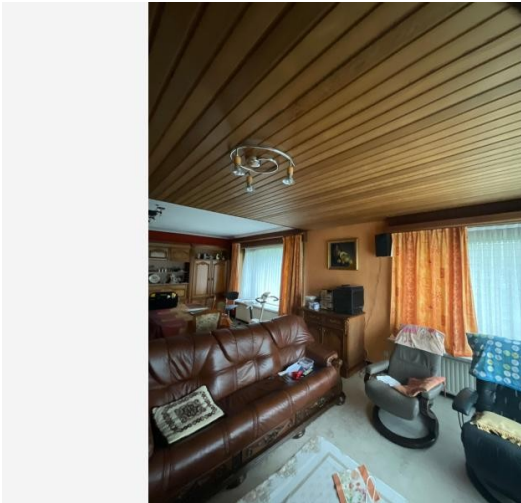
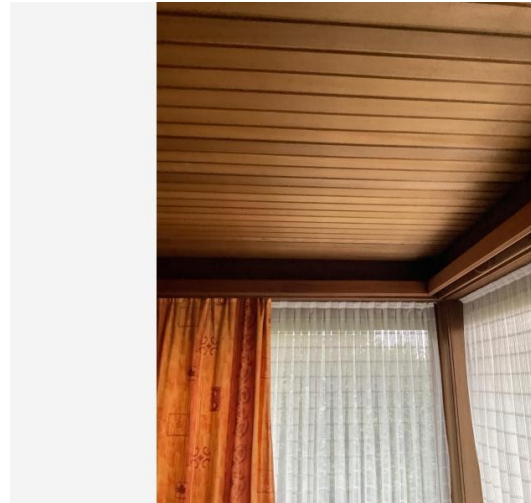
| Fiche 8: Plafond type: Plaatmateriaal..... | 38 |

### Informatie over een niet-asbestverdacht materiaal

| Basis voor advies | De asbestdeskundige beoordeelt het materiaal als niet-asbestverdacht. |

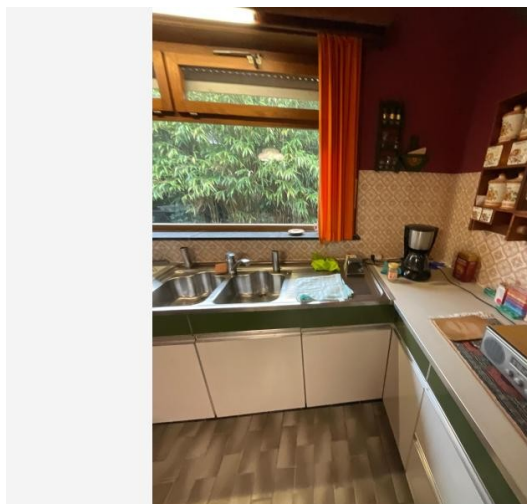
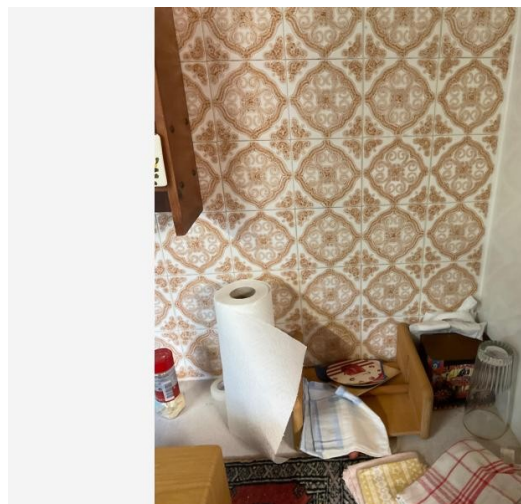
| Fiche 9: faïancelijm achter tegels..... | 39 |

### Informatie over een materiaal dat de asbestdeskundige niet kan waarnemen of vaststellen

| Basis voor advies | Beoordeling op basis van expertise met een vaststelling door de asbestdeskundige. |

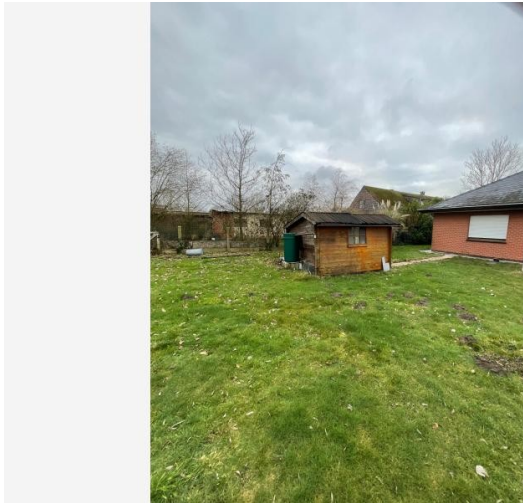
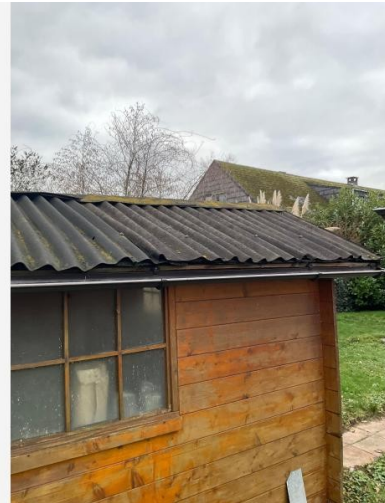
| Fiche 10: roofing dak..... | 41 |

Geen asbest

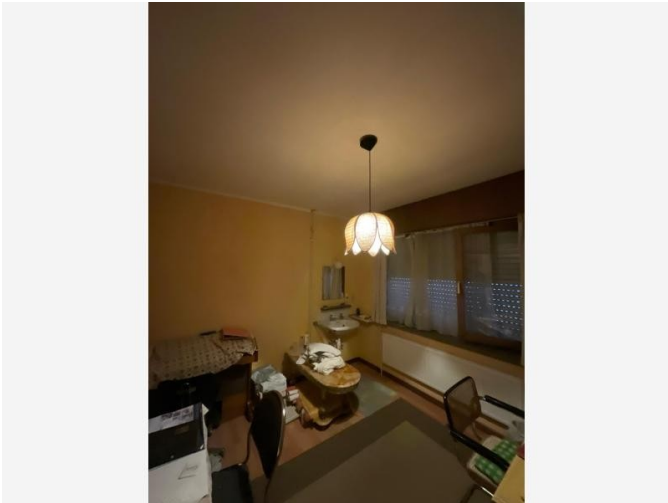
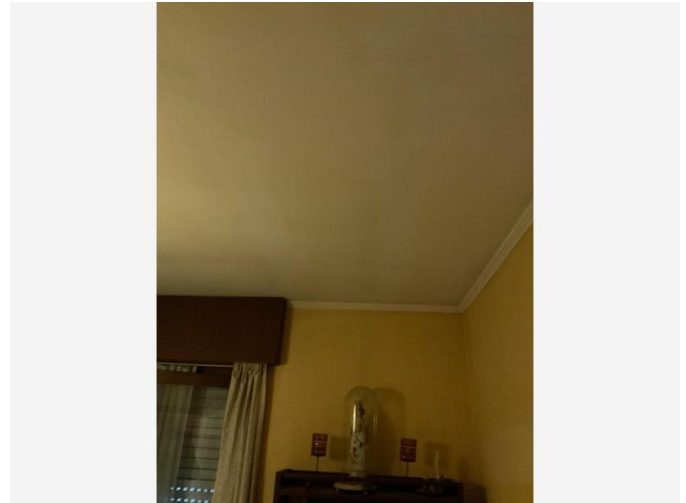
## Fiche 11: pleisterwerk plafond

Geen asbest

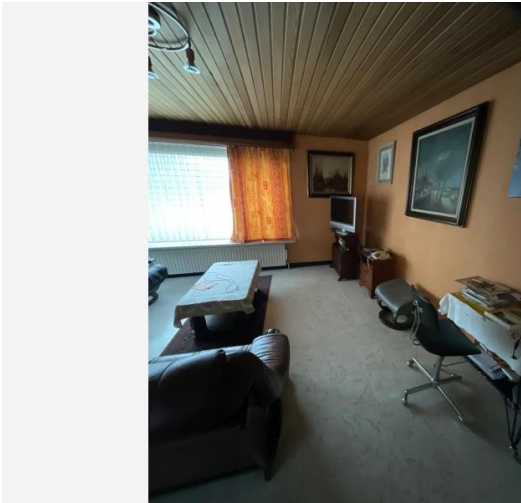
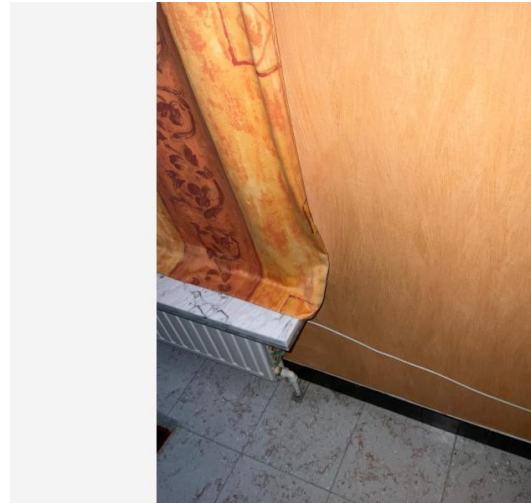
## Fiche 12: pleisterwerk wanden

Geen asbest
