# Asbestinventarisatetest

Hulststraat 50, 2610 Antwerpen

Attestnummer : 20260105-000120.000

**Asbestveilig** (maar mogelijk niet asbestvrij)

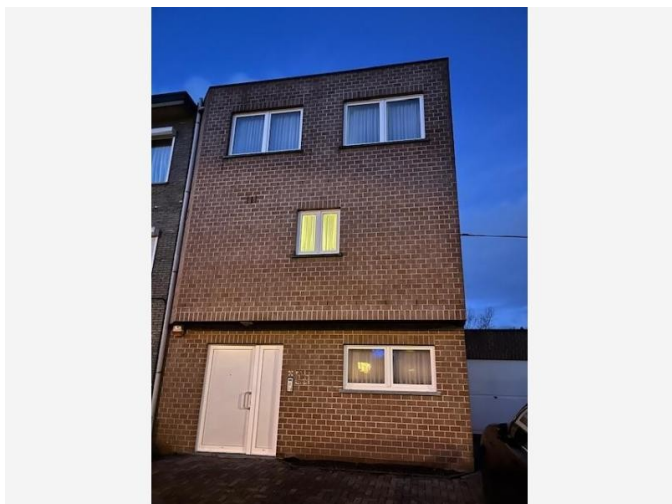
Situeringfoto

### Permanente beperking

**Reden:** Het te onderzoeken materiaal situeert zich hoger dan 3,50 m te rekenen vanaf een veilige ondergrond

**Uitleg van de asbestdeskundige:** Aangezien het onderdak niet zichtbaar is langs de binnenkant van het dak wegens dat dit afgewerkt is, en vanuit de zolder(raam) niet vaststelbaar is welk onderdak er aanwezig is en er ook de beperking is van de hoogte wordt hier een beperkingsfiche van middellange termijn opgemaakt.

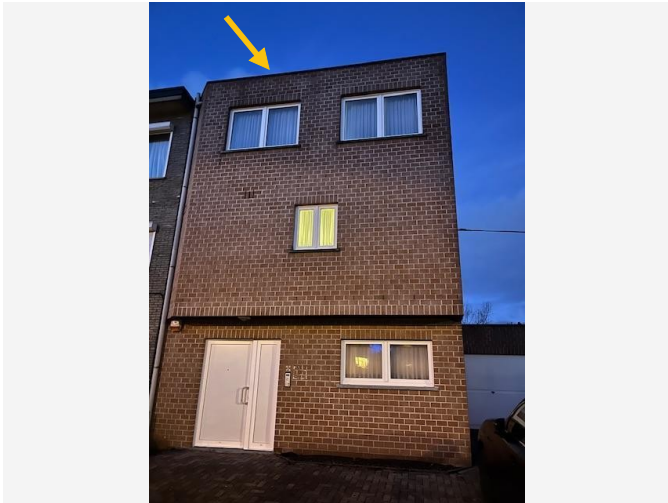
Situeringsfoto

### Tijdelijke beperking

**Reden:** Het te onderzoeken materiaal situeert zich hoger dan 3,50 m te rekenen vanaf een veilige ondergrond

**Uitleg van de asbestdeskundige:** Aangezien de dakbedekking zich bevindt op een hoogte hoger dan 3,5 m (vanaf een veilige ondergrond) kon deze niet worden gecontroleerd tijdens de inspectie. Dit betreft een beperking van middellange termijn. Wanneer de dakbedekking toegankelijk wordt gemaakt dit deze nader te worden geïnspecteerd op asbesthoudend.

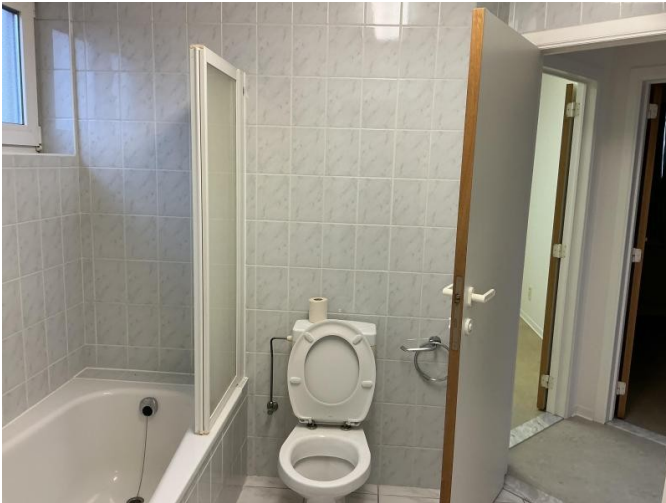
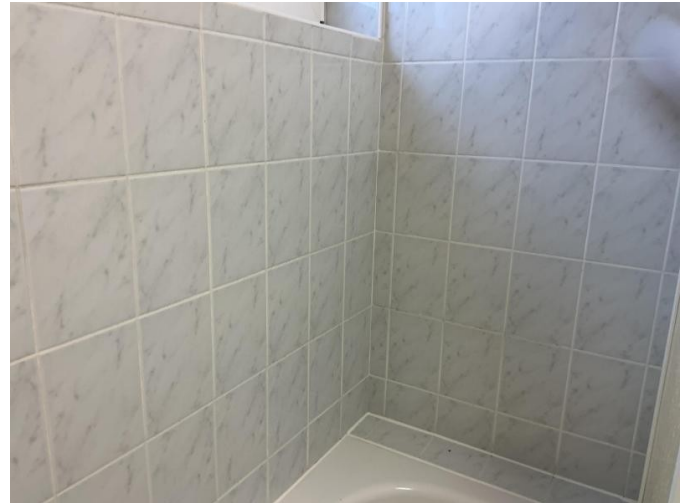
Op moment van de inspectie kon niet worden nagegaan of de tegellijm achter de muurtegels/plinten asbestverdacht is. Bij renovatie of verwijdering van de tegels dient het materiaal te worden geanalyseerd voor de werken van start gaan.

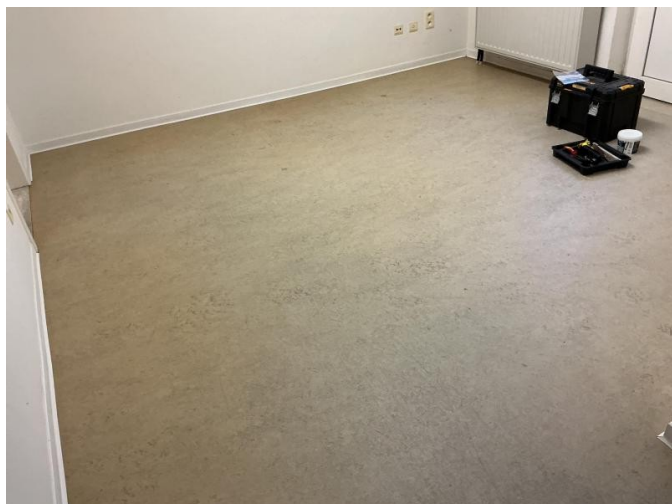
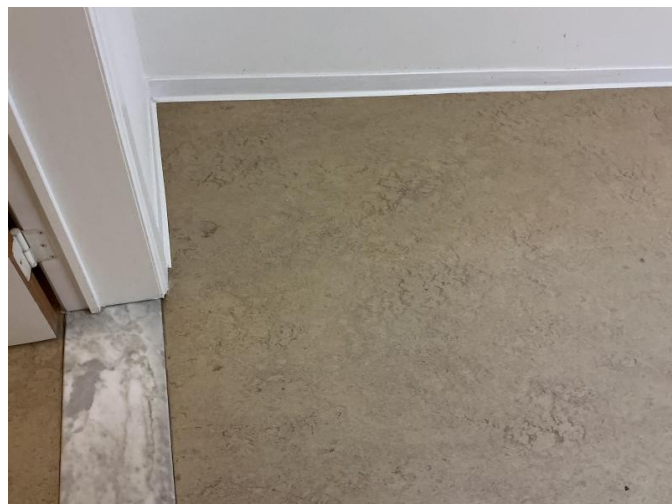
De aanwezige vloerbekleding is niet asbestverdacht. De onderliggende laag was echter niet inspecteerbaar zonder destructie tijdens de inspectie. Mogelijk is de onderliggende laag asbestverdacht.

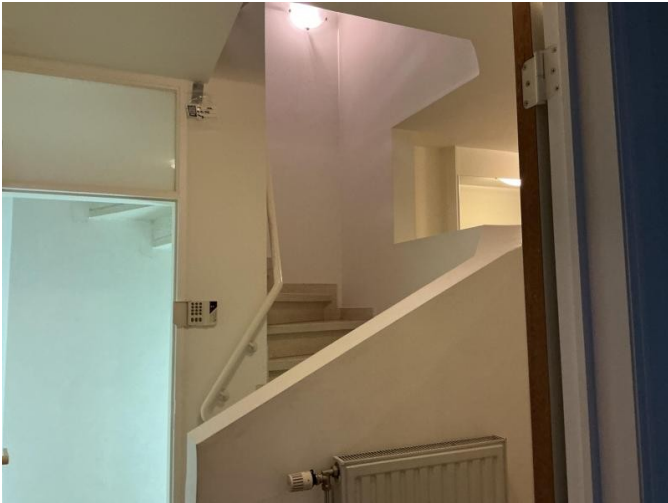
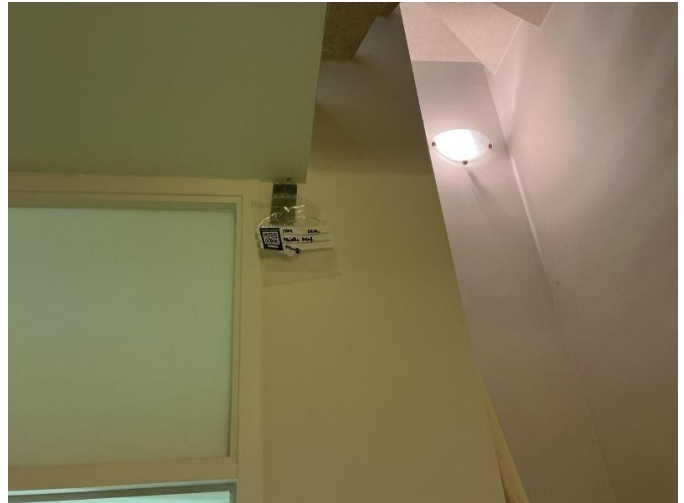
Geen asbest

| Opmerking | <p>De hoeveelheid betreft een schatting</p> <p>Het materiaal werd bemonsterd op de volgende locaties:<br/>praktijkruimte, doucheruimte, traphal</p> <p>Het materiaal op volgende verplichte locatie werd niet bemonsterd<br/>wegens: verdieping -1 bevat geen pleisterwerk aan het plafond</p> |

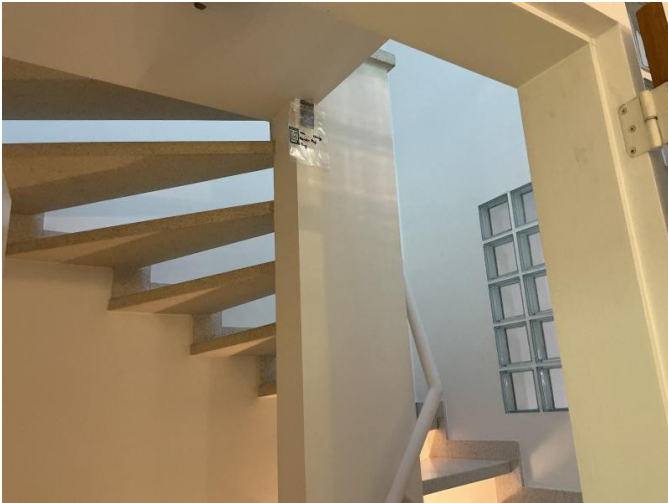
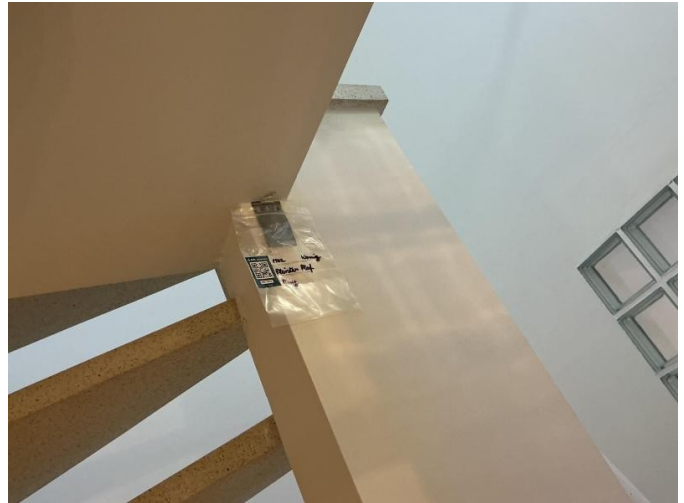
Geen asbest

| Opmerking | <p>De hoeveelheid betreft een schatting</p> <p>Het materiaal werd bemonsterd op de volgende locaties: badkamer, slaapkamer, Traphal</p> <p>Het materiaal op volgende verplichte locatie werd niet bemonsterd wegens: stooklokaal in kelder bij knr</p> |

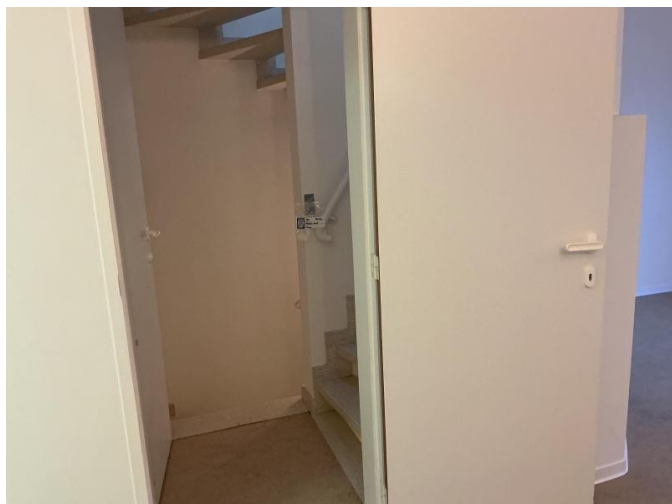
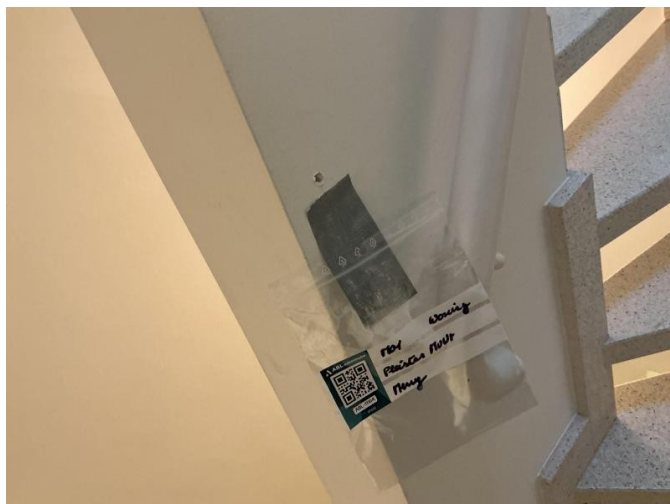
## Fiche 7: Pleisterwerk wanden woning

Geen asbest

| Opmerking | <p>De hoeveelheid betreft een schatting.</p> <p>Het materiaal werd bemonsterd op de volgende locaties: keuken, Traphal, slaapkamer</p> <p>Het materiaal op volgende verplichte locatie werd niet bemonsterd wegens: stooklokaal in kelder bij KNR</p> |

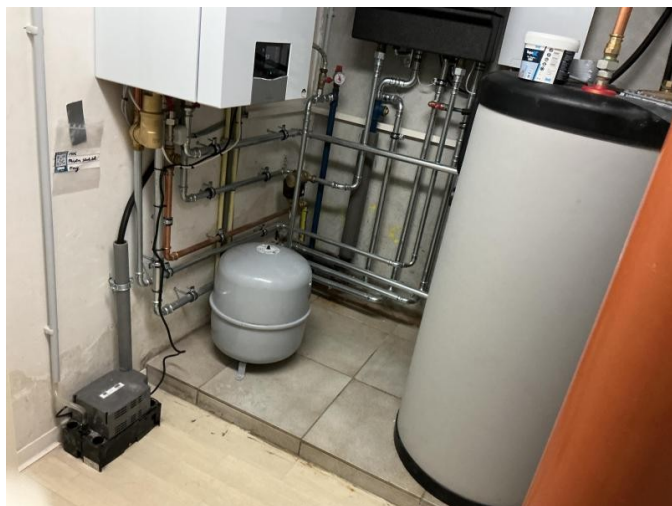
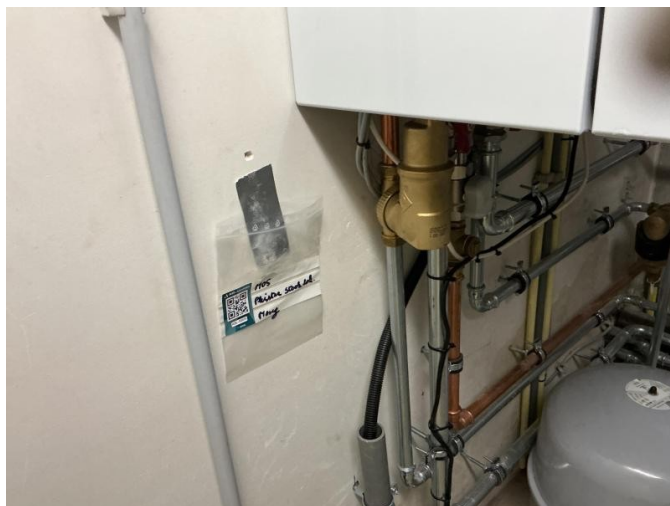
## Fiche 8: Pleisterwerk stooklokaal

Geen asbest

| Opmerking | De hoeveelheid betreft een schatting.<br><br>Het materiaal werd bemonsterd op volgende locaties: enkel muren, plafond is beton |

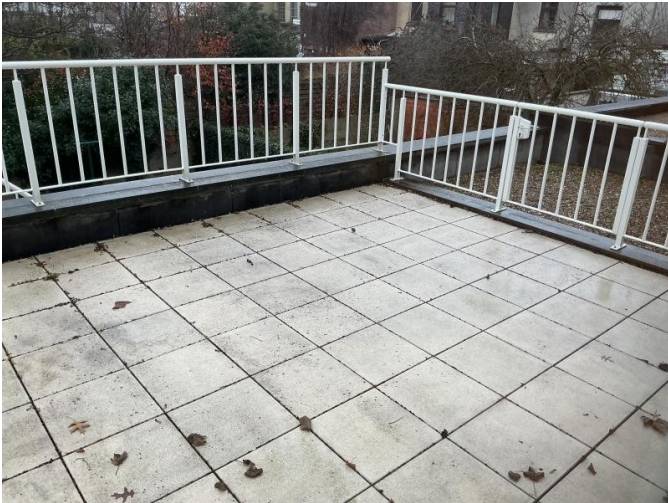
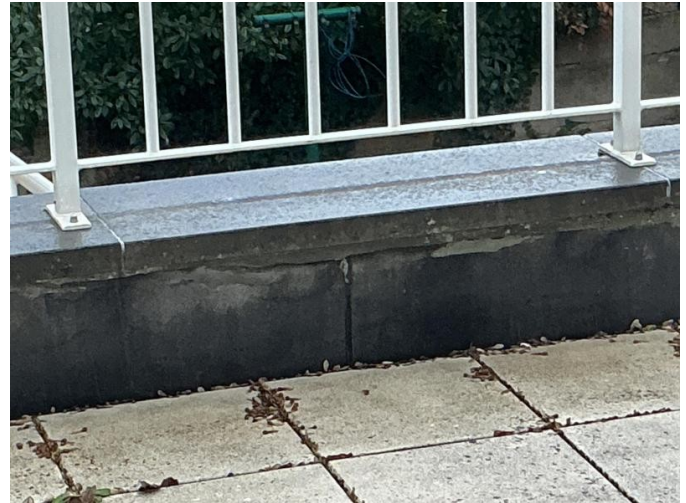
## Fiche 9: Dakbedekking - Roofing

Geen asbest

| Opmerking | <p>Er werd enkel een puntstaal genomen van de bovenste laag. Mogelijks zijn er onderliggende asbestverdachte lagen aanwezig die niet waarneembaar waren tijdens de inspectie. Wanneer bij renovatie- of sloopwerken blijkt dat er nog onderliggende lagen aanwezig zijn dient er hiervan een staal te worden genomen welke door een erkend laboratorium moet worden geanalyseerd.</p> <p>De hoeveelheid betreft een schatting.</p> |

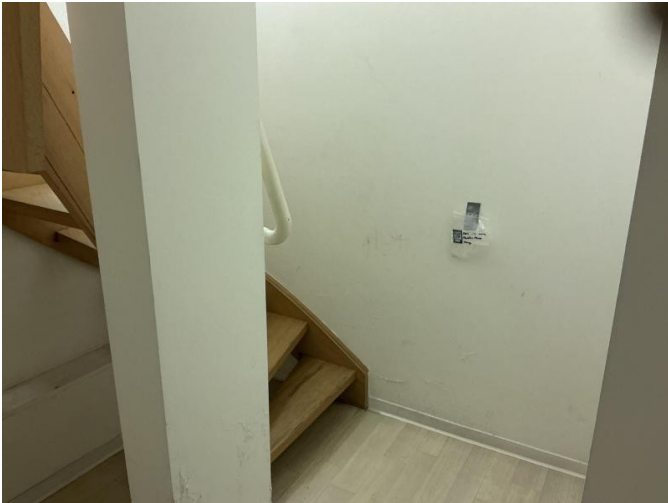
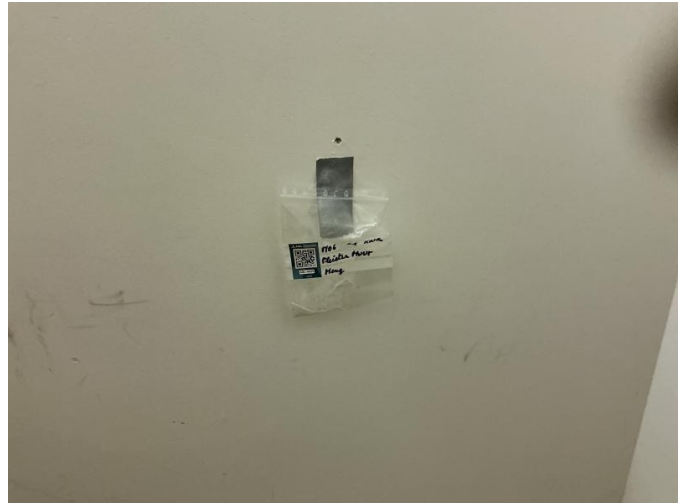
Geen asbest

| Opmerking | <p>De hoeveelheid betreft een schatting.</p> <p>M03: gelijkvloers</p> <p>M06: verdieping -1</p> <p>Het materiaal werd bemonsterd op de volgende locaties:<br/>praktijkruimte -1, praktijkruimte GLV, Traphal</p> <p>Het materiaal op volgende verplichte locatie werd niet bemonsterd<br/>wegens: doucheruimte betegeld</p> |

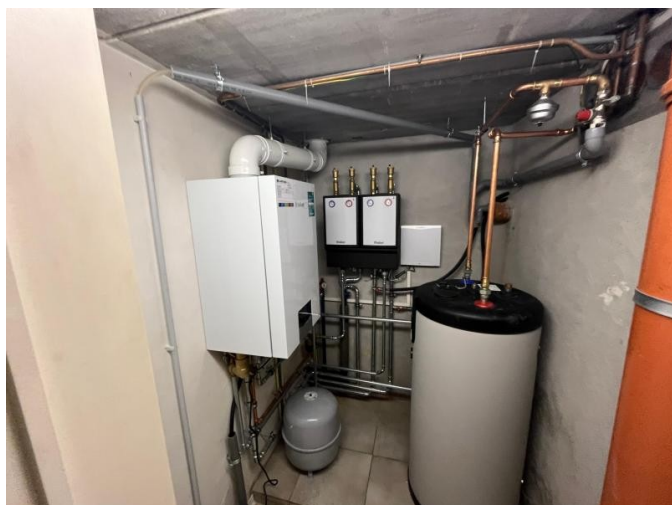
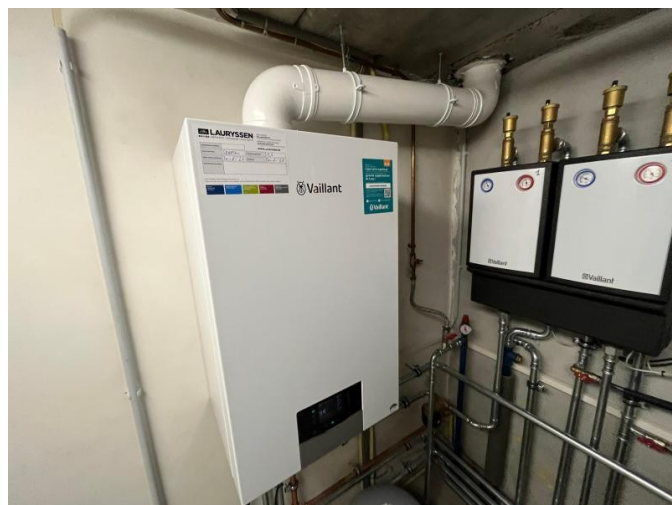
### Fiche 11: Materialen aan de stookketel(dichtingen, isol mat,...) niet verdacht

| Beschrijving | Notitie | Terug te vinden op plannen |
|---|---|---|
| Fiche 11: Materialen aan de stookketel(dichtingen, isol mat,...) niet verdacht | De materialen aan de stookketel (dichtingen, isolerend materiaal,...) zijn niet asbest verdacht. | Plan 1.8: Verdieping -1 |

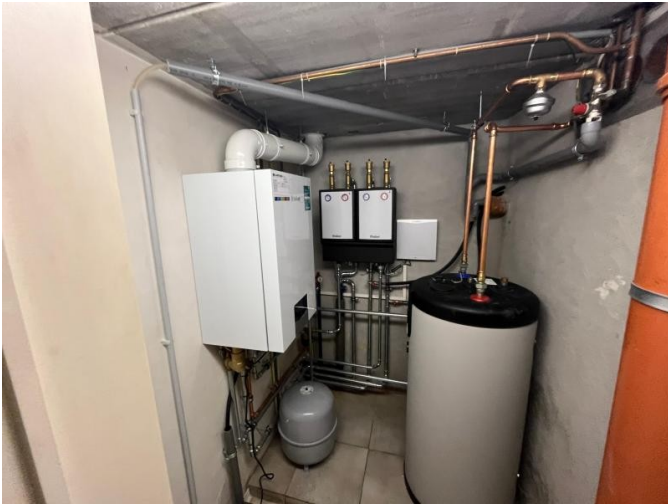
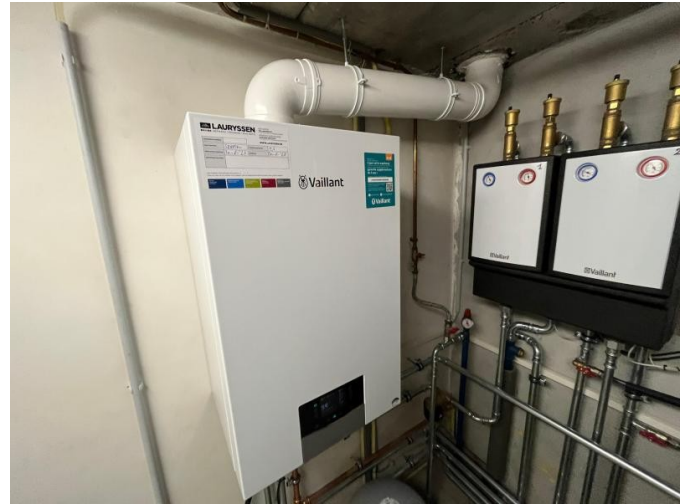
## Fiche 12: Rookgaskanalen - niet verdacht

| Beschrijving | Notitie | Terug te vinden op plannen |
|---|---|---|
| Fiche 12: Rookgaskanalen - niet verdacht | De materialen van rookgaskanalen zijn niet asbest verdacht. | Plan 1.8: Verdieping -1 |

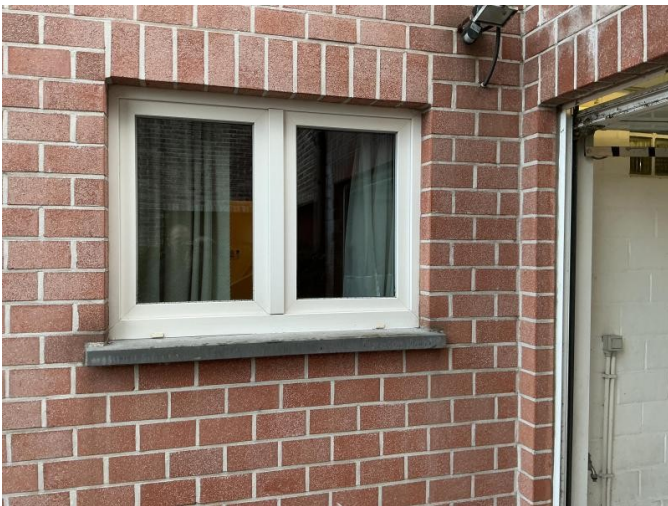
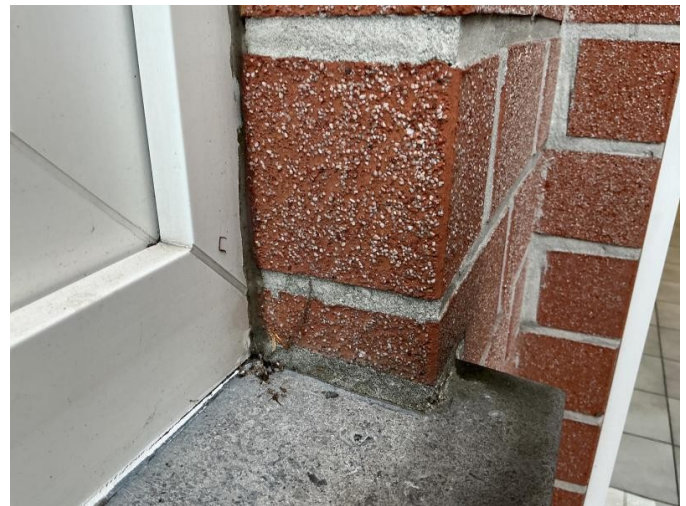
## Fiche 13: Afdichtingsmateriaal (mastiek,kit,..) aan schrijnwerk - Niet verdacht

| Beschrijving | Notitie | Terug te vinden op plannen |
|---|---|---|
| Fiche 13: Afdichtingsmateriaal (mastiek,kit,...) aan schrijnwerk - Niet verdacht | Het aanwezig afkittingsmateriaal is niet asbest-verdacht. | Plan 1.2: Verdieping +2<br>Plan 1.4: Verdieping +1<br>Plan 1.6: Gelijkvloers |
