# Asbestinventarisat attest

Bosuil 27/8, 2100 Antwerpen

Attestnummer : 20250415-000421.000

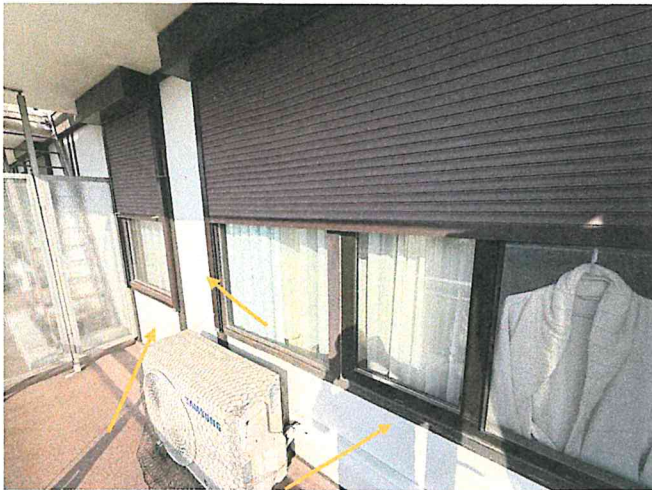
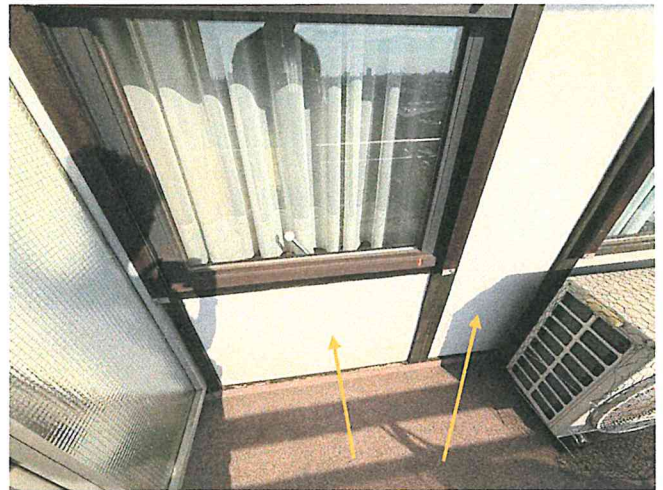
Het asbestmateriaal valt onder de mijlpaal van 2040.

| Eindbeoordeling materiaalrisico | Laag materiaalrisico en/of verlaagde kans op vezelvrijgave |

| Asbestsoort (vezeltype) | Crocidoliet aanwezig |
| Toestand van het materiaal | Licht beschadigd, licht verweerd. Intact calciumsilicaatmateriaal of categorie III 'gebondenheid' |

| Beschrijving | Glasalplaten in ramen |

- Zorg voor een veilig beheer en verwijder dit asbestmateriaal wanneer het bij werken eenvoudig bereikbaar wordt. Controleer de toestand jaarlijks op wijzigingen.
- Verwijder dit asbestmateriaal zo snel mogelijk. Volg de toestand goed op.

- Eenvoudige handelingen: mag via doe-het-zelf of door werknemer(s) met opleidingsattest eenvoudige handelingen  
Meer info op: <https://ovam.vlaanderen.be/wie-mag-wat-verwijderen>

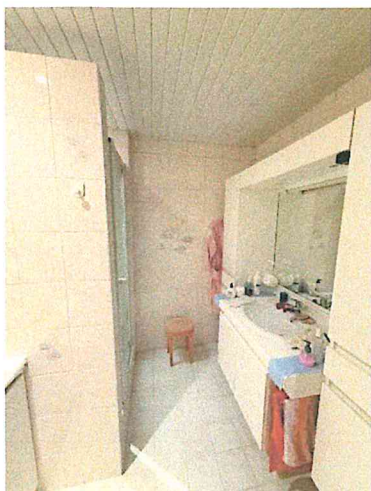
## Fiche 2: Lijm achter tegels in badkamer

Gelet op het bouwjaar, gelieve rekening te houden met de mogelijkheid dat de tegels kunnen vastgelijmd zijn met asbesthoudende lijm. Dit is niet waarneembaar, enkel een destructief onderzoek kan uitsluitend geven.

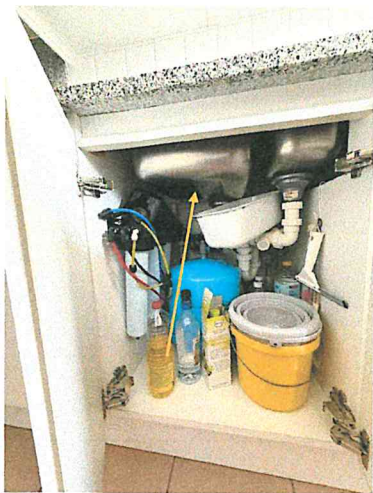
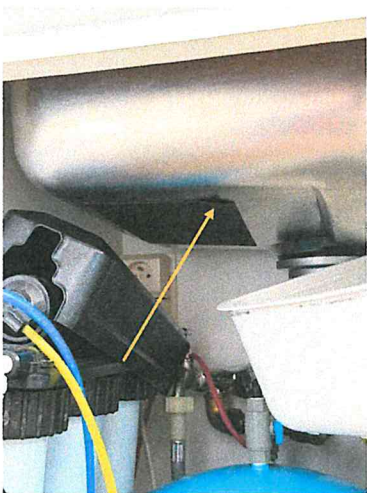
# Fiche 4: Ontdreuningsplaat onderaan wasbak

Geen asbest

| # | Type | Referentie | Resultaat |
|---|---|---|---|
| 4.1 | Puntmonster | 03 | Geen asbest |

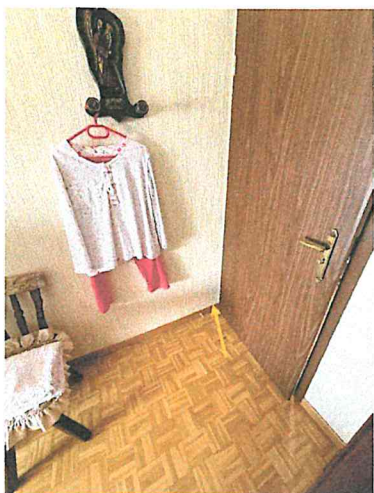
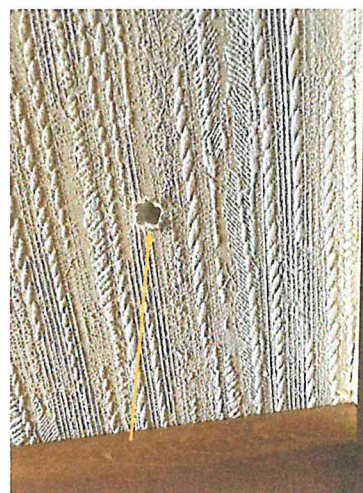
## Fiche 5: Pleisterwerk muren

Geen asbest

| # | Type | Referentie | Resultaat |
|---|---|---|---|
| 5.1 | Mengmonster | 01 | Geen asbest |
