# Asbestinventarisatattest

Oswald Ponettestraat 58, 9600 Ronse

Attestnummer : 20230411-000498.000

**Niet-asbestveilig**

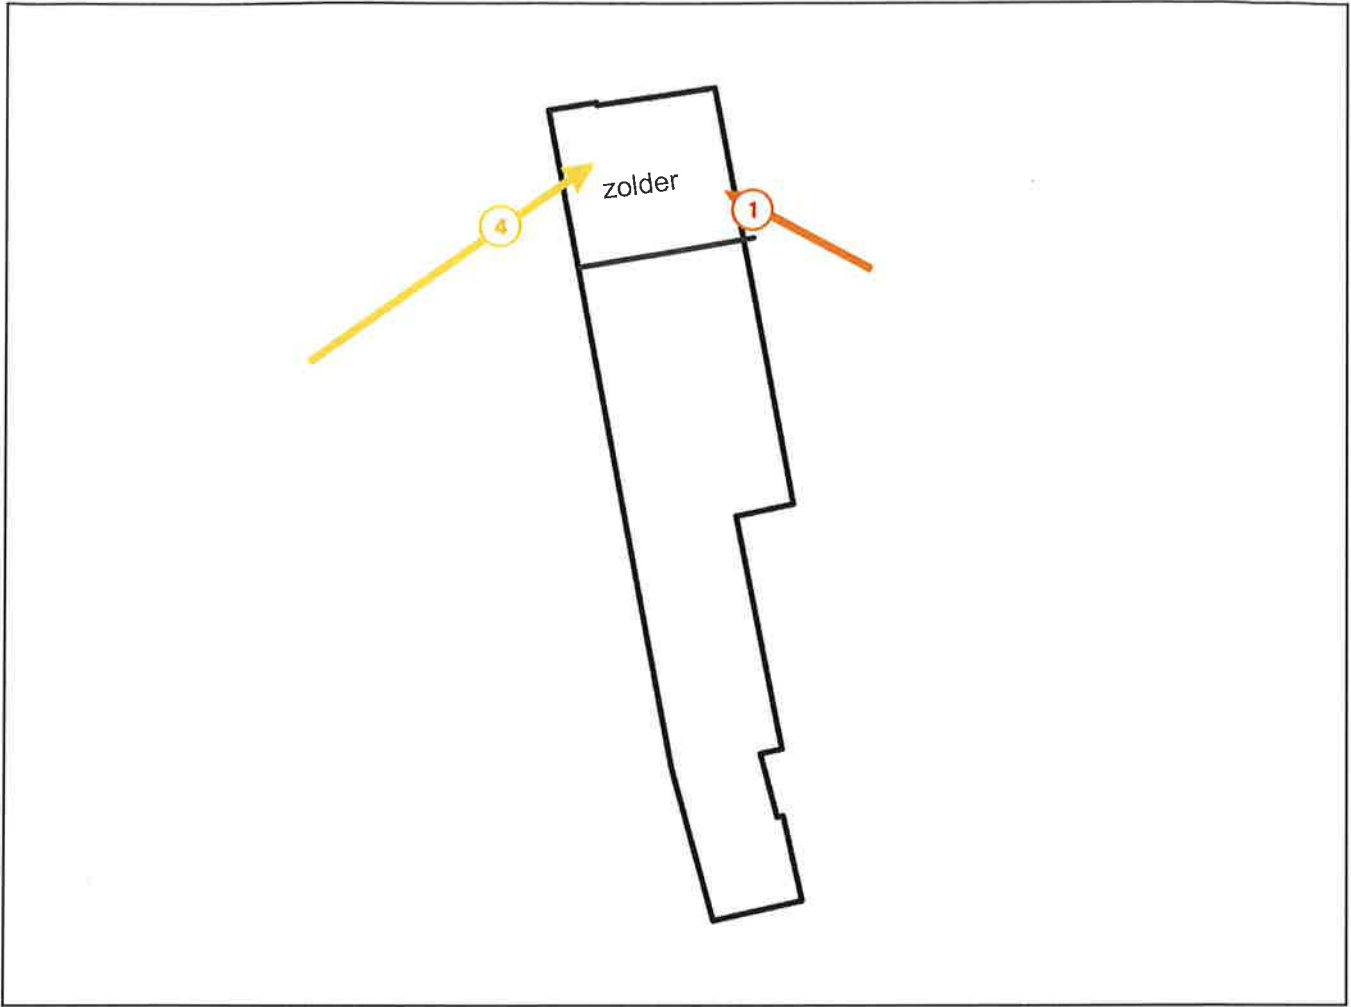
# Plan 1.1: zolder

| Beschrijving | Type | Actie |
|---|---|---|
| 1. schouwpijp | Asbestmateriaal | Verwijderen |

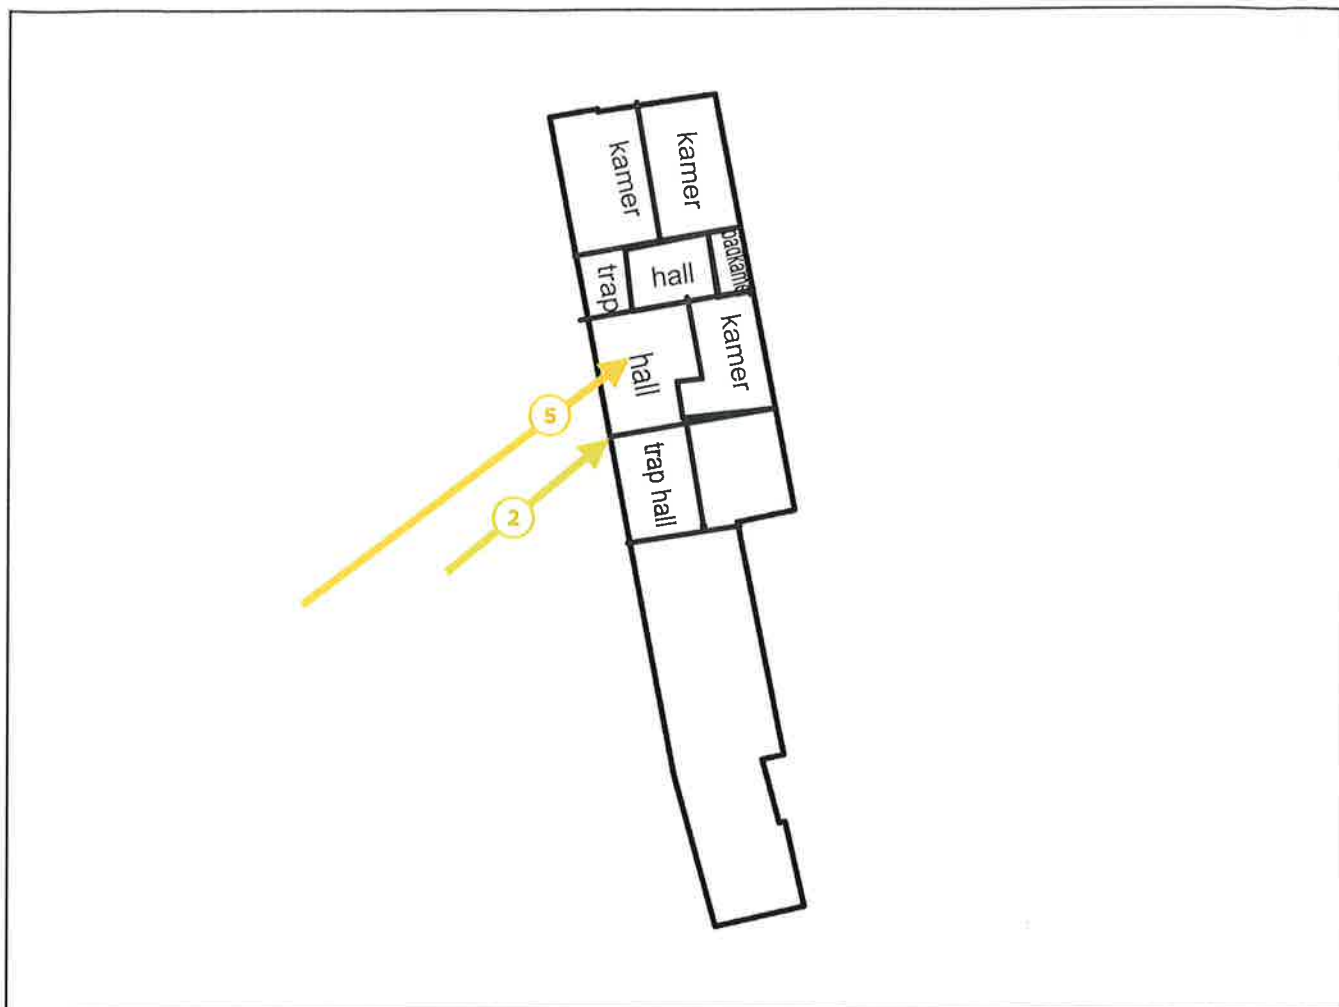
## Plan 1.2: tweede verdiep

| Beschrijving | Type | Actie |
|---|---|---|
| 2. schouwpijp tweede verdiep | Asbestmateriaal | Zorgvuldig beheren |

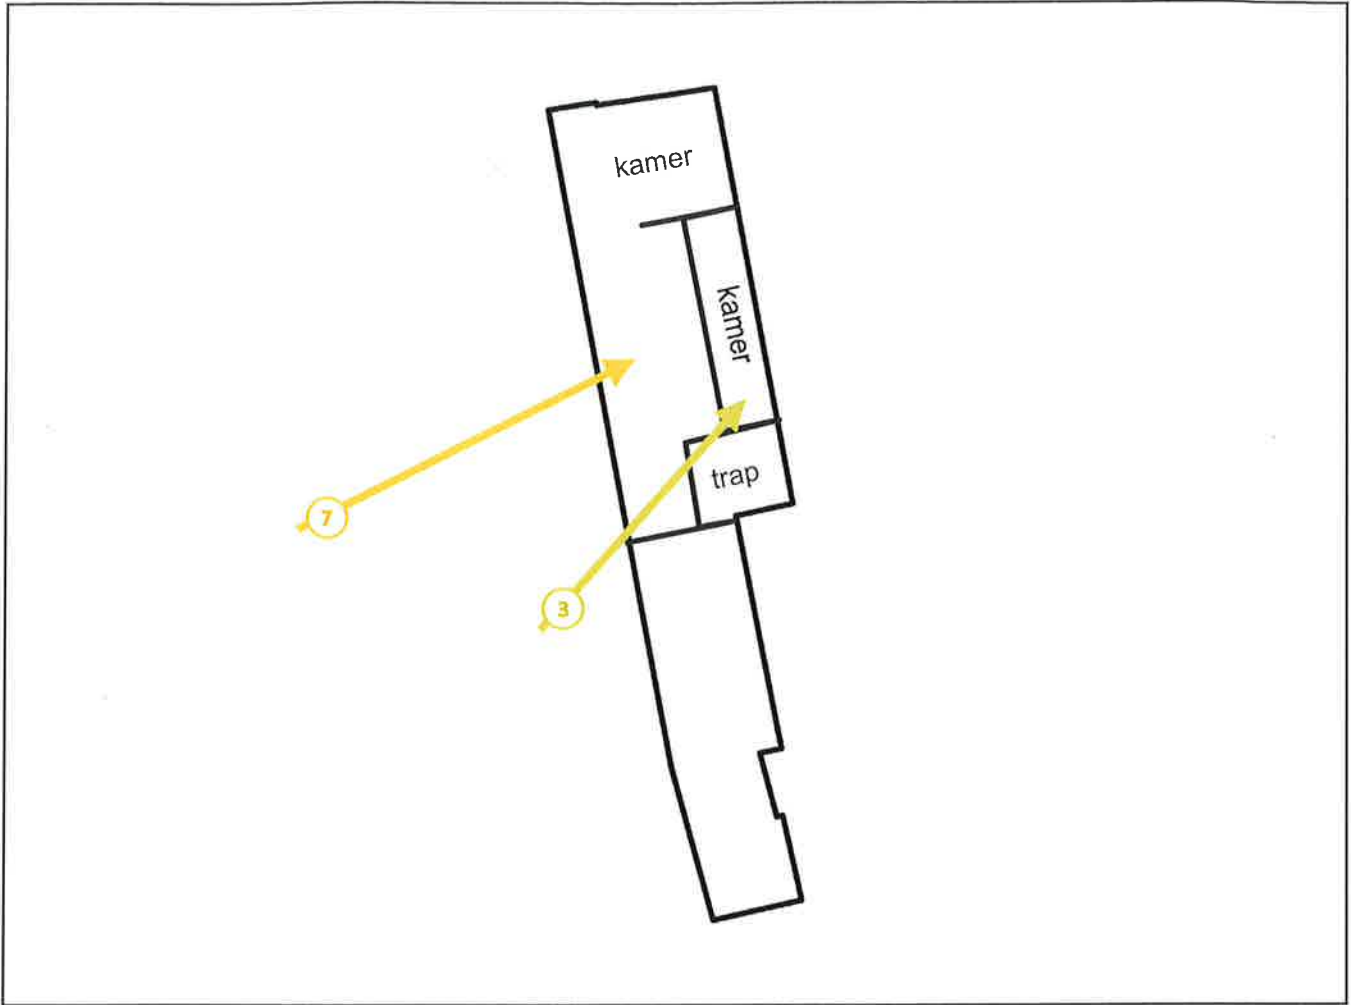
# Plan 1.5: kelder

| Beschrijving | Type | Actie |
|---|---|---|
| 3. schouwpijp kelder | Asbestmateriaal | Zorgvuldig beheren |

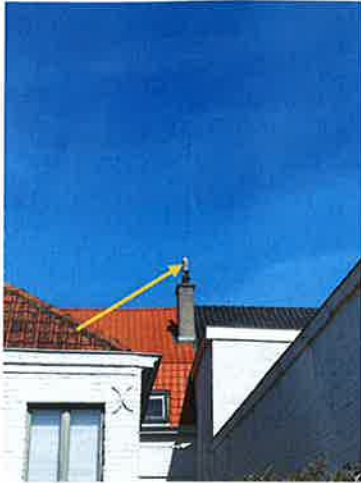
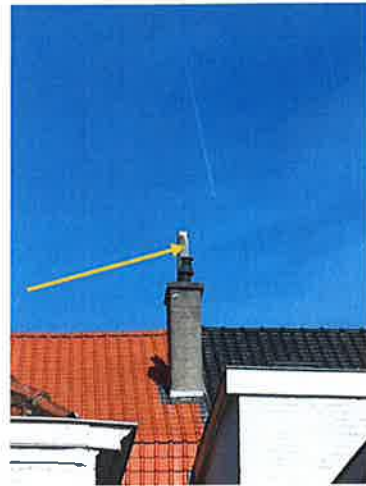
| Eindbeoordeling materiaalrisico | Laag materiaalrisico en/of verlaagde kans op vezelvrijgave |

| Toestand van het materiaal | Licht beschadigd, licht verweerd. Intact materiaal type Pical – asbestboard of categorie III 'gebondenheid' |

| Beschrijving | schouwpijp |
| Asbestmateriaal | Rookgaskanaal |
| Hoeveelheid (lengte - omtrek - dikte - aantal) | • 3,00 m - 25,00 cm - 1,00 cm - 1 stuk |

Het asbestmateriaal valt onder de mijlpaal van 2034.

**Verwijderen**

- Zorg voor een veilig beheer. Vermijd het beschadigen van het asbestmateriaal. Controleer de toestand jaarlijks op wijzigingen.

- Eenvoudige handelingen: enkel door erkend asbestverwijderaar door erkende dakwerker laten verwijderen

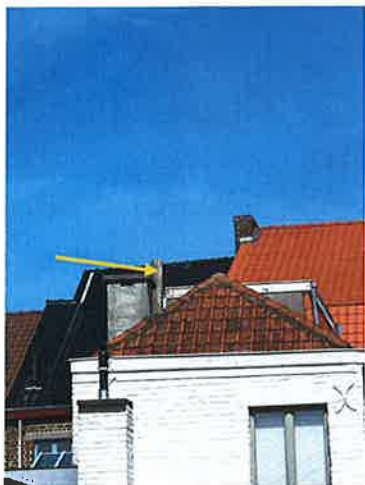
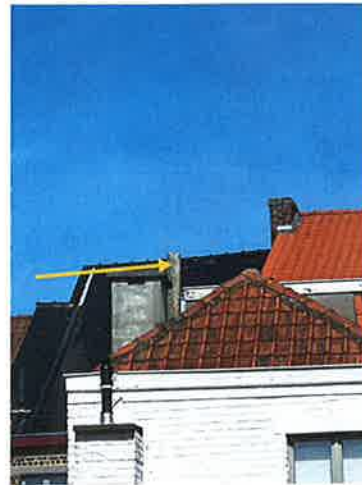
## Fiche 2: schouwpijp tweede verdiep

| Eindbeoordeling materiaalrisico | Laag materiaalrisico en/of verlaagde kans op vezelvrijgave |

| Toestand van het materiaal | Licht beschadigd, licht verweerd. Intact materiaal type Pical – asbestboard of categorie III 'gebondenheid' |

| Beschrijving | schouwpijp tweede verdiep |
| Asbestmateriaal | Buis, koker, leiding, pijp, doorvoer |
| Hoeveelheid (lengte - omtrek - dikte - aantal) | • 3,00 m - 25,00 cm - 1,00 cm - 1 stuk |

Het asbestmateriaal valt onder de mijlpaal van 2040.

Zorgvuldig beheren

- Zorg voor een veilig beheer. Vermijd het beschadigen van het asbestmateriaal. Controleer de toestand jaarlijks op wijzigingen.

- Eenvoudige handelingen: enkel door erkend asbestverwijderaar door erkende dakwerker laten uitvoeren

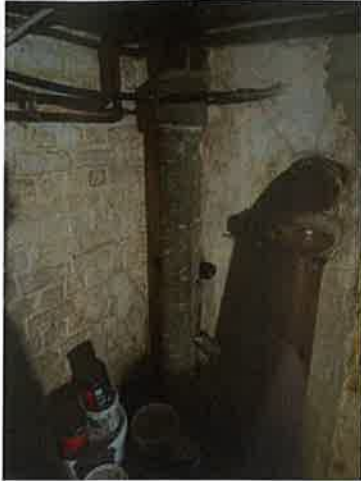
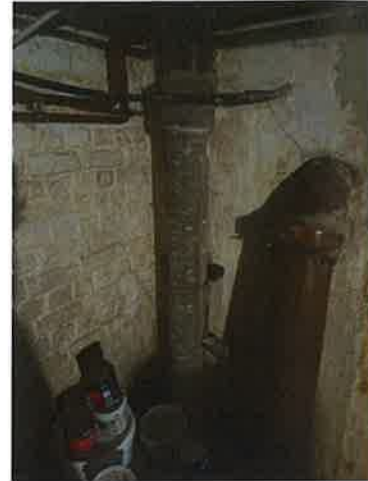
## Fiche 3: schouwpijp kelder

| Eindbeoordeling materiaalrisico | Laag materiaalrisico en/of verlaagde kans op vezelvrijgave |

| Toestand van het materiaal | Licht beschadigd, licht verweerd. Intact materiaal type Pical – asbestboard of categorie III 'gebondenheid' |

| Beschrijving | schouwpijp kelder |
| Asbestmateriaal | Buis, koker, leiding, pijp, doorvoer |
| Hoeveelheid (lengte – omtrek – dikte – aantal) | • 1,50 m - 20,00 cm - 1,00 cm - 1 stuk |

Het asbestmateriaal valt onder de mijlpaal van 2040.

**Zorgvuldig beheren**

- Zorg voor een veilig beheer. Vermijd het beschadigen van het asbestmateriaal. Controleer de toestand jaarlijks op wijzigingen.

- Eenvoudige handelingen: mag via doe-het-zelf of door werknemer(s) met opleidingsattest eenvoudige handelingen eenvoudig bereikbaar
