# Asbestinventarisatetest

Eedverbondkaai 114, 9000 Gent

Attestnummer : **20260216-000358.000**

**Asbestveilig** (maar mogelijk niet asbestvrij)

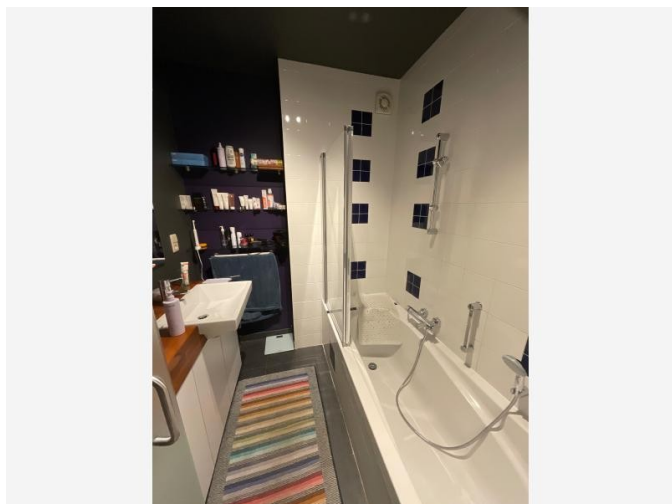
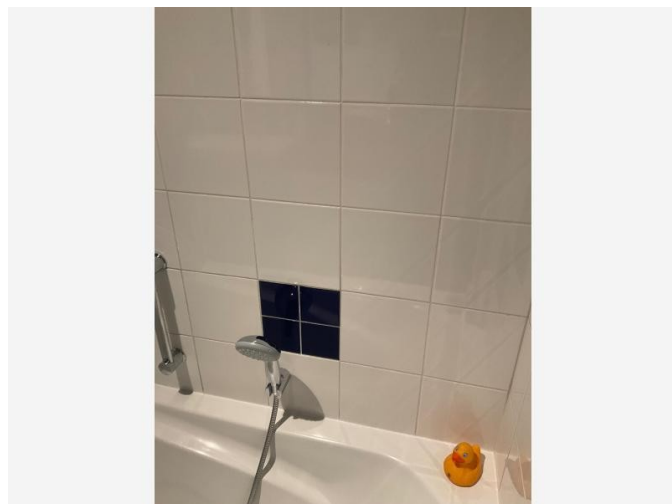
Volgens het IP moeten lijmlagen steeds bemonsterd worden. De inspecteur kon tijdens zijn bezoek geen lijmlagen vaststellen. Echter is er een redelijk vermoeden dat achter de tegels zich een lijmlaag zou bevinden. Indien blijkt tijdens werken dat zich hier een lijmlaag bevindt, is extra staalname aangewezen.

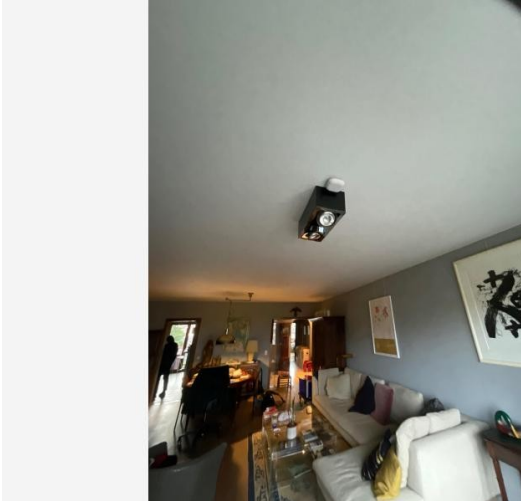
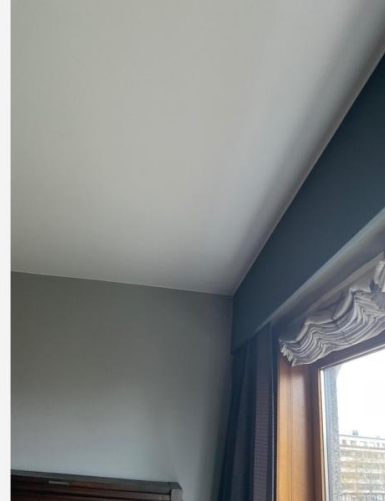
## Fiche 2: pleisterwerk plafond

### Conclusie

Geen asbest

| # | Type | Referentie | Resultaat |
|---|---|---|---|
| 2.1 | Mengmonster | mm02 | Geen asbest |

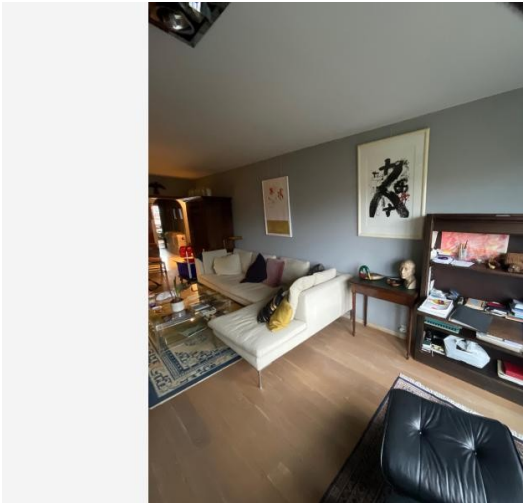
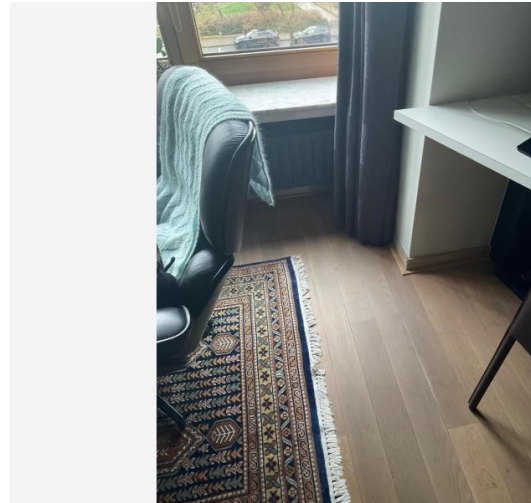
## Fiche 3: pleisterwerk wanden

### Conclusie

Geen asbest

| # | Type | Referentie | Resultaat |
|---|---|---|---|
| 3.1 | Mengmonster | mm01 | Geen asbest |

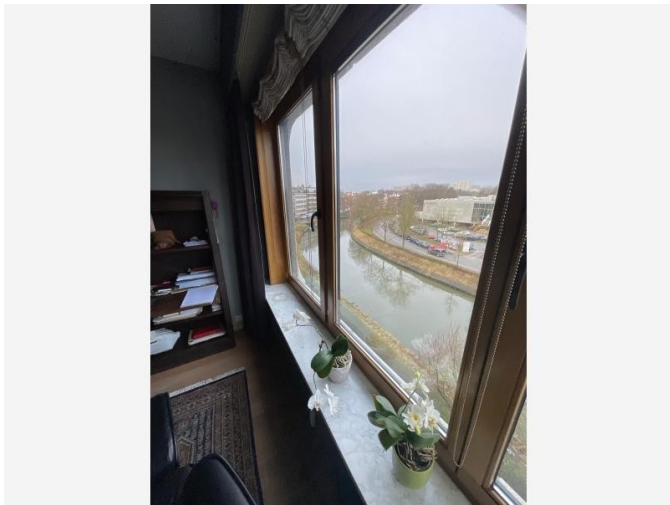
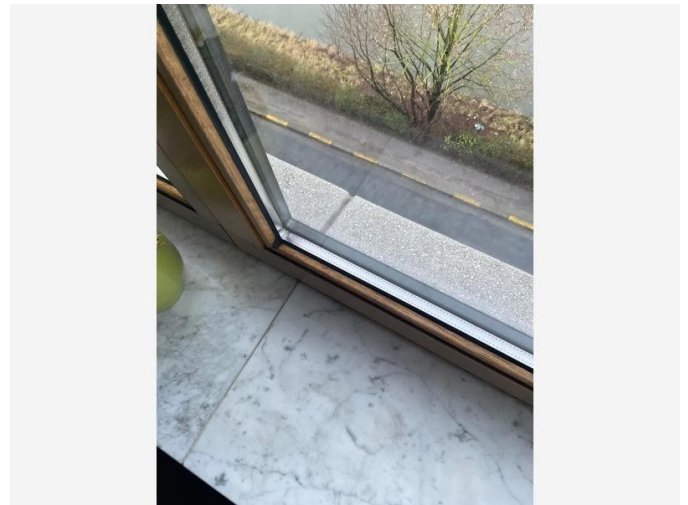
### Fiche 4: mastiek type: siliconen

| Beschrijving | Notitie | Terug te vinden op plannen |
|---|---|---|
| Fiche 4: mastiek type: siliconen | Aanwezig in alle ramen, buiten de andere aangeduide types. | - |
