# Asbestinventarisat attest

Dendermondebaan 60, 9240 Zele

Attestnummer : 20260212-000123.000

Uitgegeven op : 12.02.2026

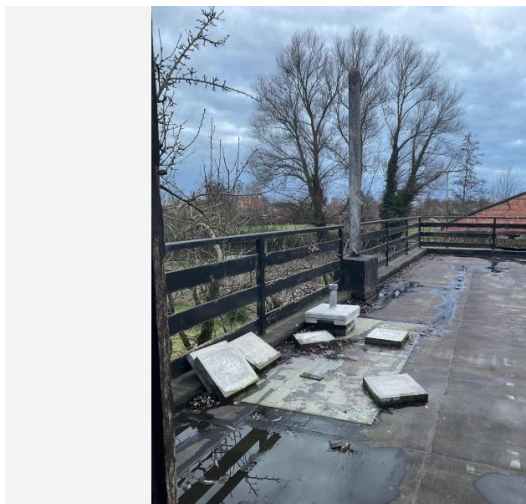
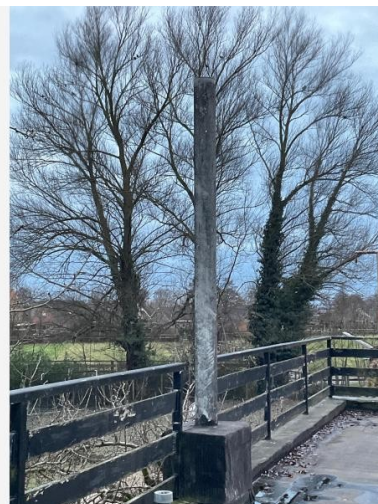
**Dringend verwijderen**

| Eindbeoordeling materiaalrisico | Hoog materiaalrisico en/of hoge kans op vezelvrijgave |

| Asbestsoort (vezeltype) | Crocidoliet aanwezig |
| Toestand van het materiaal | Matig beschadigd, matig verweerd |

| Beschrijving | Asbest cement rookgaskanaal |

- Zorg voor een veilig beheer. Vermijd het beschadigen van het asbestmateriaal. Controleer de toestand jaarlijks op wijzigingen.
- Voer bijkomende staalname(s) uit.

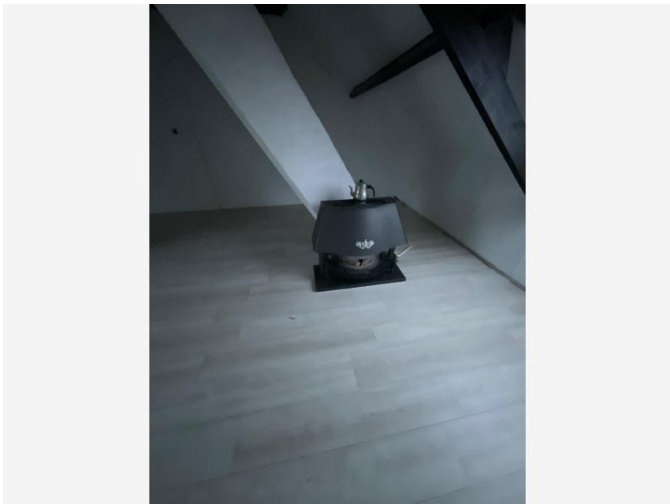
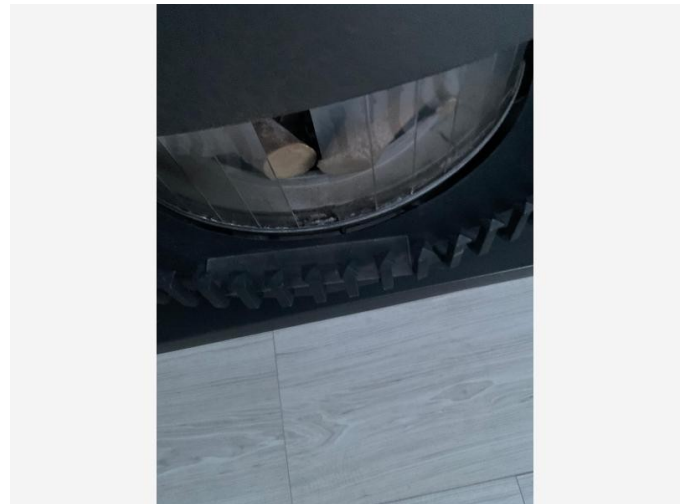
**Dringend verwijderen**

| Eindbeoordeling materiaalrisico | Hoog materiaalrisico en/of hoge kans op vezelvrijgave |

| Gebondenheid | Categorie 3: niet-hechtgebonden met weinig of geen matrix |
| Toestand van het materiaal | Matig beschadigd, matig verweerd |

| Beschrijving | Koord kachel |

- Zorg voor een veilig beheer. Vermijd het beschadigen van het asbestmateriaal. Controleer de toestand jaarlijks op wijzigingen.
- Voer bijkomende staalname(s) uit.

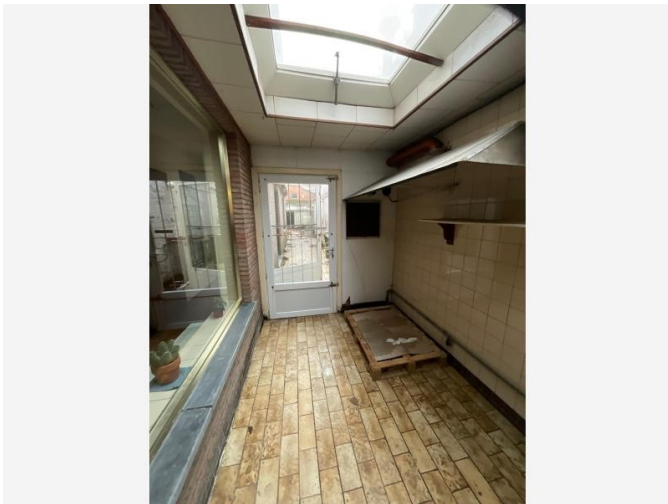
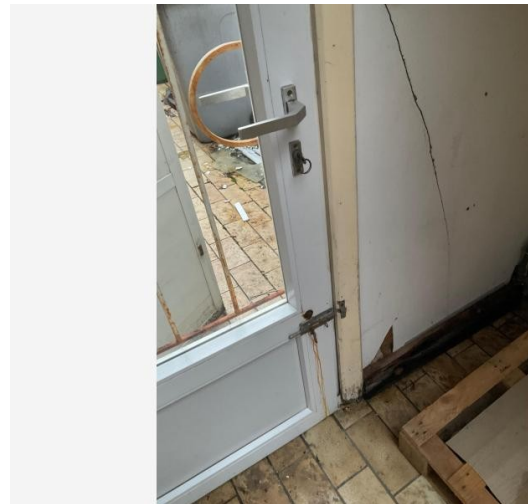
**Dringend verwijderen**

| Eindbeoordeling materiaalrisico | Hoog materiaalrisico en/of hoge kans op vezelvrijgave |

| Asbestsoort (vezeltype) | Crocidoliet aanwezig |
| Toestand van het materiaal | Matig beschadigd, matig verweerd |

| Beschrijving | inlegpaneel type glasal |

- Zorg voor een veilig beheer. Vermijd het beschadigen van het asbestmateriaal. Controleer de toestand jaarlijks op wijzigingen.
- Hemelwater dat afspoelt van asbestcement daken of gevels kan asbestdeeltjes bevatten. Gebruik het enkel voor gesloten circuits (bv. spoelen toiletten). Reinig na het vervangen van het dak of de gevel de dakgoten en regenwaterput of -ton om asbesthoudend sediment of slib te verwijderen
- Voer bijkomende staalname(s) uit.

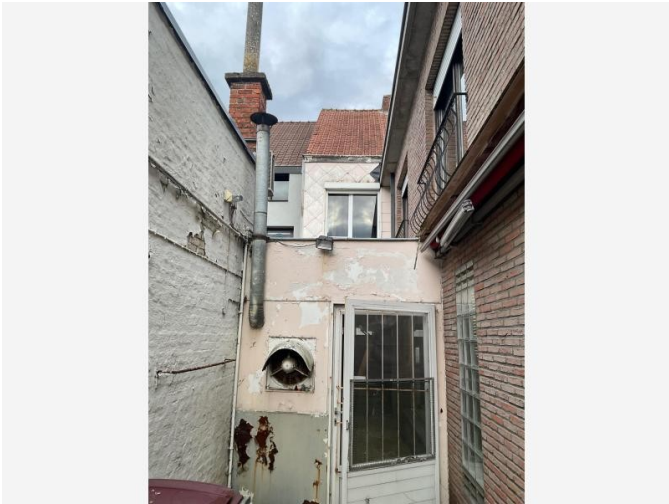
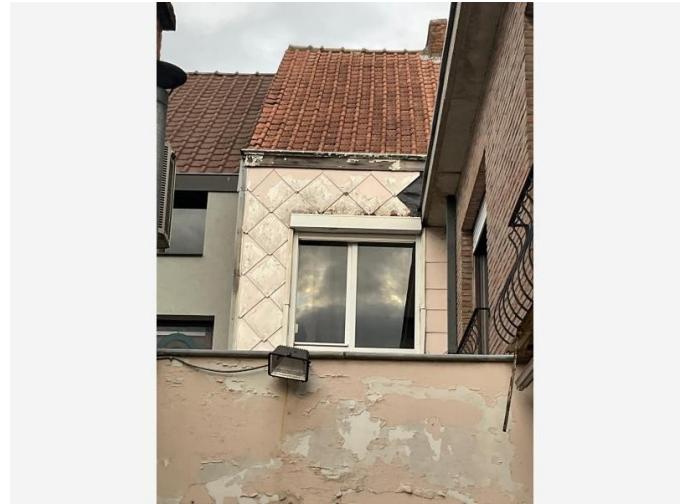
Verwijderen

- Zorg voor een veilig beheer. Vermijd het beschadigen van het asbestmateriaal. Controleer de toestand jaarlijks op wijzigingen.
- Verwijder dit asbestmateriaal zo snel mogelijk. Volg de toestand goed op.
- Hemelwater dat afspoelt van asbestcement daken of gevels kan asbestdeeltjes bevatten. Gebruik het enkel voor gesloten circuits (bv. spoelen toiletten). Reinig na het vervangen van het dak of de gevel de dakgoten en regenwaterput of -ton om asbesthoudend sediment of slib te verwijderen
- Voer bijkomende staalname(s) uit.

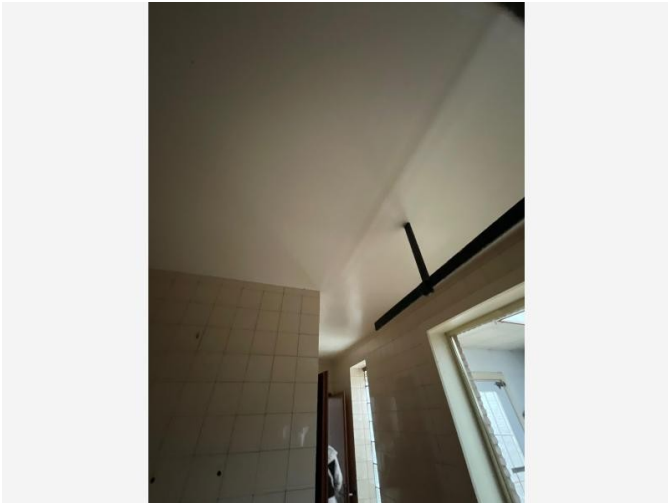
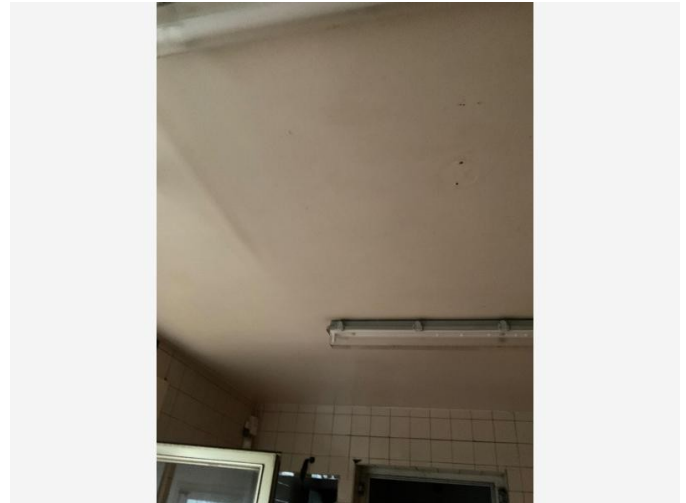
## Fiche 12: pleisterwerk plafond

Geen asbest

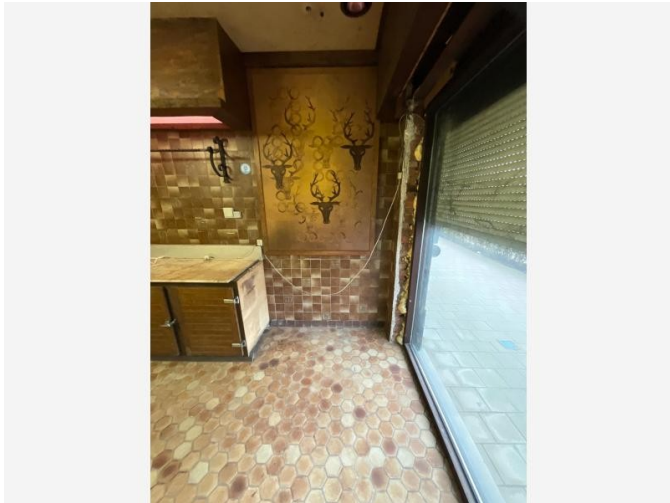
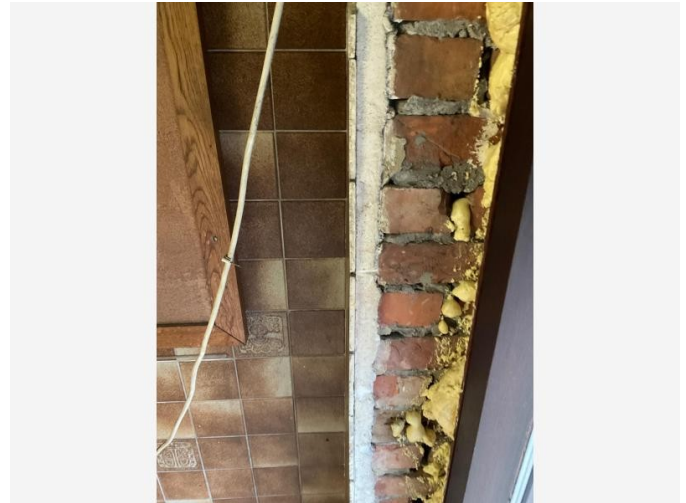
## Fiche 14: Faiancelijm tegels

Geen asbest

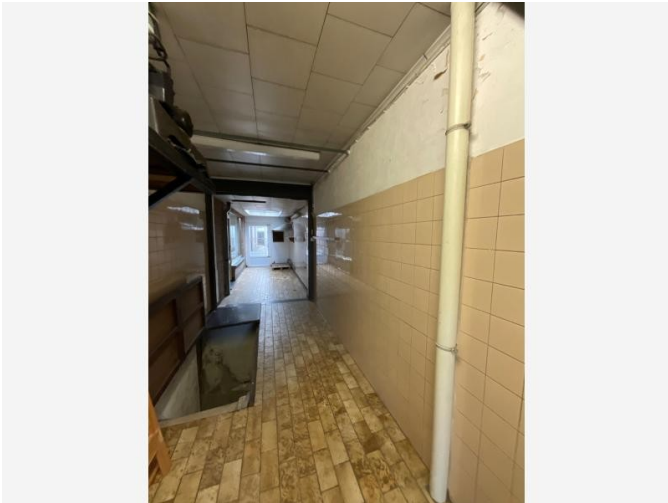
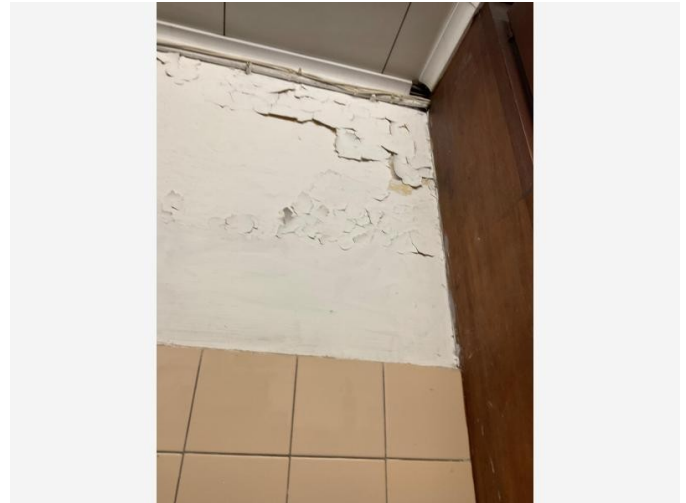
## Fiche 15: pleisterwerk wanden

Geen asbest

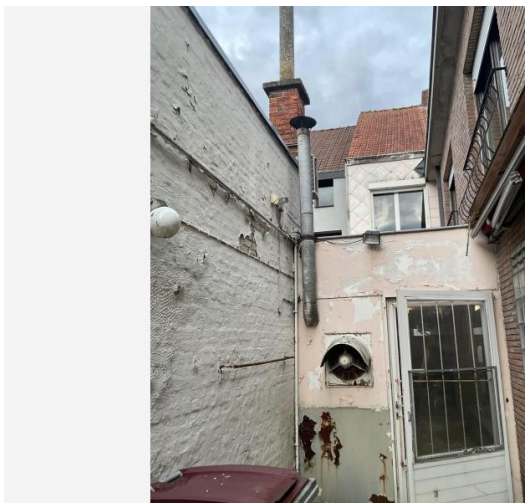
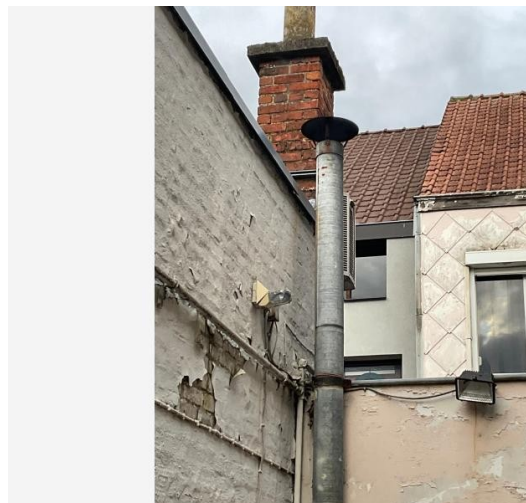
## Fiche 19: Schouw type: galva

| Beschrijving | Notitie | Terug te vinden op plannen |
|---|---|---|
| Fiche 19: Schouw type: galva | Dit schouw type is niet asbest verdacht. (Deze zijn steekproefsgewijs vastgesteld en kunnen, indien de vastelling dit niet toeliet, geen uitspraak doen over de volledige schouw. ) | - |

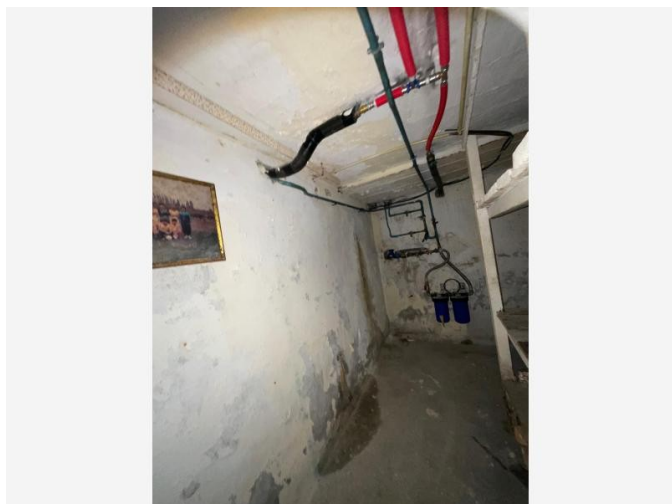
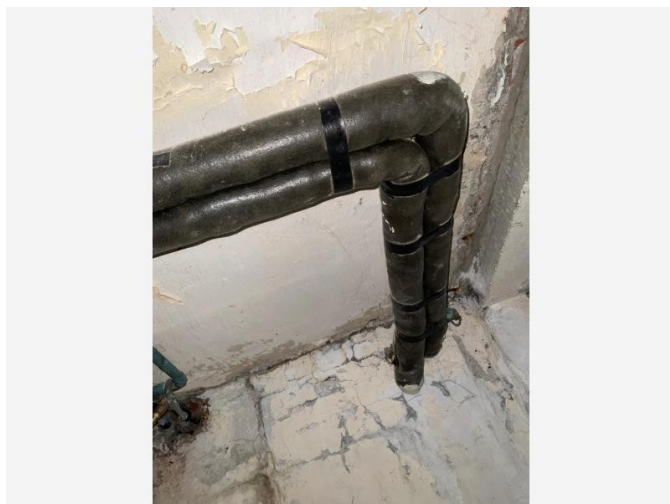
### Fiche 21: buisisolatie verwarmingsbuizen: niet aanwezig

| Beschrijving | Notitie | Terug te vinden op plannen |
|---|---|---|
| Fiche 21: buisisolatie verwarmingsbuizen: niet aanwezig | Deze toepassing is in deze wooneenheid niet aanwezig. | - |
