# Asbestinventarisatattest

Gentbruggestraat 43, 9040 Gent

Attestnummer : 20250630-000394.000

**Asbestveilig** (maar niet asbestvrij)

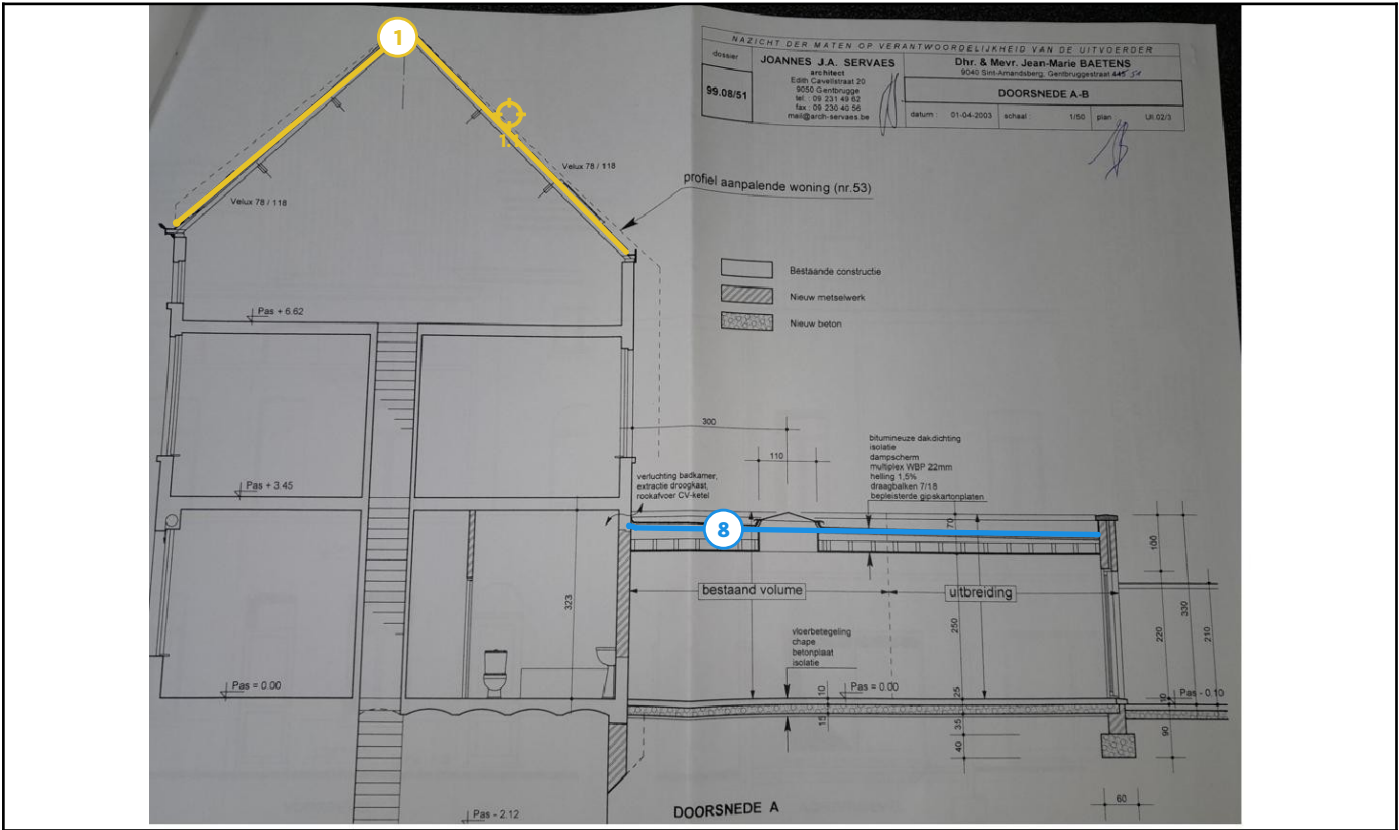
# Plan 1.14: dakplan

| Beschrijving | Type | Actie |
|---|---|---|
| 1. onderdak hoofdgebouw | Asbestmateriaal | Zorgvuldig beheren |
| 1.1 Code: 25/06/43/03 | Puntmonster | - |
| 8. roofing plat dak achterbouw | Geen asbest | - |

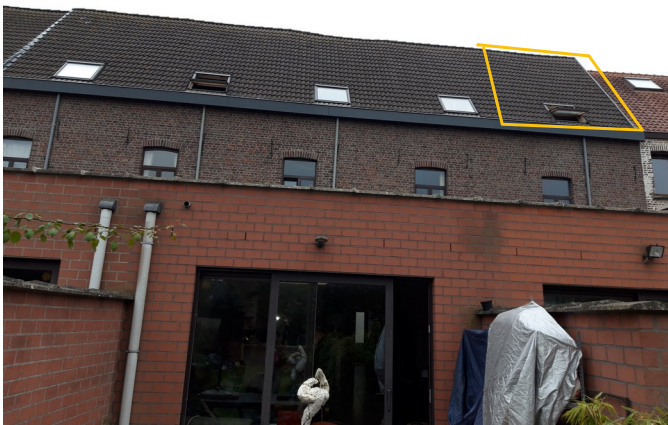
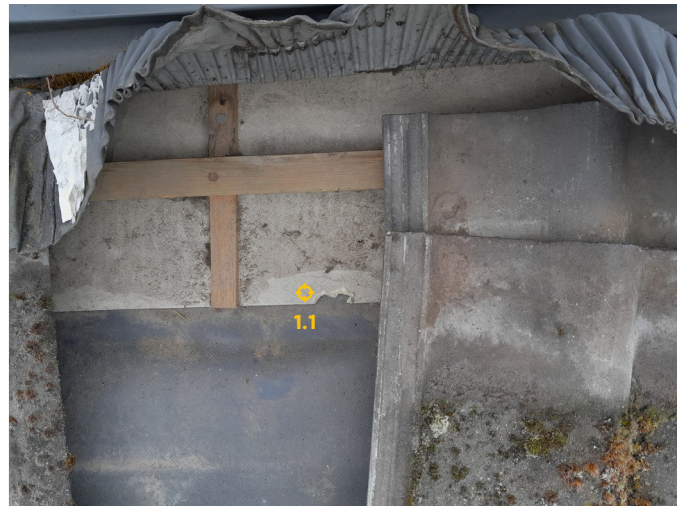
Overzichtsfoto

Detailfoto

| Eindbeoordeling materiaalrisico | Laag materiaalrisico en/of verlaagde kans op vezelvrijgave |

| Toestand van het materiaal | Licht beschadigd, licht verweerd. Intact calciumsilicaatmateriaal of categorie III 'gebondenheid' |

| # | Type | Referentie | Resultaat |
|---|---|---|---|
| 1.1 | Puntmonster | 25/06/43/03 | Chrysotiel |

| Beschrijving | onderdak hoofdgebouw |
| Opmerking | De woning werd volledig verbouwd na 2005. Er is echter geen bewijsstuk beschikbaar dat het onderdak werd vervangen. Voor de zekerheid werd een staal genomen. |

Het asbestmateriaal valt onder de mijlpaal van 2040.

Zorgvuldig beheren

- Zorg voor een veilig beheer en verwijder dit asbestmateriaal wanneer het bij werken eenvoudig bereikbaar wordt. Controleer de toestand jaarlijks op wijzigingen.

- Eenvoudige handelingen: enkel door erkend asbestverwijderaar afbraak en verwijdering van het bovenliggende dak (tengellatten) zal beschadiging en loskomen van stukjes/stofvorming geven. Het onderliggende isolatiemateriaal zal besmet worden. Te overleggen met erkend verwijderaar.

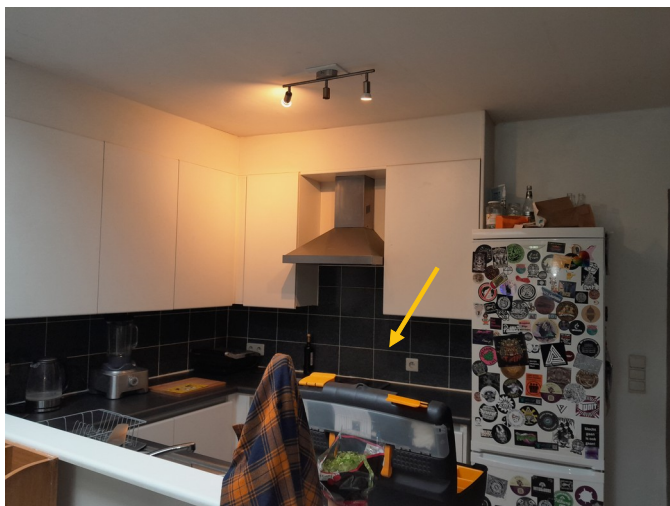
In de vochtige ruimtes , badkamer en keuken , bevinden zich wandtegels . De lijm waarmee deze tegels bevestigd zijn is mogelijk asbesthoudend . Plaatsing echter na 2005 , geen risico meer.

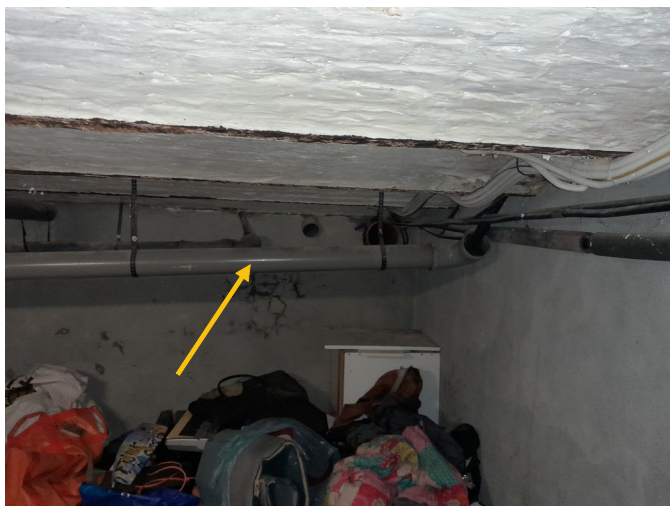
We zien op de plannen + vaststelling ter plaatse dat het volledig afvoersysteem na 2005 vervangen werd door kunstofbuizen , geen risico meer.

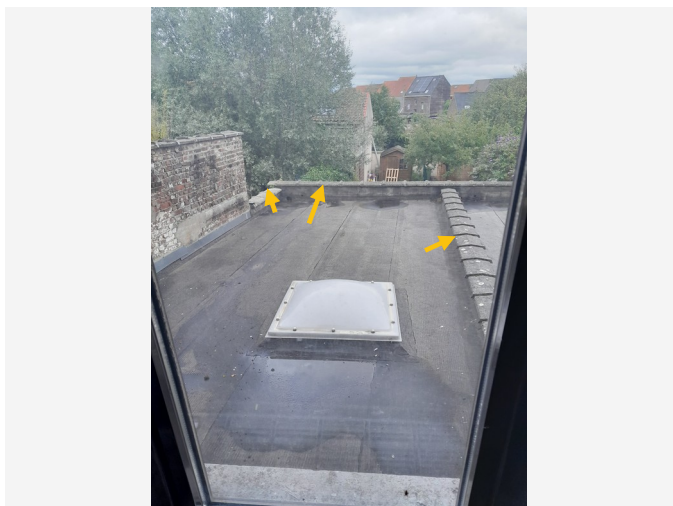
De muurkappen werden geplaatst na 2005 , bewijsstuk beschikbaar. Geen risico meer.

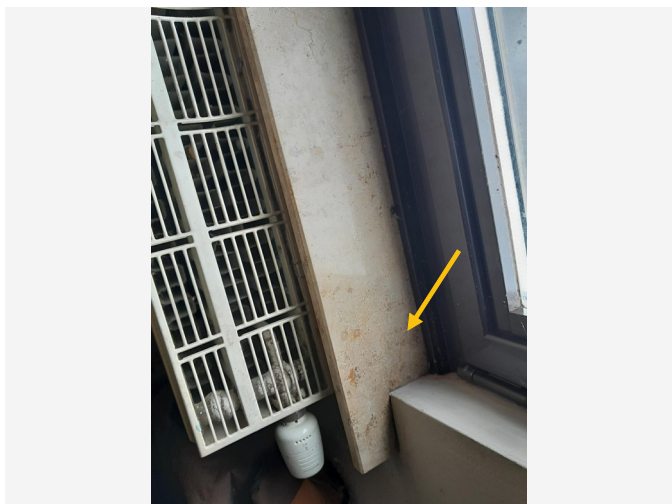
De vensterbanken werden onderzocht, we zien geen sporen van persmatrijs, we zien insluitels, we besluiten dat deze uit natuursteen bestaan.

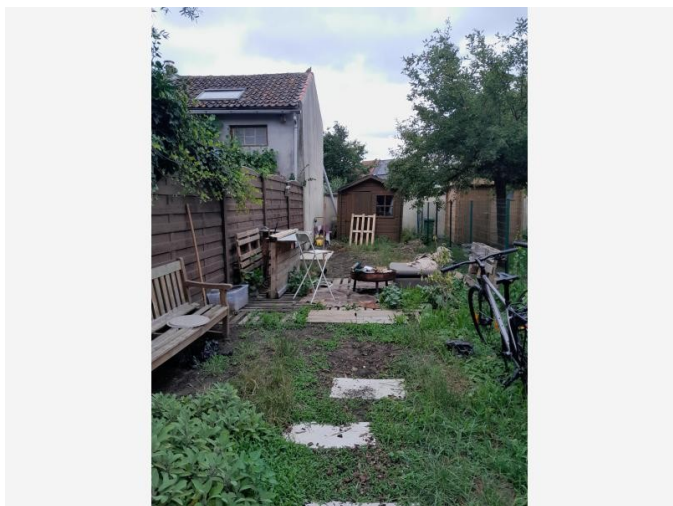
We hebben de buitenconstructies , terras en tuin onderzocht , er werden geen verdachte toepassingen gezien.

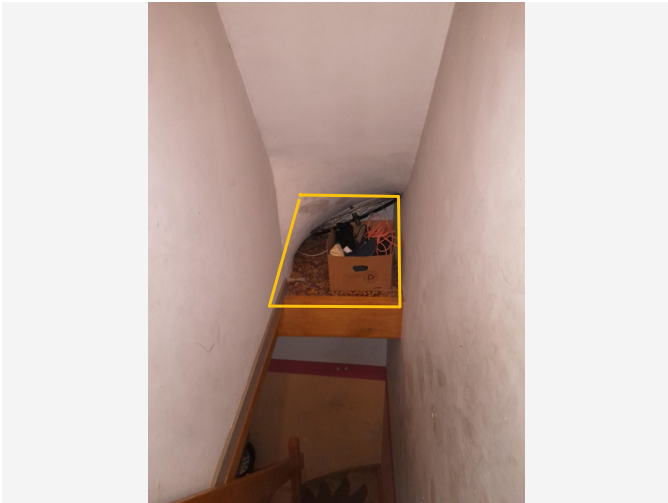
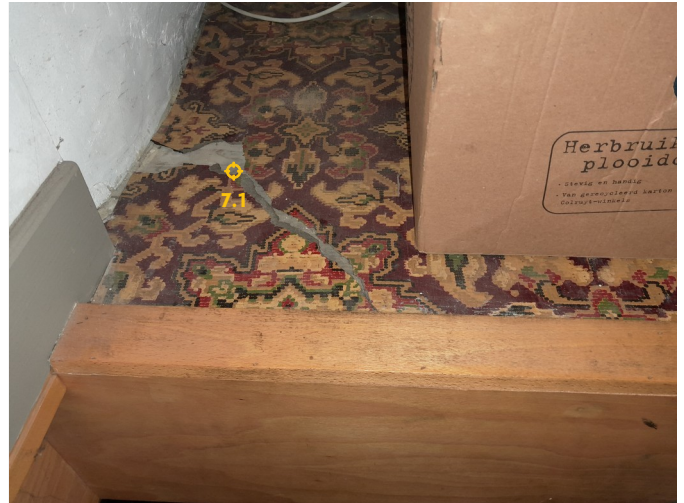
## Fiche 7: linoleum in traphall

Geen asbest

| # | Type | Referentie | Resultaat |
|---|---|---|---|
| 7.1 | Puntmonster | 25/06/43/01 | Geen asbest |

| Opmerking | Op de overloop ligt een kleine hoeveelheid linoleum. |

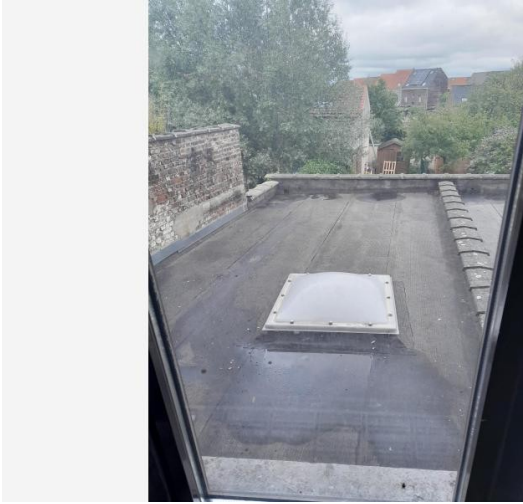
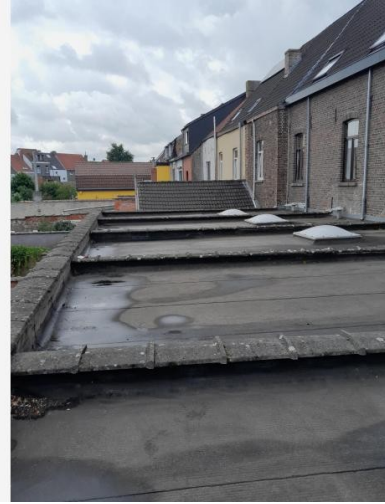
## Fiche 8: roofing plat dak achterbouw

Geen asbest

| Opmerking | hoeveelheden bij benadering<br><br>De roofing werd na 2005 geplaatst , bewijsstuk beschikbaar , geen risico meer. De volledig achterbouw werd nieuw geplaatst , dus geen risico op verdachte onderlagen. |

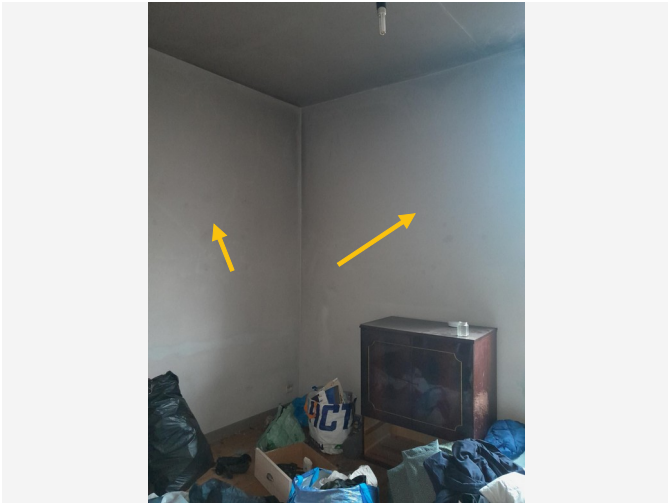
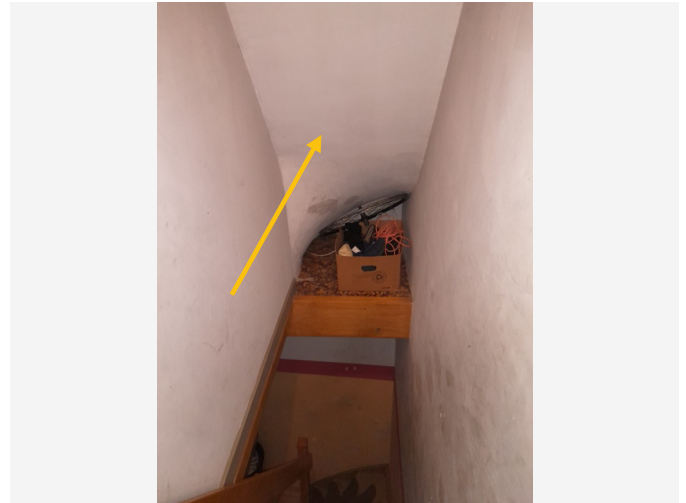
## Fiche 9: pleister muren

Geen asbest

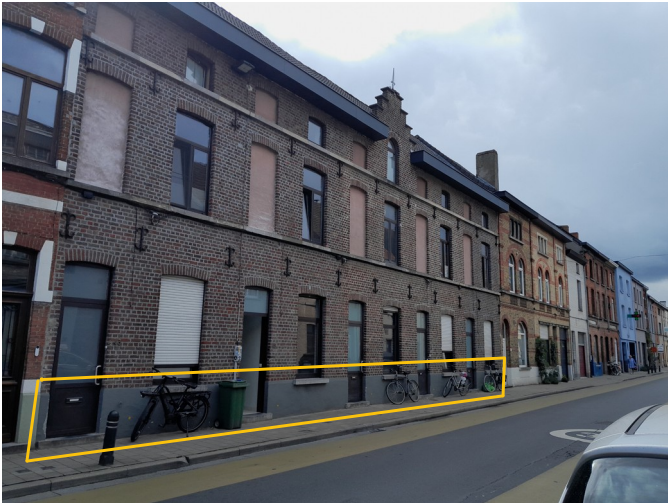
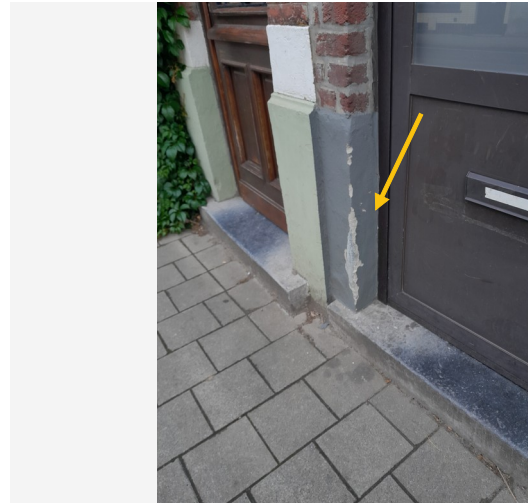
## Fiche 10: crepi voorgevel

Geen asbest

| Opmerking | <p>hoeveelheden bij benadering</p> <p>Langs de voorgevel van de 5 te onderzoeken rijwoningen (gelijk bouwjaar) is aan de onderkant een cement bepleistering. Op 2 plaatsen werden stalen genomen. De crepi loopt ononderbroken door , dus de resultaten worden genomen voor de volledige cementbepleistering van alle 5 de woningen.</p> |

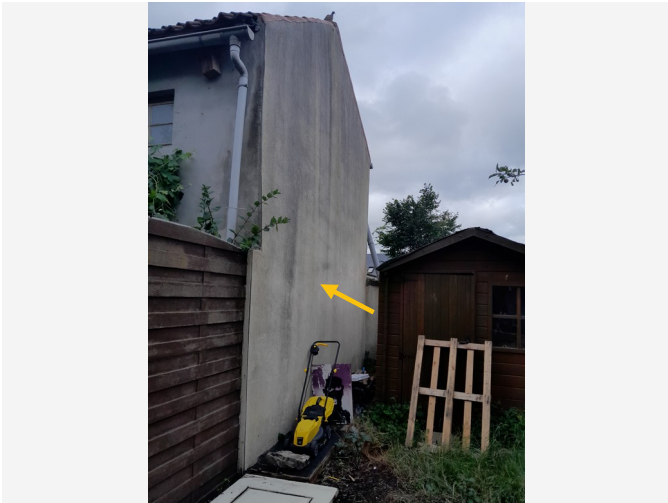
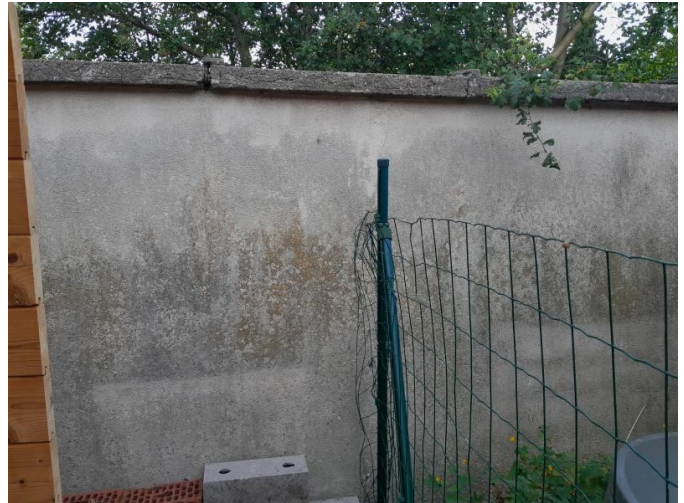
## Fiche 12: crepi achtergevel tuinmuur

Geen asbest

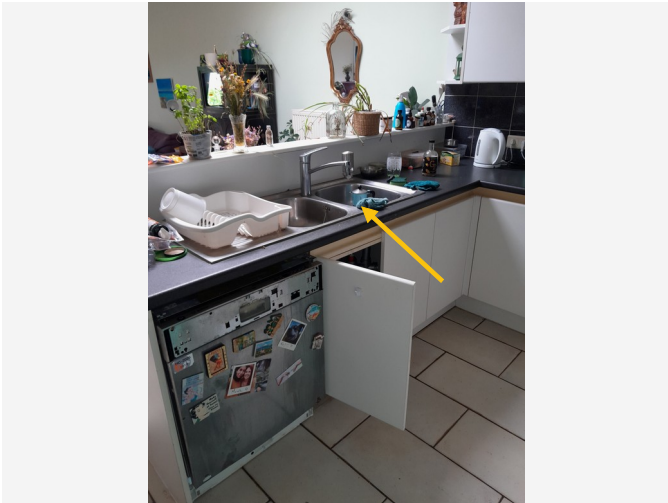
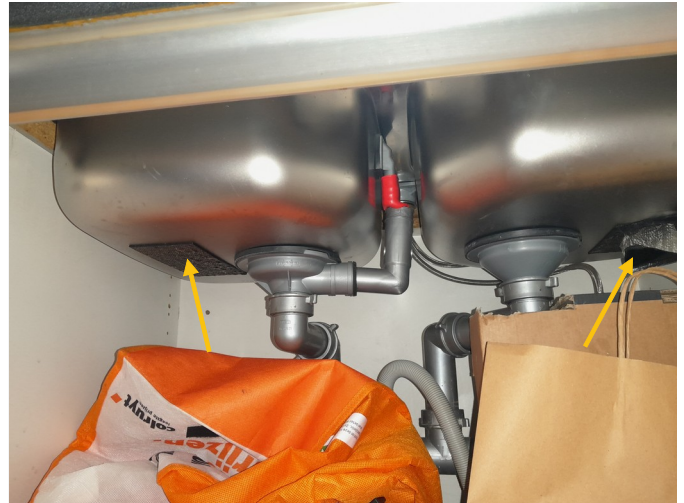
## Fiche 13: geluidslap onder gootsteen keuken

Geen asbest

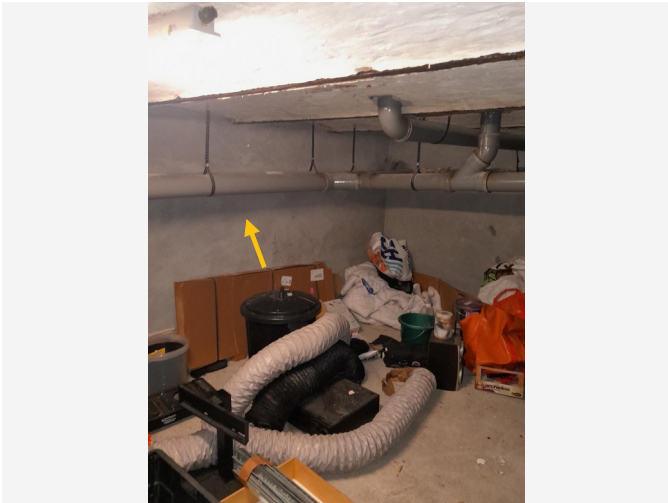
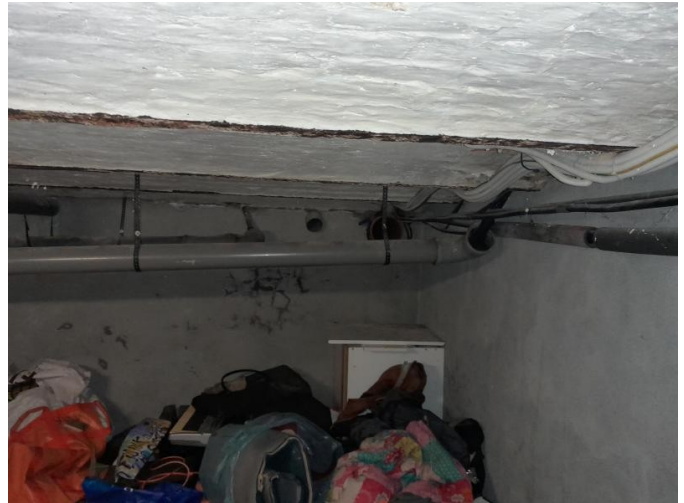
## Fiche 14: cementpleister kelder

Geen asbest

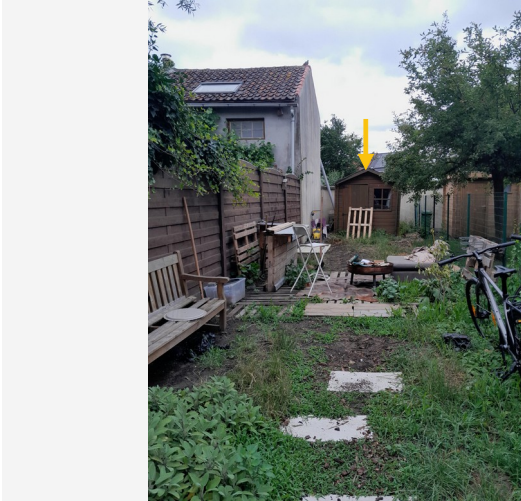
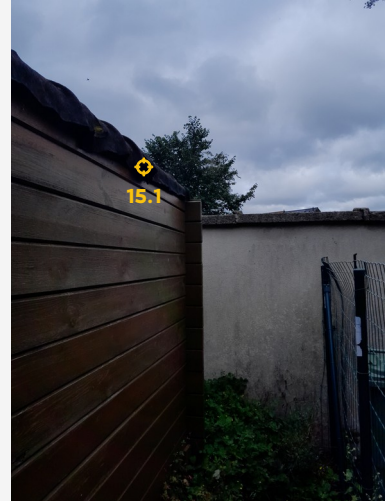
## Fiche 15: roofing tuinhuis

Geen asbest
