# Asbestinventarisatetest

Belgradostraat 57, 9000 Gent

Attestnummer : 20240325-000075.000

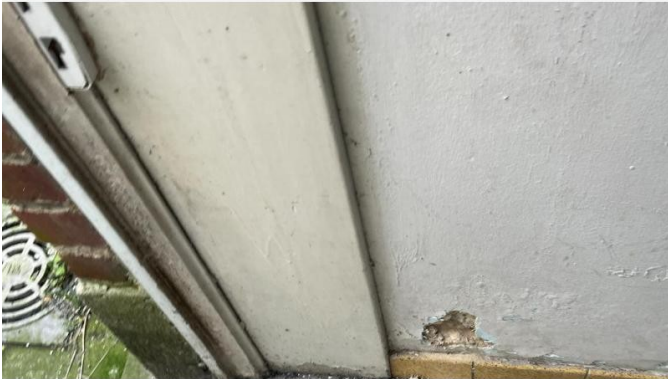
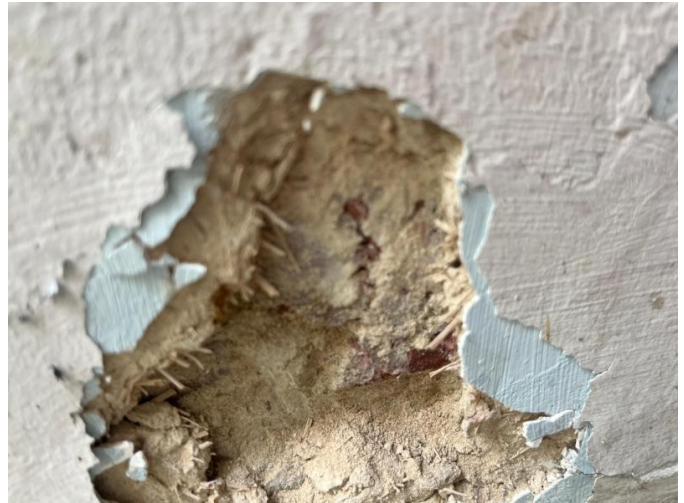
Overzichtsfoto

Detailfoto

Geen asbest

| # | Type | Referentie | Resultaat |
|---|---|---|---|
| 2.1 | Mengmonster | -1 | Geen asbest |

| Beschrijving | Pleisterwerk - muur |
