Verslag aangaande huishoudelijke installatie op lage en zeer lage spanning (boek 1 KB 08/09/2019)

Naam en voornaam eigenaar	: Van Thielen Linda	Adres eigenaar	: Ullensstraat 51 / 2, 2650 Edegem
Opdrachtgever	: Immo Vivo	Datum van onderzoek	: 09-04-2026
Installateur	: /	BTW installateur	: /
Distributiebeheerder	: Fluvius Antwerpen	Agent-bezoeker	: VJ
Plaats van onderzoek	: Ullensstraat 51 / 0003 2650 Edegem

Type lokaal	: Wooneenheid - Appartement		
EAN	: 541448820042767907	Teller nr	: 1SAG1105006166
Max stroom (A)	: 32 A/kVA	Nom. Spanning (V)	: 230/1N400 V
Type alg. schakelaar	: Vermogenschakelaar	Aard van de stromen	: AC
Type aardverbindingssysteem	: TT		
Voedingskabel (hoofd)bord	: Type: VOBS/H07V-K - Sectie L: 6 mm ² - N: 6 mm ² - PE: 16 mm ²		
Voedingsbron	: Openbare distributienet		
Decentrale LS productie-eenheid	: Afwezig

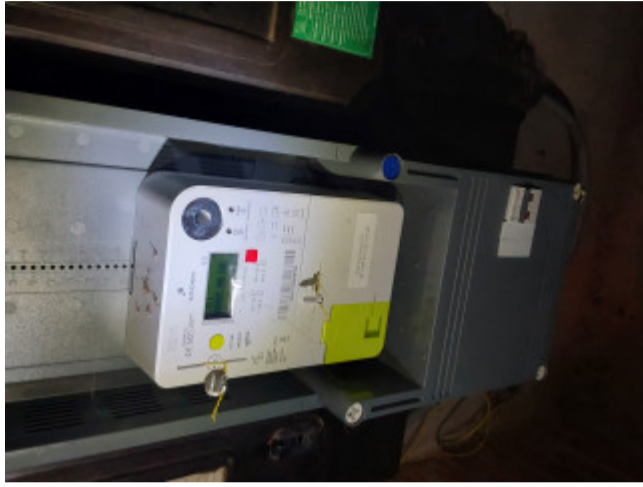
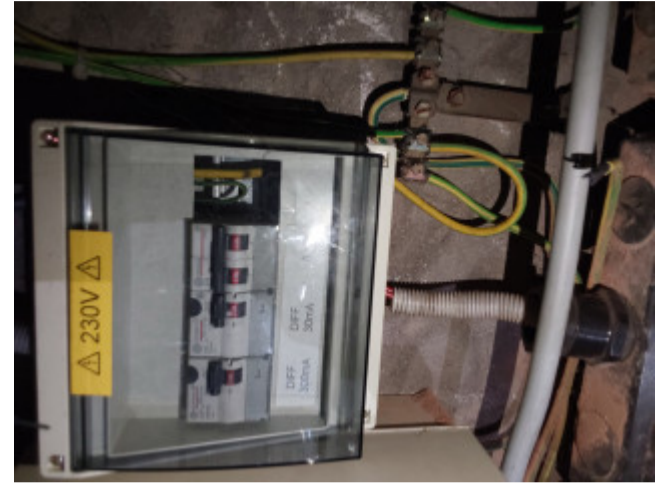
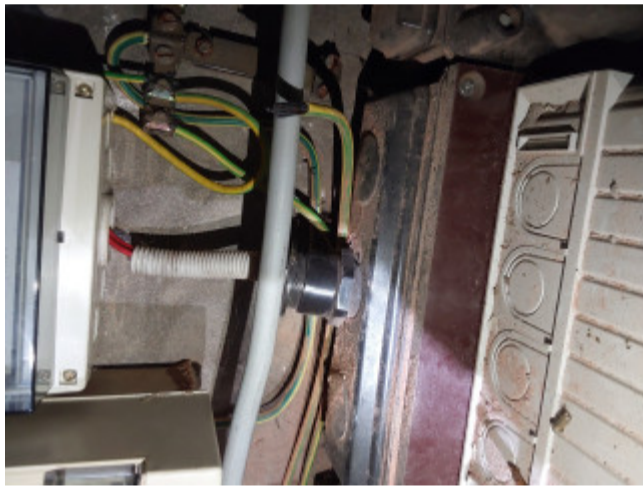
Foto's-2

- Bescherming tegen elektr. schokken is niet verzekerd. Openingen in het L.S.B. afdichten, in gewone ruimte moet de beschermingsgraad min IPXX-B bedragen. (B1:4.2.2.3.)

- Gebruik van lusterklemmen waarvan deze niet aangetoond kan worden of dat deze geschikt is voor zijn toepassing (In, Un, CE-merk,..) in L.S.B. is niet toegestaan. (B1:1.4)

- Geleiders van het type VOB zijn niet in daarvoor bestemde buizen of kabelgoten geplaatst. Deze geleiders hebben een bijkomende afscherming nodig. (B1:5.2.7.4 / 5.2.9.6.)

- Elektrisch materieel zoals shakelaar, contactdoos of aftakdoos,... herschikken, vervangen en/of opnieuw bevestigen (afdekplaat ontbreekt, staat los, beschadigd...), deze is niet volgens de regel van goed vakmanschap geplaatst. (B1:1.4.1.2. – 1.4.2.1. – 4.2.1.1. – 5.2.6.1.)

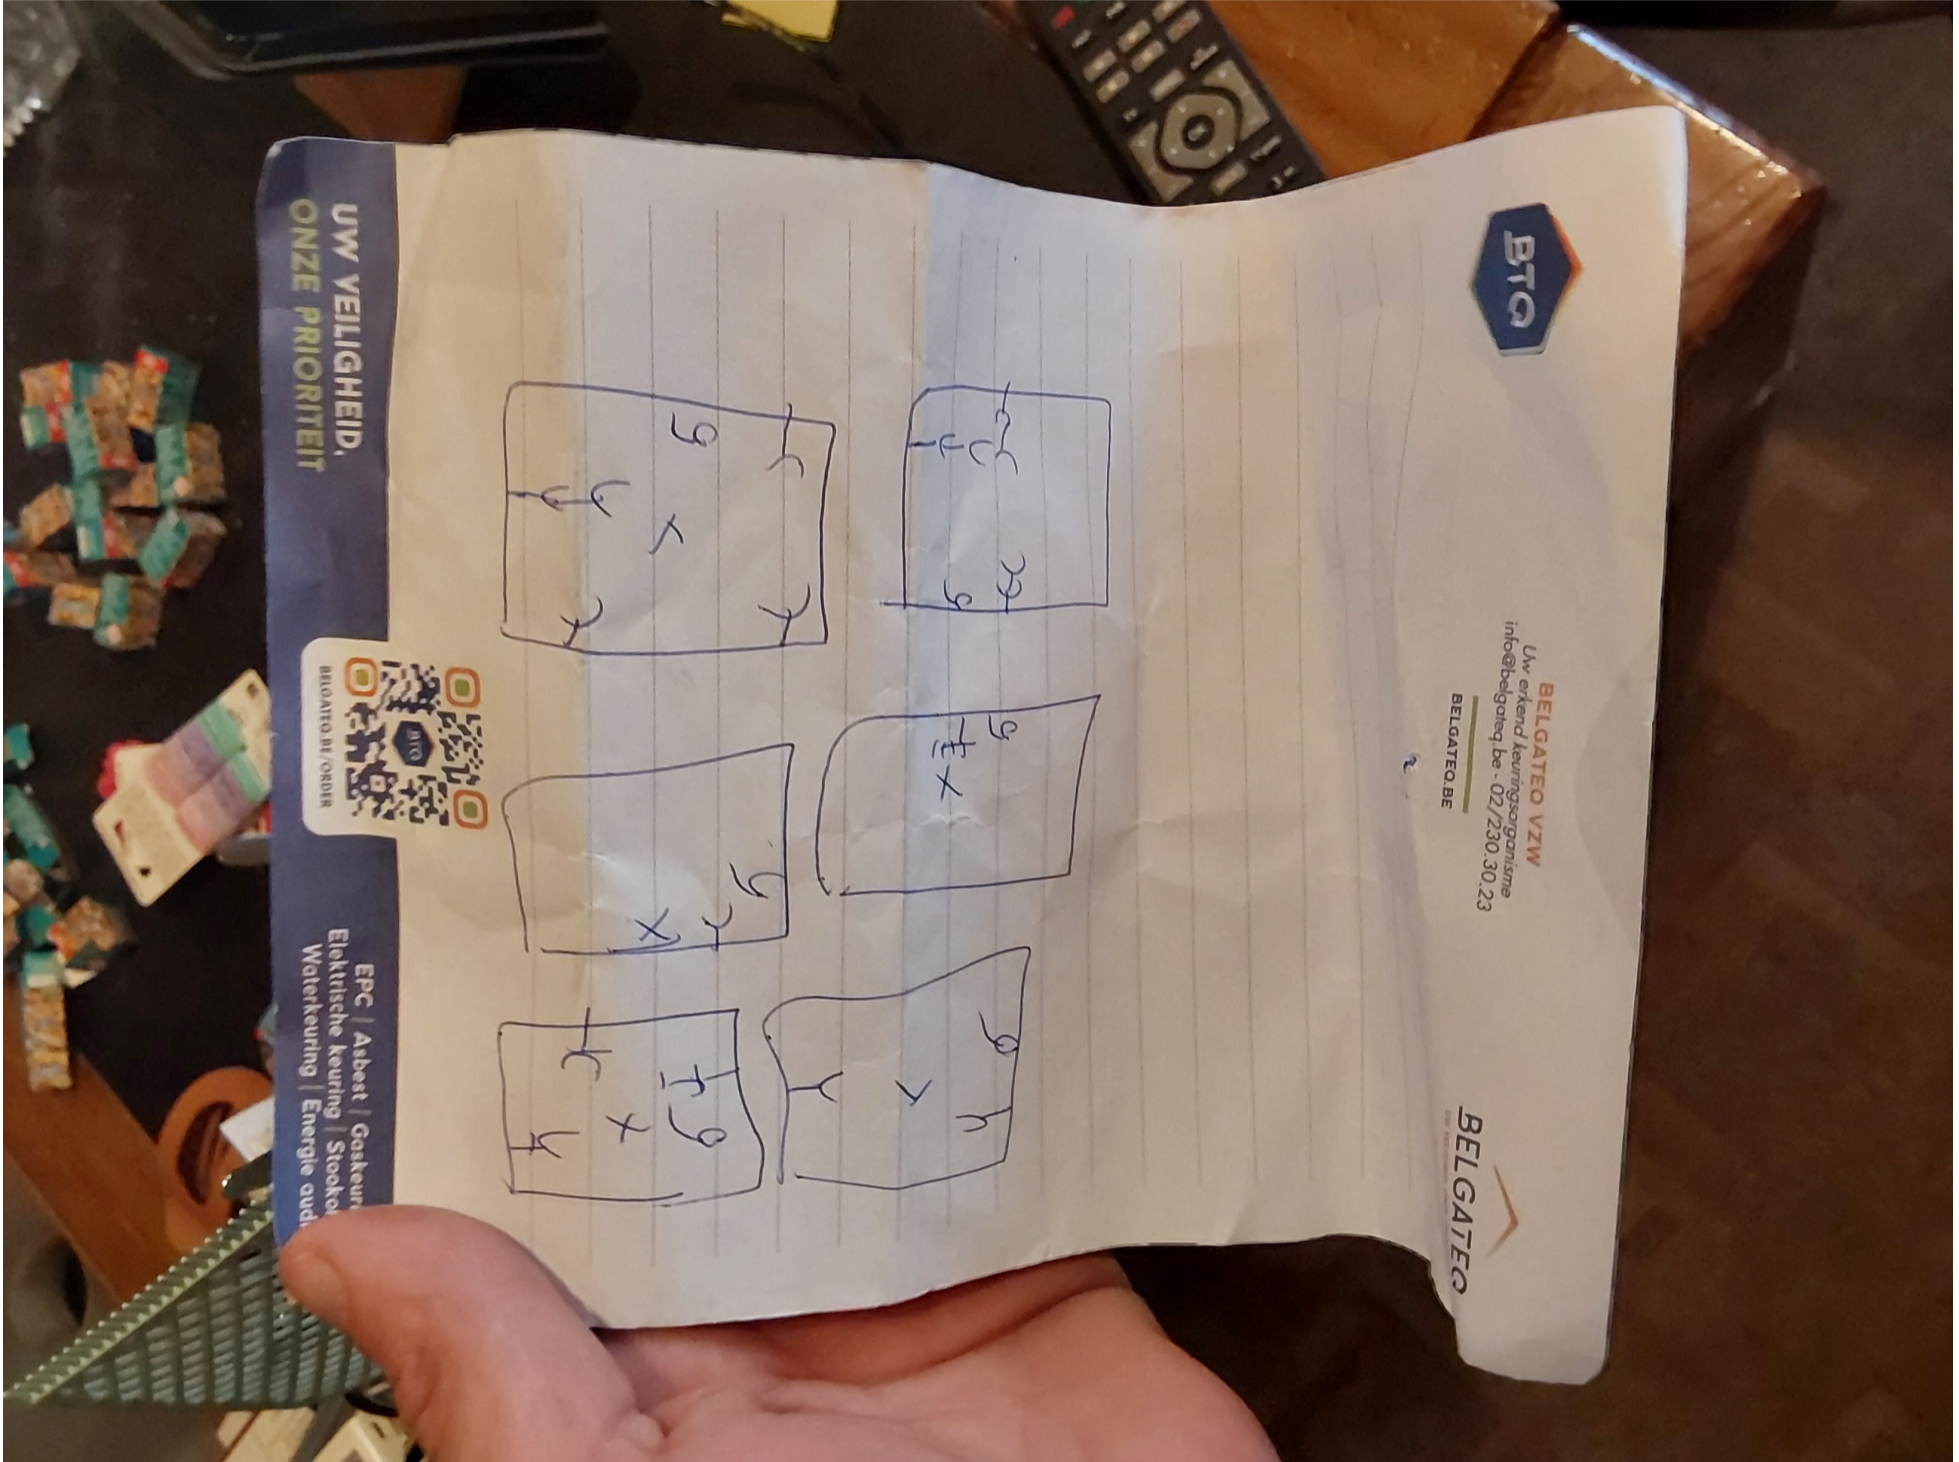
Bijlages-1

Stroombaanschema's	: Niet aanwezig
Situatieplan	: Niet aanwezig - Verkoop (8.4.2.): Zie schets in bijlage
Voorwerp van uitgevoerde controle	: zie tabel(len) oplisting
Aantal verdeelborden	: 2
Aantal (eind)stroombanen	: 5
N° reserve stroombanen	: Geen
Lijst van de evacuatiewegen en de moeilijk evacueerbare ruimten	: Niet van toepassing
Plan van veiligheidsinstallaties en/of kritische installaties	: Niet van toepassing
Lijst met veiligheidsinstallaties en/of kritische installaties	: Niet van toepassing
