# Asbestinventarisatetest

Frans Reyniersstraat 46A, 2811 Mechelen

Attestnummer : **20250911-000241.000**

**Asbestveilig** (maar mogelijk niet asbestvrij)

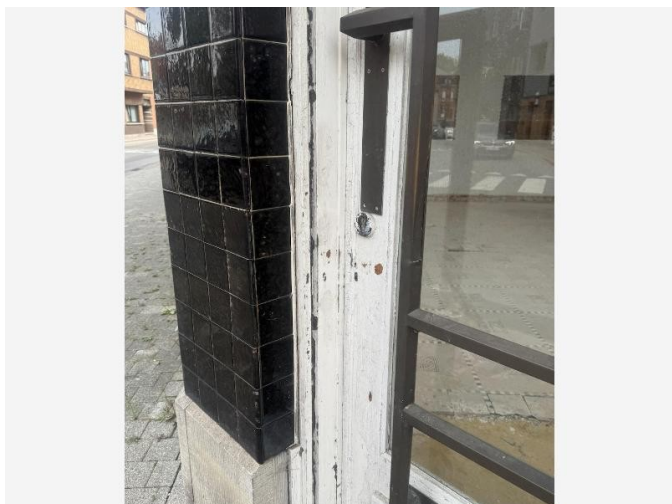
Vrije foto

niet-asbestverdacht.

| Primaire drager | Wandopening verticaal (raam, deur, ...) |
| (Asbest)materiaal | In-situ afwerkingslagen - Pasta, stopverf, voegsel, stopsel, vulsel, mastiek, kitten, ... |

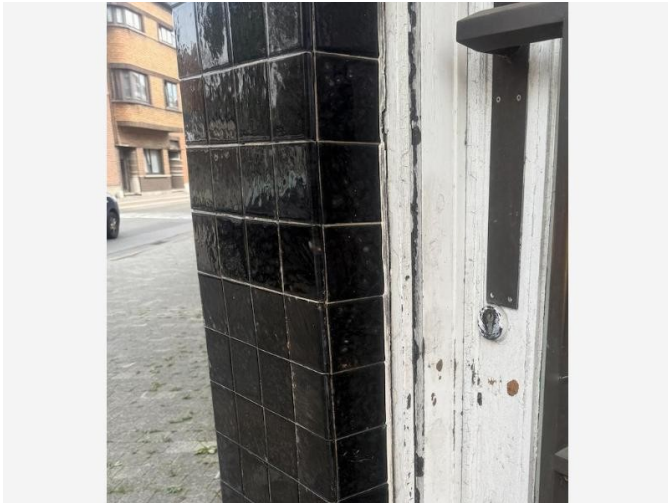
Vrije foto

Achter de tegels zou asbestverdacht tegellijm aanwezig kunnen zijn.

| Primaire drager | Wand buitenschil |
| (Asbest)materiaal | In-situ afwerkingslagen - Lijm laag |

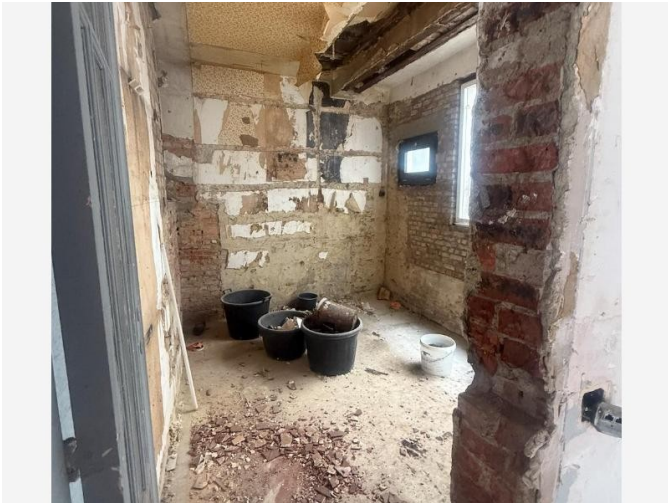
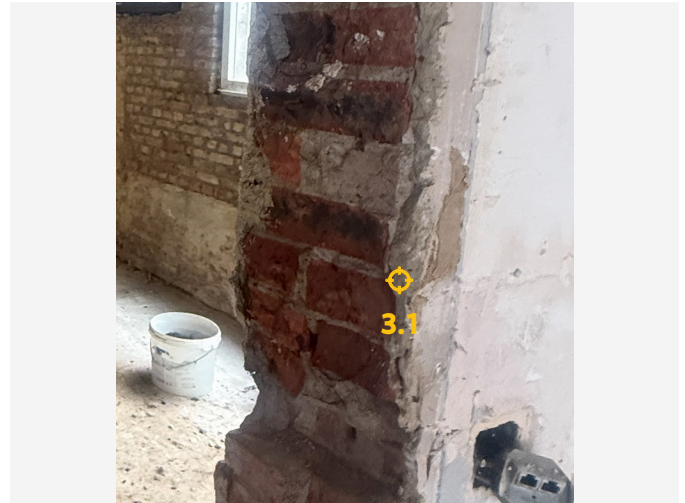
## Fiche 3: pleister muren

Geen asbest

| # | Type | Referentie | Resultaat |
|---|---|---|---|
| 3.1 | Mengmonster | M01 | Geen asbest |

| Beschrijving | pleister muren |
| Bindmiddel van materiaal | Gips - kalk |
| Gebondenheid op basis van bindmiddel | Niet-hechtgebonden |
| Hoeveelheid (oppervlakte - dikte - aantal) | • 200,00 m <sup>2</sup> - 2,00 cm - 1 stuk |

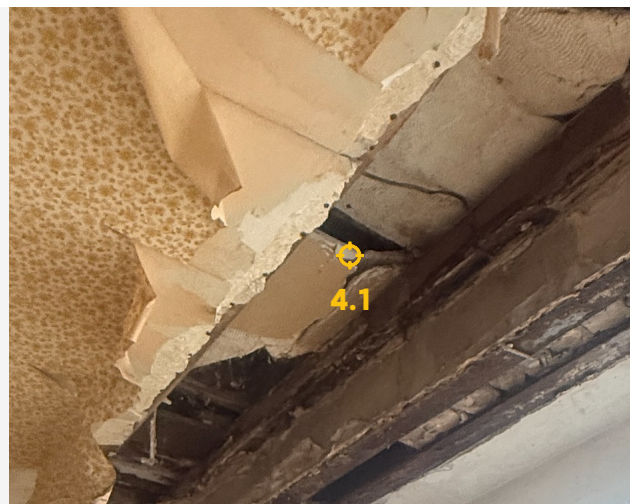
## Fiche 4: pleister plafond

Geen asbest

| # | Type | Referentie | Resultaat |
|---|---|---|---|
| 4.1 | Mengmonster | M02 | Geen asbest |

| Beschrijving | pleister plafond |
| Bindmiddel van materiaal | Gips - kalk |
| Gebondenheid op basis van bindmiddel | Niet-hechtgebonden |
| Hoeveelheid (oppervlakte - dikte - aantal) | • 25,00 m <sup>2</sup> - 2,00 cm - 1 stuk |
