Asbestinventarisatetest

Hovestraat 171/9, 2650 Edegem

Attestnummer : 20240322-000149.000

Uitgegeven op : 22.03.2024

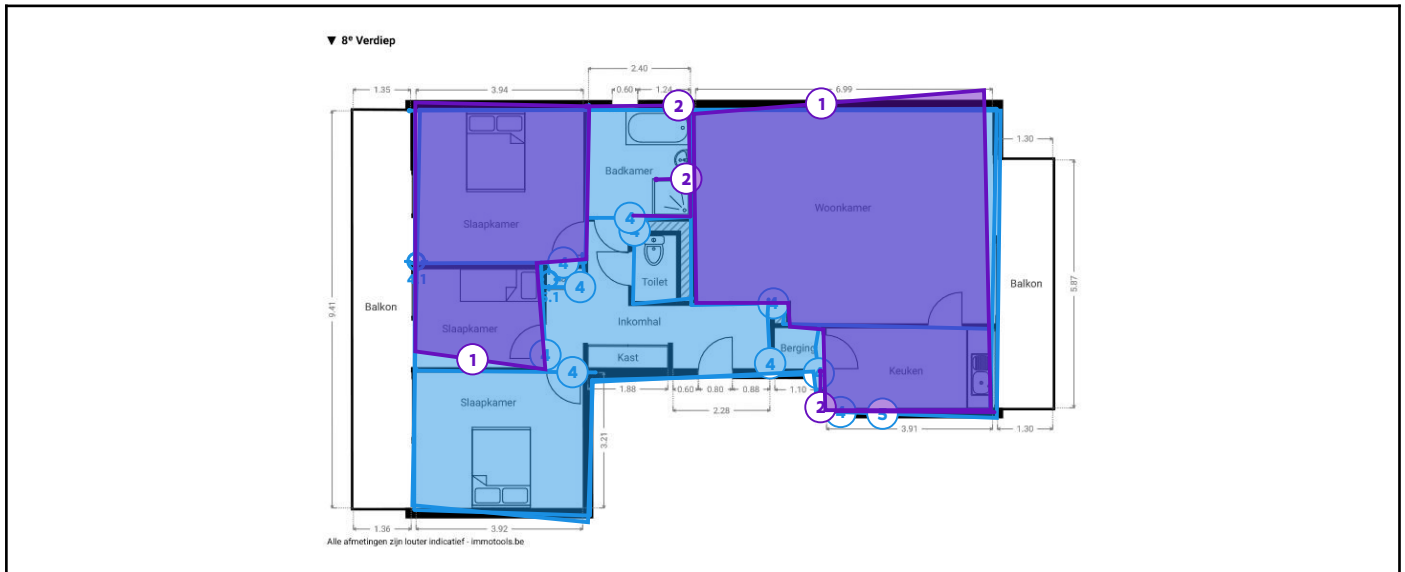
Plan 1.1: bus 9

Beschrijving	Type	Actie
1. Verlaagde plafonden, bezetting plafond	Advies	-
2. Tegelijm Faiencetegels Muren keuken, WC, badkamer	Advies	-
4. Bezetting binnenwanden	Geen asbest	-
4.1 Code: A0.1	Mengmonster	-
5. Bezetting plafond	Geen asbest	-
5.1 Code: A0.2	Mengmonster	-

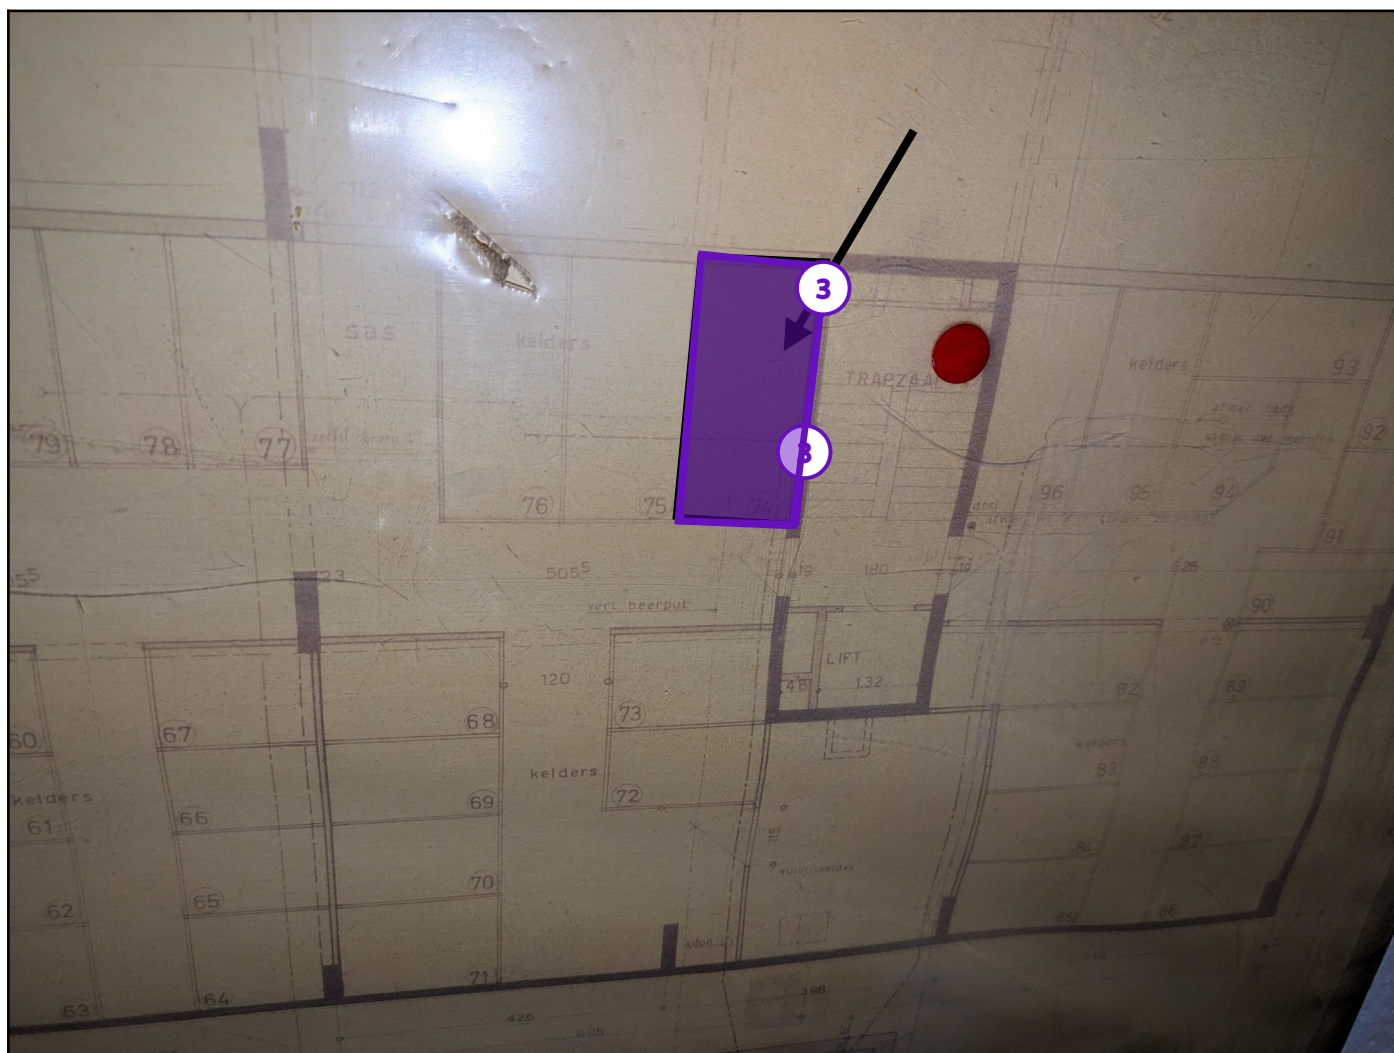
Plan 1.2: Gelijkvloers berging N°74

Beschrijving	Type	Actie
3. Geen bezetting in de plafonden en wanden van de kelder	Advies	-

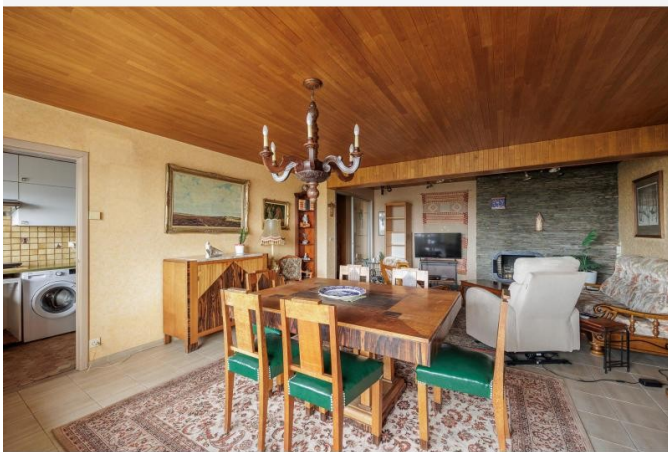
Vrije foto

Mogelijk bevindt er zich asbestverdachte pleisterwerken achter de verlaagde plafonden. Dit was niet waarneembaar, er waren

geen bestaande beschadigingen of openingen.

Identificatiemethode	Vaststelling & expertise (niet-asbestverdacht)
Primaire drager	Plafond
(Asbest)materiaal	In-situ afwerkingslagen - Pleisterwerk (wand, plafond, ...)
Bindmiddel	Gips - kalk
Gebondenheid bindmiddel	Niet-hechtgebonden

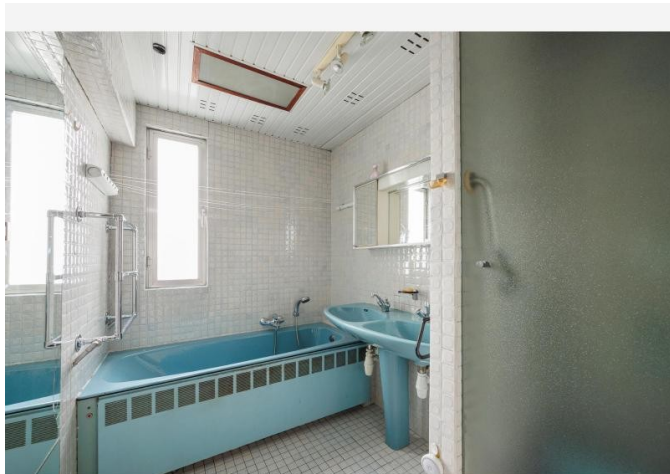
Fiche 2: Tegellijm Faiencetegels Muren keuken, WC, badkamer

Mogelijk bevindt er zich asbestverdachte tegellijm achter de wandtegels. Dit was niet waarneembaar, er waren geen bestaande beschadigingen of openingen in de wandtegels.

Identificatiemethode	Vaststelling & expertise (niet-asbestverdacht)
Primaire drager	Muren en plafonden
(Asbest)materiaal	In-situ afwerkingslagen - Pleisterwerk (wand, plafond, ...)
Bindmiddel	Gips - kalk
Gebondenheid bindmiddel	Niet-hechtgebonden

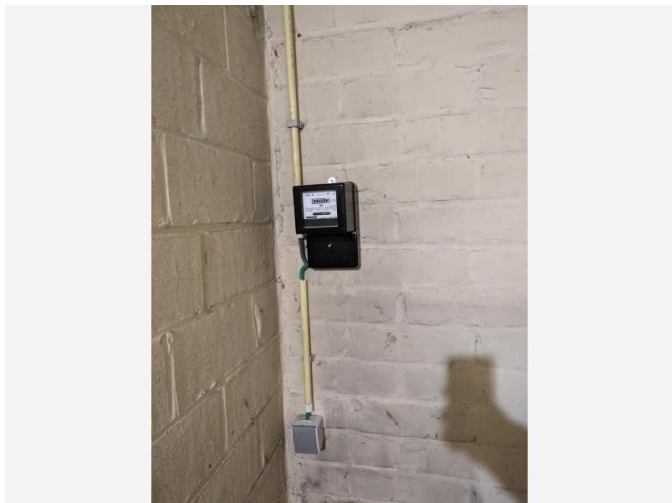
Fiche 3: Geen bezetting in de plafonden en wanden van de kelder

Er is geen bezetting in de binnenwanden en het plafond van de kelder.

Identificatiemethode	Vaststelling & expertise (niet-asbestverdacht)
----------------------	--

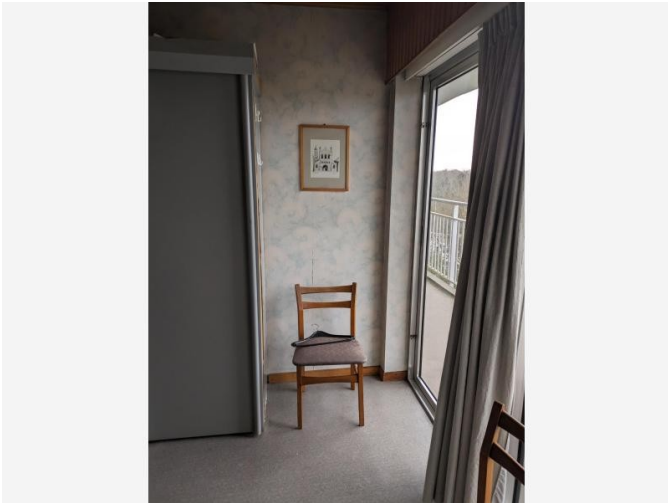
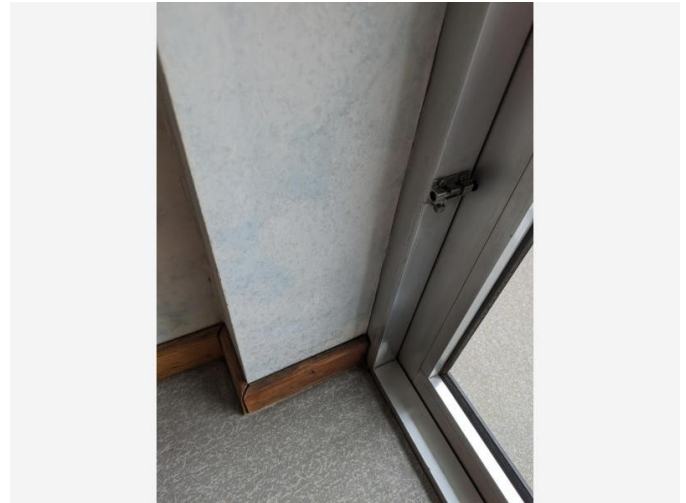
Fiche 4: Bezetting binnenwanden

Geen asbest

#	Type	Referentie	Resultaat
4.1	Mengmonster	A0.1	Geen asbest

Beschrijving	Bezetting binnenwanden
Omgeving	Binnen
Primaire drager	Plafond
Bindmiddel van materiaal	Gips - kalk

Gebondenheid op basis van bindmiddel	Niet-hechtgebonden
Hoeveelheid (oppervlakte - dikte - aantal)	• 218,00 m ² - 1,00 cm - 1 stuk
Totaal volume	2,18 m ³
Identificatiemethode	Vaststelling met monstername
Destructieve handeling voor identificatie	Nee

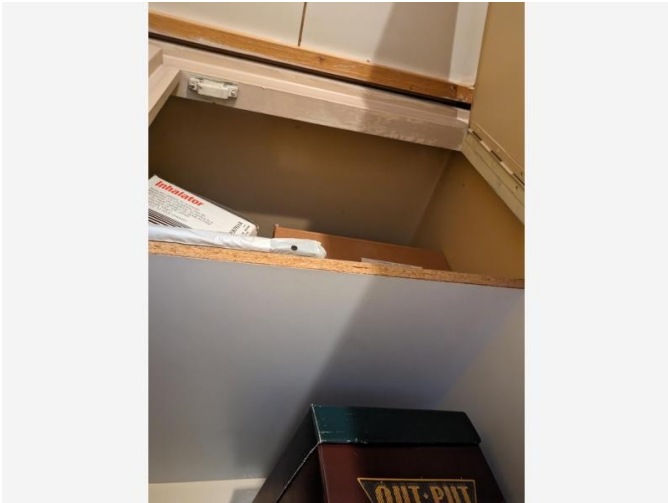
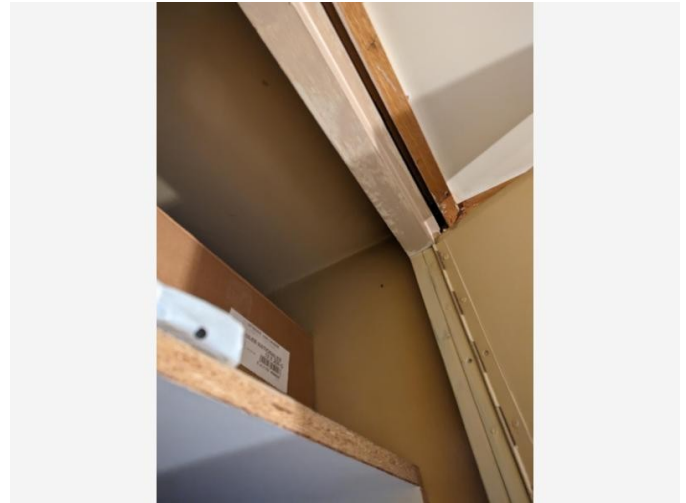
Geen asbest

#	Type	Referentie	Resultaat
5.1	Mengmonster	A0.2	Geen asbest

Beschrijving	Bezetting plafond
Omgeving	Binnen
Primaire drager	Plafond
Bindmiddel van materiaal	Gips - kalk

Gebondenheid op basis van bindmiddel	Niet-hechtgebonden
Hoeveelheid (oppervlakte - dikte - aantal)	• 110,00 m ² - 1,00 cm - 1 stuk
Totaal volume	1,10 m ³
Identificatiemethode	Vaststelling met monstername
Destructieve handeling voor identificatie	Nee
