# Asbestinventarisatetest

François Benardstraat 46, 9000 Gent

Attestnummer : 20260410-000152.000

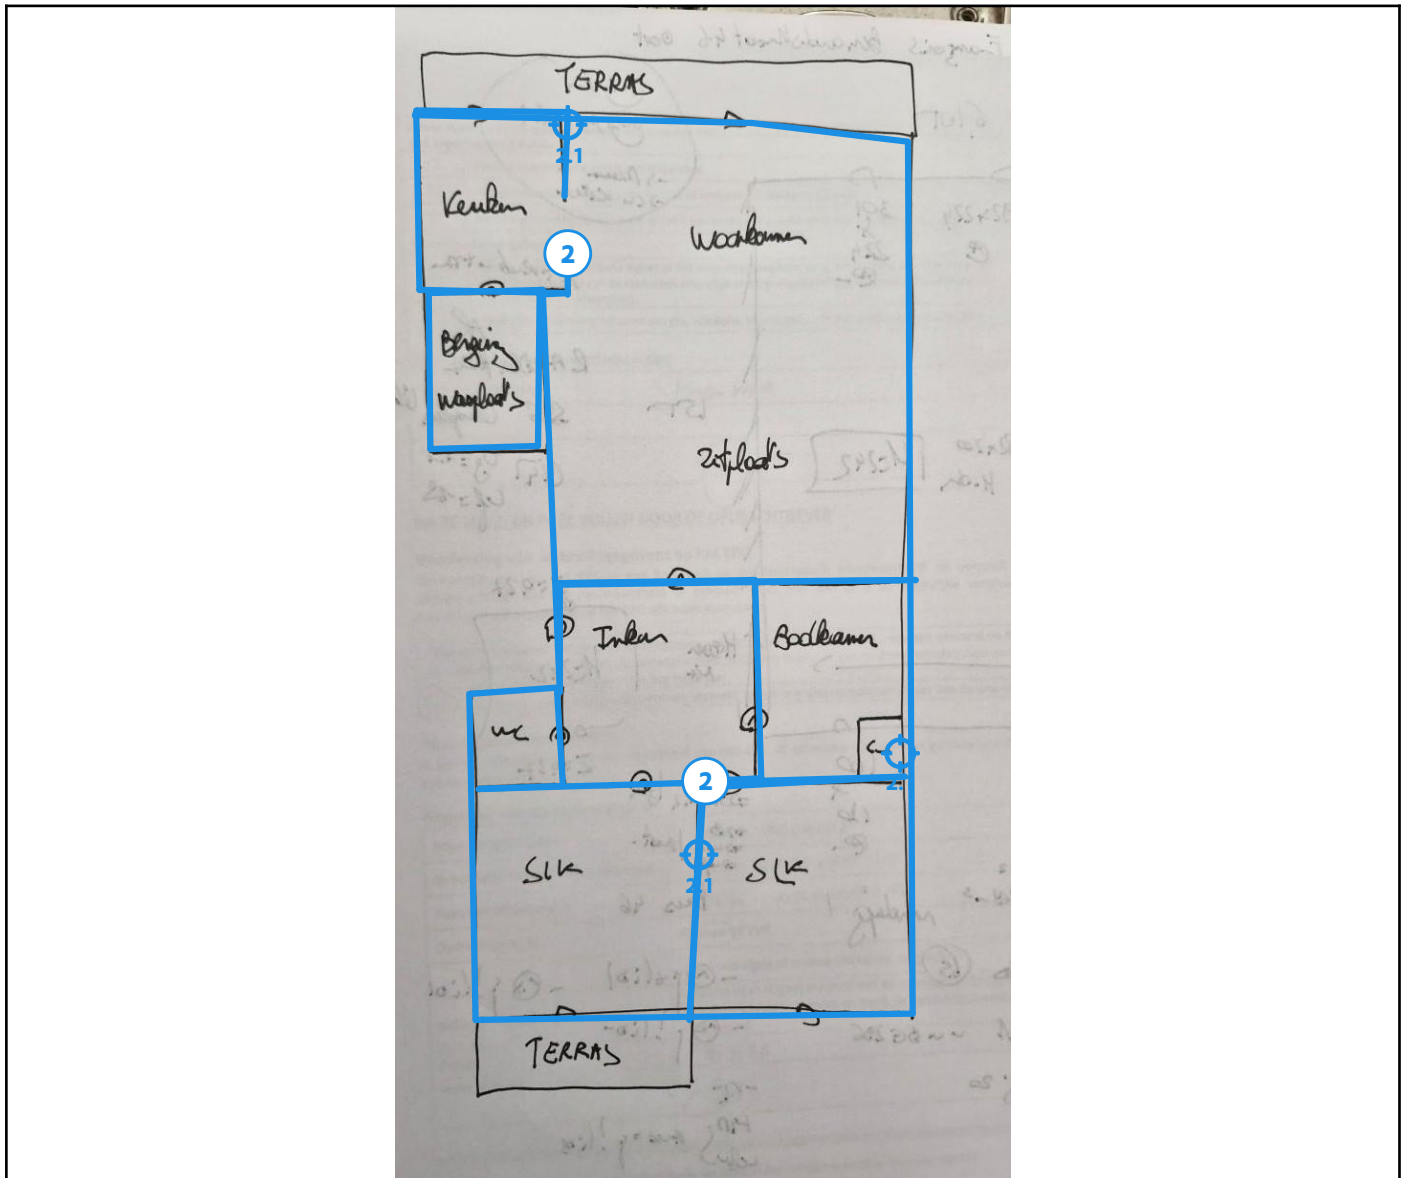
## Plan 1.1: 1ste verdieping

Beschrijving	Type	Actie
2. PW (muren)	Geen asbest	-
2.1 Code: MM1	Mengmonster	-

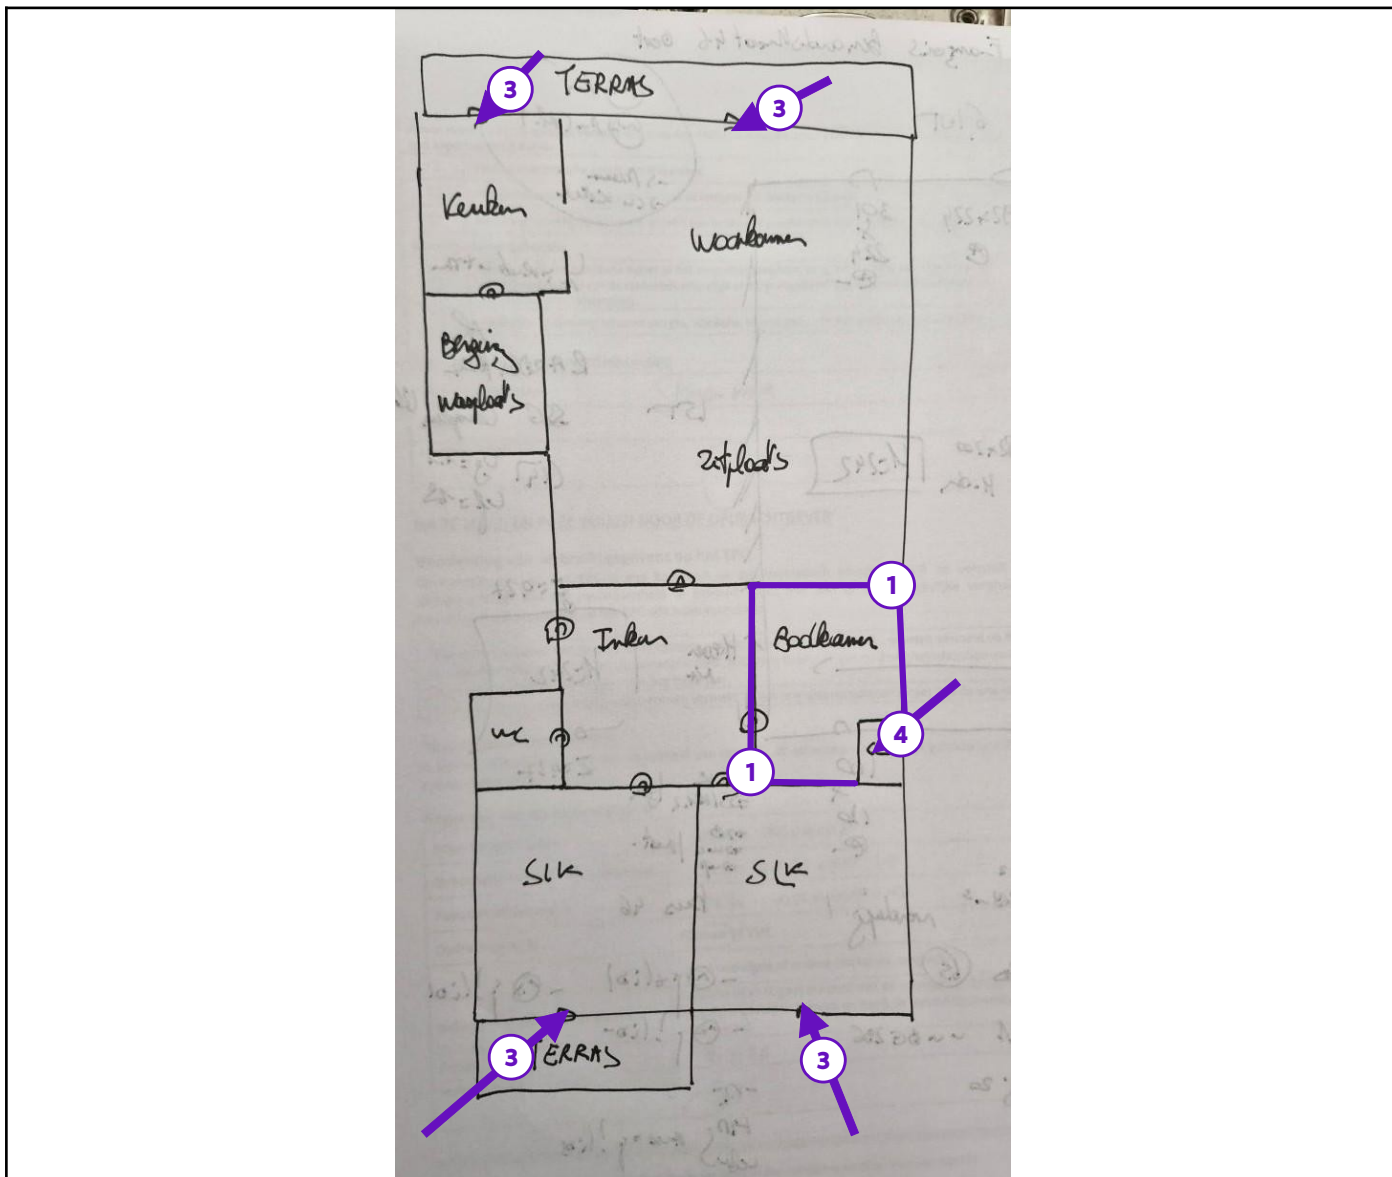
## Plan 1.2: 1ste verdieping kopie

Beschrijving	Type	Actie
1. wandtegels ( zwarte lijm)	Advies	-
3. mastiek (ramen)	Overige ruimte of materiaal	-
4. cv-ketel	Overige ruimte of materiaal	-
