Asbestinventarisatetest

Victor Demesmaeckerstraat 3, 1500 Halle

Attestnummer : 20250902-000161.000

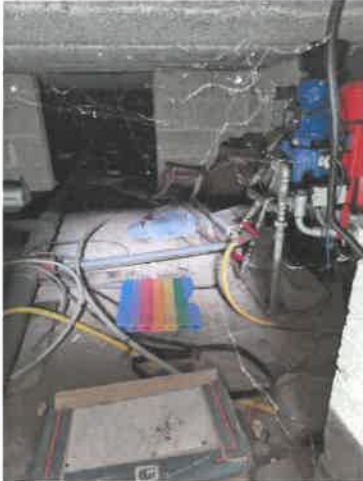
Situeringsfoto

Permanente beperking

Reden: Het onderzoek kan niet uitgevoerd worden binnen de bepalingen van de Welzijnswet

Uitleg van de asbestdeskundige: Er is een kruipkelder lager dan 1,5m hoogte.

Er kon wel een blik in de kruipkelder worden geworpen - er werden geen asbestverdachte materialen waargenomen.

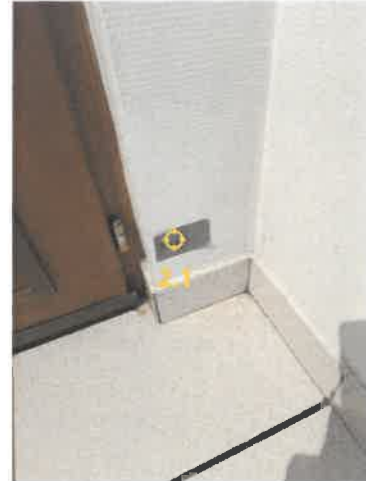
Fiche 2: Pleisterwerk muren

Geen asbest

#	Type	Referentie	Resultaat
2.1	Mengmonster	JAN-PLM	Geen asbest

Beschrijving	Pleisterwerk muren
Omgeving	Binnen
Primaire drager	Binnenwand
Bindmiddel van materiaal	Gips - kalk
Gebondenheid op basis van bindmiddel	Niet-hechtgebonden
Hoeveelheid (oppervlakte - dikte - aantal)	• 85,00 m ² - 3,00 cm - 1 stuk
Totaal volume	2,55 m ³
Identificatiemethode	Vaststelling met monsternamen
Destructieve handeling voor identificatie	Nee
Opmerking	Er zijn een aantal valse wanden in de woning. De badkamer en toilet zijn volledig betegeld. Er is geen pleisterwerk muren in de garage.

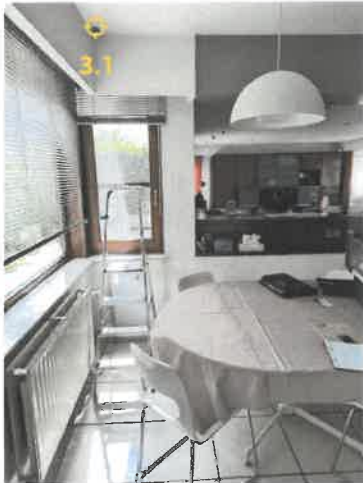
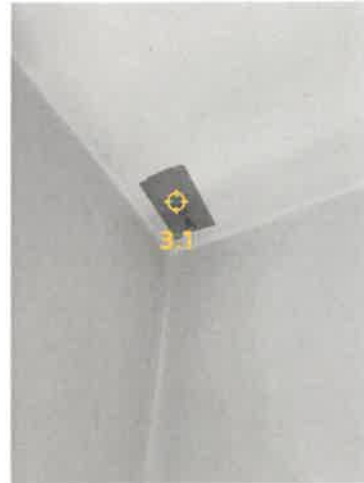
Fiche 3: Pleisterwerk plafond

Geen asbest

#	Type	Referentie	Resultaat
3.1	Mengmonster	JAN-PLP	Geen asbest

Beschrijving	Pleisterwerk plafond
Omgeving	Binnen
Primaire drager	Plafond
Bindmiddel van materiaal	Gips - kalk
Gebondenheid op basis van bindmiddel	Niet-hechtgebonden
Hoeveelheid (oppervlakte - dikte - aantal)	• 55,00 m ² - 3,00 cm - 1 stuk
Totaal volume	1,65 m ³
Identificatiemethode	Vaststelling met monstername
Destructieve handeling voor identificatie	Nee
Opmerking	Op het verdiep zijn er enkel valse plafonds. Op het gelijkvloers heeft een deel van de leefruimte een vals plafond. Er is geen pleisterwerk plafond in de garage.

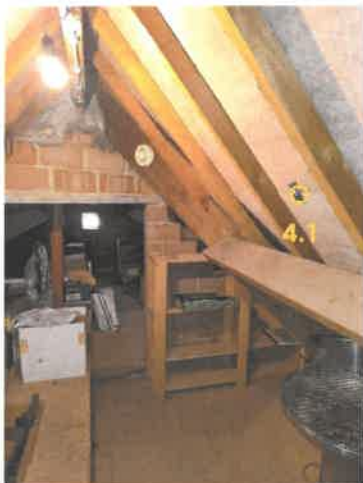
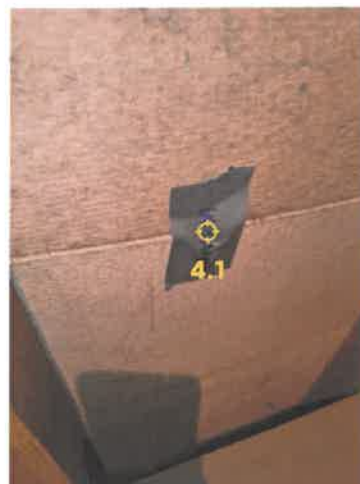
Fiche 4: Onderdak

Geen asbest

#	Type	Referentie	Resultaat
4.1	Puntmonster	JAN-ME DA	Geen asbest

Beschrijving	Onderdak
Omgeving	Binnen
Primaire drager	Schuin dak
Bindmiddel van materiaal	Cement
Gebondenheid op basis van bindmiddel	Hecht
Hoeveelheid (oppervlakte - dikte - aantal)	• 135,00 m ² - 0,50 cm - 1 stuk
Totaal volume	0,675 m ³
Identificatiemethode	Vaststelling met monstername
Destructieve handeling voor identificatie	Nee
Opmerking	Op de zolderverdieping staan de platen in contact met de binnenlucht. Op het 1ste verdiep is er ook een zolderruimte maar daar zijn de platen bedekt door isolatie.
