# Asbestinventarisatetest

Biezeput 81/22, 1501 Halle

Attestnummer : 20250917-000388.001

Uitgegeven op : 17.09.2025

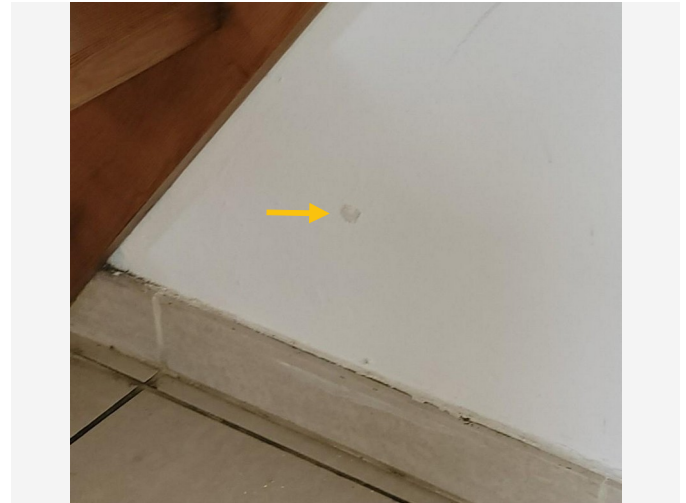
Geen asbest

#	Type	Referentie	Resultaat
3.1	Mengmonster	8987787	Geen asbest

<b>Beschrijving</b>	Pleisterwerk wanden
<b>Omgeving</b>	Binnen
<b>Primaire drager</b>	Binnenwand
<b>Bindmiddel van materiaal</b>	Gips - kalk
<b>Gebondenheid op basis van bindmiddel</b>	Niet-hechtgebonden
<b>Hoeveelheid (oppervlakte - dikte - aantal)</b>	• 180,00 m <sup>2</sup> - 1,00 cm - 1 stuk
<b>Totaal volume</b>	1,80 m <sup>3</sup>
<b>Identificatiemethode</b>	Vaststelling met monstername
<b>Destructieve handeling voor identificatie</b>	Nee
<b>Opmerking</b>	De hoeveelheid is een schatting en kan afwijken van de werkelijke toestand. Waar mogelijk, wordt staalname uitgevoerd conform het inspectieprotocol: in een droge ruimte zoals een slaapkamer, in een natte ruimte zoals een keuken of badkamer, in een traphal en in een stookruimte.
