ASBESTINVENTARISATTEST

Beauduinstraat 5
3300 Tienen

Onze referentie: 2022-11-014

Attestnummer : 20230204-000195.000

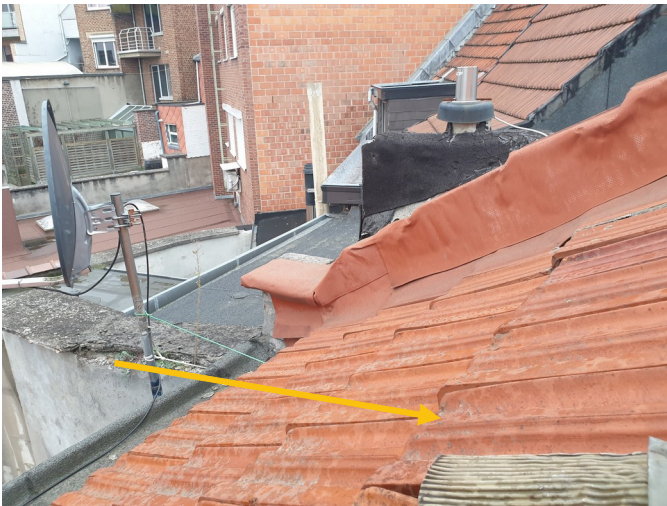
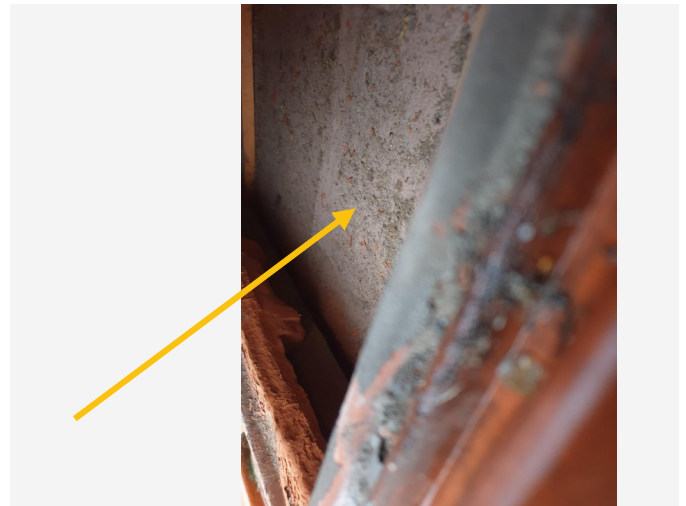
Het asbestmateriaal valt onder de mijlpaal van 2040.

Eindbeoordeling materiaalrisico	Zeer laag materiaalrisico en/of zeer lage kans op vezelvrijgave
---------------------------------	---

Gebondenheid	Categorie 1: hechtgebonden in oorsprong
Asbestsoort (vezeltype)	Crocidoliet aanwezig
Asbestconcentratie	Laag (< 50%)
Afschermingsgraad van het gehele materiaal	Stootvaste afscherming of omkasting
Toestand van het materiaal	Licht beschadigd, licht verweerd. Intact materiaal type Pical – asbestboard of categorie III 'gebondenheid'

Beschrijving	Onderdak
Omgeving	Binnen
Primaire drager	Schuin dak
Asbestmateriaal	Plaat, paneel, tablet - Type Menuiserite
Bindmiddel van asbestmateriaal	Cement
Gebondenheid op basis van bindmiddel	Hecht
Hoeveelheid (oppervlakte - dikte - aantal)	• 65,00 m ² - 0,30 cm - 1 stuk
Totaal volume	0,195 m ³

- Zorg voor een veilig beheer. Vermijd het beschadigen van het asbestmateriaal. Controleer de toestand jaarlijks op wijzigingen.

- Eenvoudige handelingen: mag via doe-het-zelf of door werknemer(s) met opleidingsattest eenvoudige handelingen
Asbesttoepassing in hechtgebonden toepassing mag enkel door particulieren zelf verwijderd worden indien het asbesthoudende materiaal nog in goede staat is, zonder te breken verwijderd kan worden en deze losgemaakt kan worden met eenvoudig handgereedschap.

Indien de toepassingen niet onbeschadigd verwijderd kunnen worden, dienen deze door een aannemer met opleidingsattest of door een erkende asbestverwijderaar verwijderd te worden.

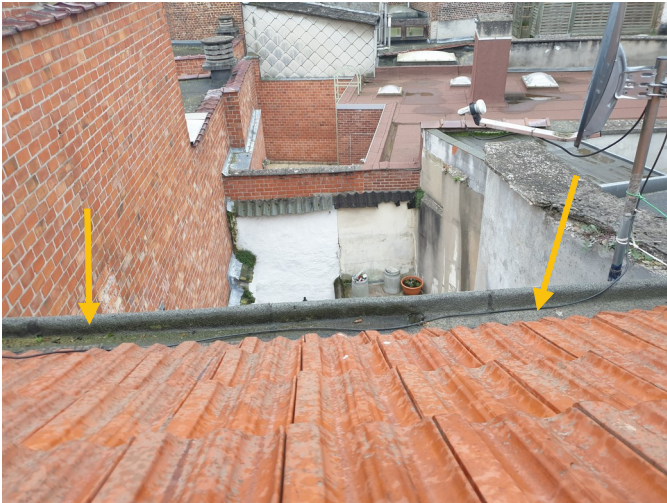
Situeringfoto

Tijdelijke beperking

Reden: Het te onderzoeken materiaal situeert zich hoger dan 3,50 m te rekenen vanaf een veilige ondergrond

Uitleg van de asbestdeskundige: Dakgoten waren niet bereikbaar, enkel waarneembaar vanuit dakraam.

(Asbest)materiaal	Dakgoot
Karakterisatie	Asbest (verdacht)
Primaire drager	Infrastructuur hemelwater (opvang en afvoer)

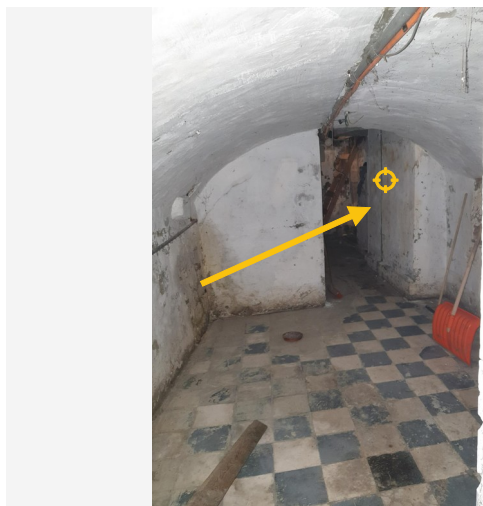
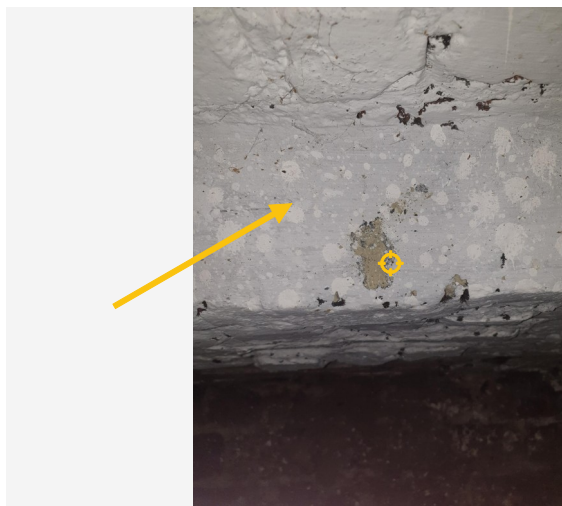
Fiche 4: Pleister wanden kelder

Geen asbest

#	Type	Referentie	Resultaat
4.1	Mengmonster	SN2.2-221115	Geen asbest

Beschrijving	Pleister wanden kelder
Omgeving	Binnen
Primaire drager	Binnenwand
Bindmiddel van materiaal	Gips - kalk
