# Asbestinventarisatetest

Strombeek-Beverselaan 120, 1860 Meise

Attestnummer : 20230908-000044.000

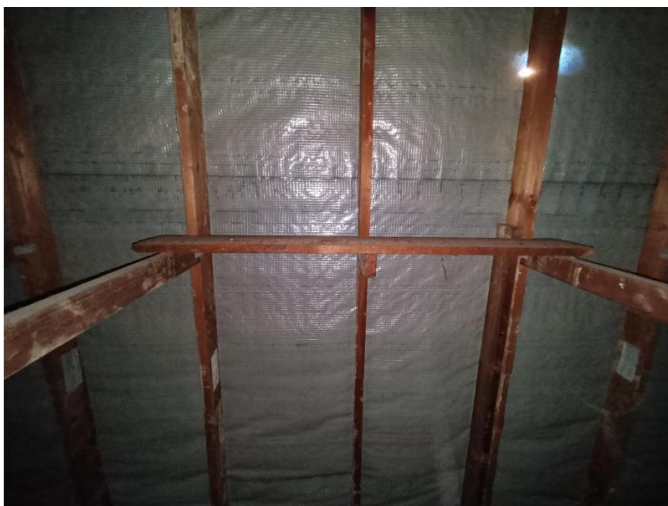
Vrije foto

Het onderdak werd gecontroleerd

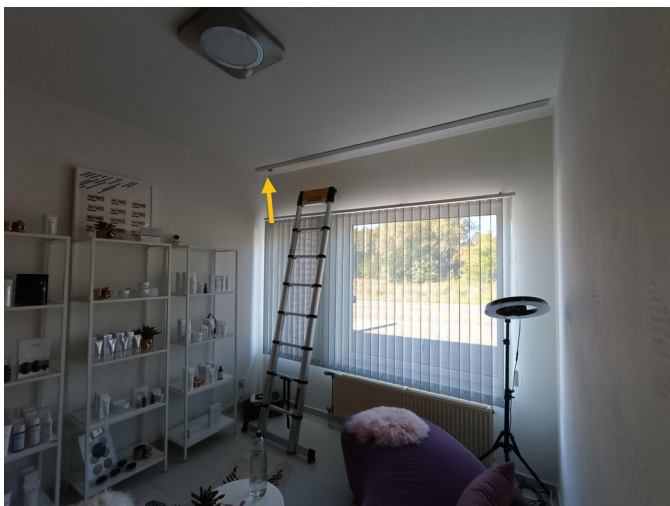
## Fiche 3: Pleister plafond

Geen asbest

#	Type	Referentie	Resultaat
3.1	Mengmonster	2	Geen asbest

Beschrijving	Pleister plafond
Omgeving	Binnen
Primaire drager	Plafond

<b>Bindmiddel van materiaal</b>	Gips - kalk
<b>Gebondenheid op basis van bindmiddel</b>	Niet-hechtgebonden
<b>Hoeveelheid (oppervlakte - dikte - aantal)</b>	• 100,00 m <sup>2</sup> - 1,00 cm - 1 stuk
<b>Totaal volume</b>	1,00 m <sup>3</sup>
<b>Identificatiemethode</b>	Vaststelling met monstername
<b>Destructieve handeling voor identificatie</b>	Nee
<b>Opmerking</b>	<p>Staalname: traphal gelijkvloers, wachtzaal</p> <p>Vochtige ruimte: keuken</p> <p>Stookplaats: geen pleister</p>

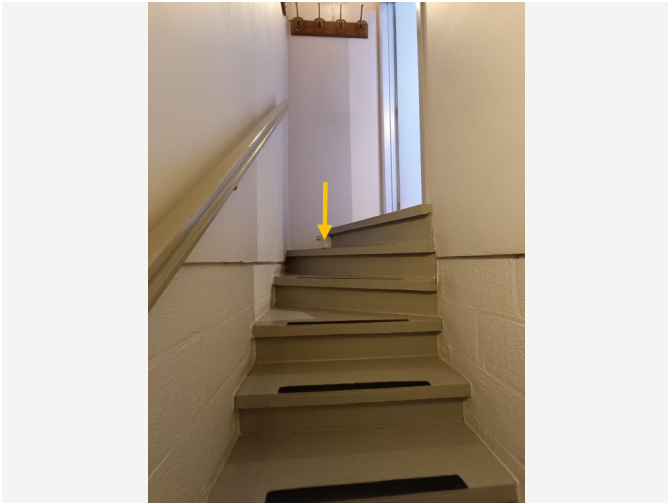
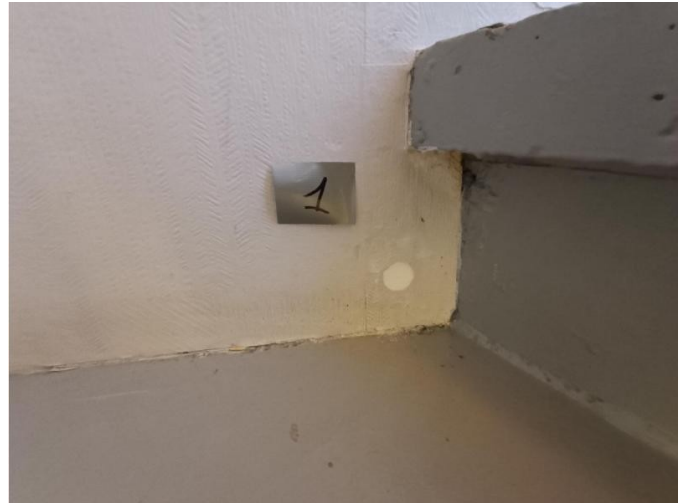
## Fiche 4: Pleister muren

Geen asbest

#	Type	Referentie	Resultaat
4.1	Mengmonster	1	Geen asbest

Beschrijving	Pleister muren
Omgeving	Binnen
Primaire drager	Binnenwand

<b>Bindmiddel van materiaal</b>	Gips - kalk
<b>Gebondenheid op basis van bindmiddel</b>	Niet-hechtgebonden
<b>Hoeveelheid (oppervlakte - dikte - aantal)</b>	• 700,00 m <sup>2</sup> - 1,00 cm - 1 stuk
<b>Totaal volume</b>	7,00 m <sup>3</sup>
<b>Identificatiemethode</b>	Vaststelling met monstername
<b>Destructieve handeling voor identificatie</b>	Nee
<b>Opmerking</b>	<p>Staalname: traphal naar kelder, vergaderzaal</p> <p>Vochtige ruimte: keuken</p> <p>Stookplaats: geen pleister</p>
