**Verslag huishoudelijke elektrische installatie op laagspanning en zeer lage spanning****Algemeen:**

Referentie: 008-20260324-04	Datum controle: 24/03/2026
Keurder: 008

Eigenaar:	Jean pierre blocken	EAN-code:	Onbekend
Adres installatie:	Grote Lindestraat 5, 3500 - Hasselt	Nummer teller(s):	57073837
		Distributienetbeheerder installatie:	Fluvius
Datum uitvoering installatie:	<input checked="" type="checkbox"/> Vóór 01/10/1981 <input type="checkbox"/> Tussen 01/10/1981 en 01/06/2020 <input type="checkbox"/> Vanaf 01/06/2020		
Type:	<input checked="" type="checkbox"/> Wooneenheid <input type="checkbox"/> Niet-huishoudelijk <input type="checkbox"/> PV <input type="checkbox"/> Batterij <input type="checkbox"/> Laadpaal

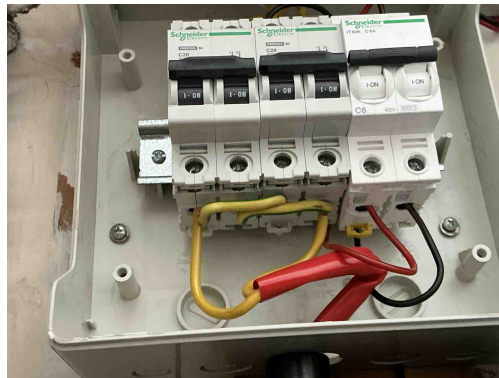
Inbreuk(en):

C18 - Het gebruik van een geïsoleerde geleider met de geel/groene kleurencombinatie als actieve geleider is niet toegestaan (Boek 1: 5.1.6.2).
Opmerking: Oa bord 1

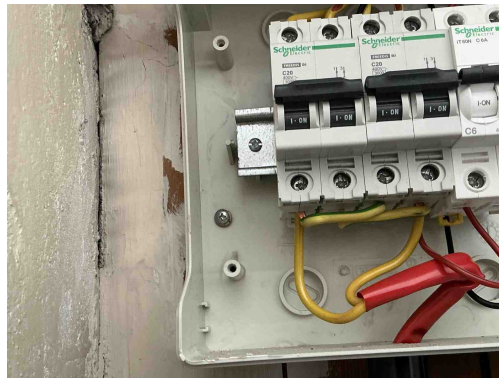
Inbreuk(en):

T21 - Het elektrisch materieel is niet geplaatst volgens de voorschriften van de fabrikant/ regels van goed vakmanschap . (Boek 1: 1.4.1.3)
Opmerking: Oa ophangingsvijzen niet afgedekt bord 1, contactdoos niet geschikt voor de toepassing kelder, ...

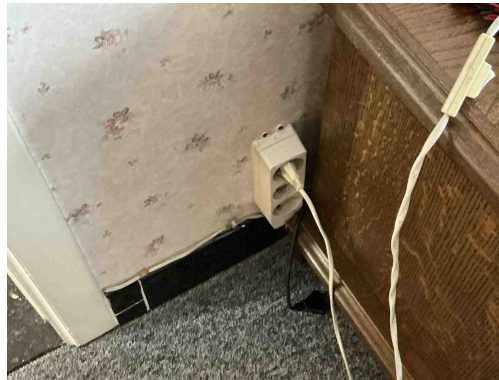
Inbreuk(en):

T21 - Het elektrisch materieel is niet geplaatst volgens de voorschriften van de fabrikant/ regels van goed vakmanschap . (Boek 1: 1.4.1.3)

Opmerking: Oa ophangingsvijzen niet afgedekt bord 1, contactdoos niet geschikt voor de toepassing kelder, ...

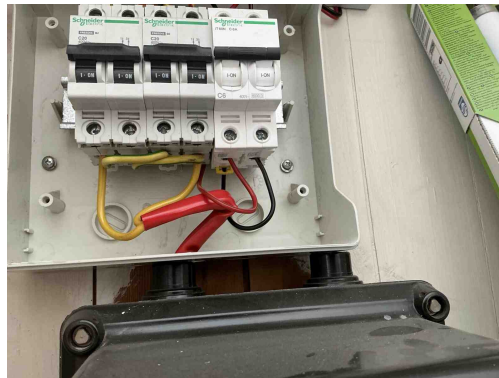
Inbreuk(en):

T21 - Het elektrisch materieel is niet geplaatst volgens de voorschriften van de fabrikant/ regels van goed vakmanschap . (Boek 1: 1.4.1.3)

Opmerking: Oa ophangingsvijzen niet afgedekt bord 1, contactdoos niet geschikt voor de toepassing kelder, ...

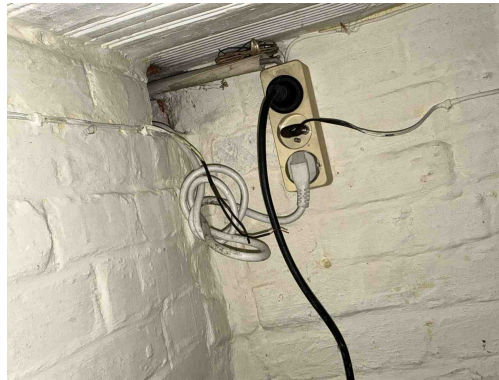
Inbreuk(en):

T21 - Het elektrisch materieel is niet geplaatst volgens de voorschriften van de fabrikant/ regels van goed vakmanschap . (Boek 1: 1.4.1.3)

Opmerking: Oa ophangingsvijzen niet afgedekt bord 1, contactdoos niet geschikt voor de toepassing kelder, ...

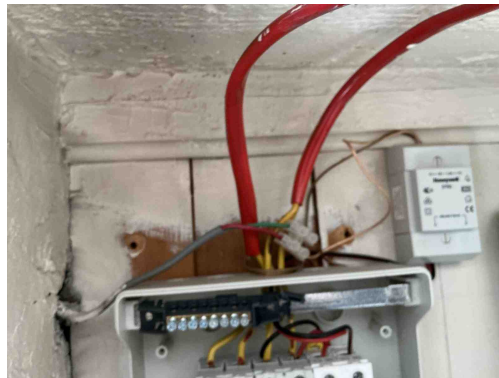
Inbreuk(en):

C21 - Het gebruik van geleiders van het type VOB, zonder bijkomende afscherming is niet toegestaan (Boek 1: 5.2.9.6).

Opmerking: Oa boven bord 1, badkamer

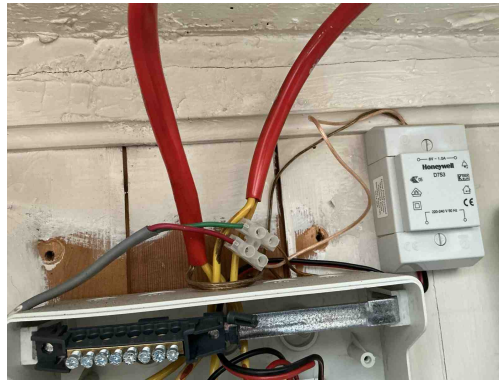
Inbreuk(en):

C21 - Het gebruik van geleiders van het type VOB, zonder bijkomende afscherming is niet toegestaan (Boek 1: 5.2.9.6).
Opmerking: Oa boven bord 1, badkamer

C26 - De verbindingen zijn niet gebeurd in borden, in aftakdozen, aan de klemmen van contactdozen, schakelaars of in de verlichtingstoestellen (Boek 1: 5.2.6.1).
Opmerking: Oa boven bord 1

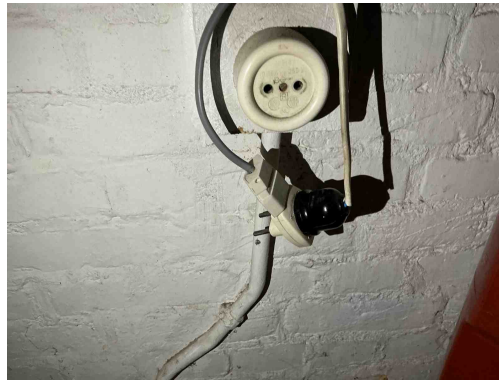
Inbreuk(en):

T11 - De contactdozen waarvan de toegekende stroomsterkte maximaal 16A en de toegekende spanning maximaal 250V bedraagt en niet bedoeld zijn voor de voeding van een of meerdere verbruikstoestellen voor een specifiek doel en niet geplaatst zijn in of op schakel- en verdeelborden, beschikken niet of IPXX-D (incl. gemeenschappelijke delen residentieel geheel) (Boek 1: 4.2.2.3/5.3.5.2).

Opmerking: Oa living,keuken,eetkamer,...

D16 - Er is geen ondergeschikte diff. van max. 30 mA geplaatst voor de beveiliging van de contactdozen niet bestemd voor de voeding van vaste of vast opgestelde toestellen en machines (incl. gemeenschappelijke delen residentieel geheel) (Boek 1: 4.2.4.3).

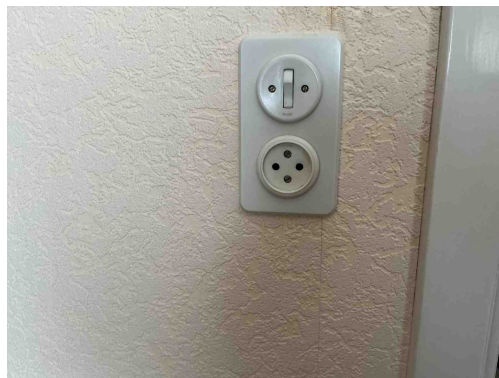
Inbreuk(en):

T11 - De contactdozen waarvan de toegekende stroomsterkte maximaal 16A en de toegekende spanning maximaal 250V bedraagt en niet bedoeld zijn voor de voeding van een of meerdere verbruikstoestellen voor een specifiek doel en niet geplaatst zijn in of op schakel- en verdeelborden, beschikken niet of IPXX-D (incl. gemeenschappelijke delen residentieel geheel) (Boek 1: 4.2.2.3/5.3.5.2).

Opmerking: Oa living,keuken,eetkamer,...

D16 - Er is geen ondergeschikte diff. van max. 30 mA geplaatst voor de beveiliging van de contactdozen niet bestemd voor de voeding van vaste of vast opgestelde toestellen en machines (incl. gemeenschappelijke delen residentieel geheel) (Boek 1: 4.2.4.3).

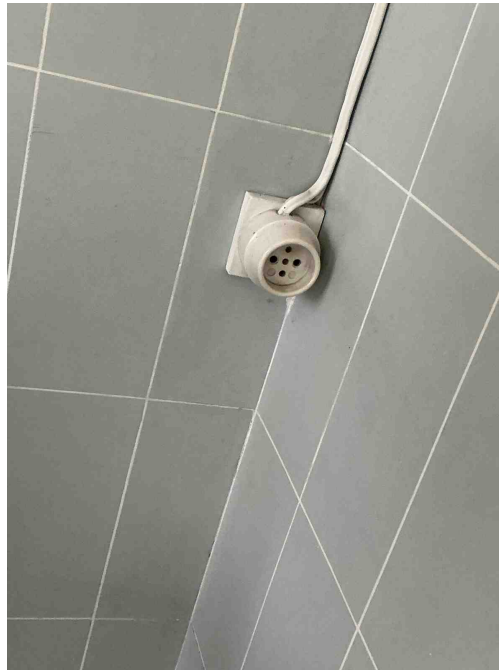
Inbreuk(en):

T11 - De contactdozen waarvan de toegekende stroomsterkte maximaal 16A en de toegekende spanning maximaal 250V bedraagt en niet bedoeld zijn voor de voeding van een of meerdere verbruikstoestellen voor een specifiek doel en niet geplaatst zijn in of op schakel- en verdeelborden, beschikken niet of IPXX-D (incl. gemeenschappelijke delen residentieel geheel) (Boek 1: 4.2.2.3/5.3.5.2).

Opmerking: Oa living,keuken,eetkamer,...

D16 - Er is geen ondergeschikte diff. van max. 30 mA geplaatst voor de beveiliging van de contactdozen niet bestemd voor de voeding van vaste of vast opgestelde toestellen en machines (incl. gemeenschappelijke delen residentieel geheel) (Boek 1: 4.2.4.3).

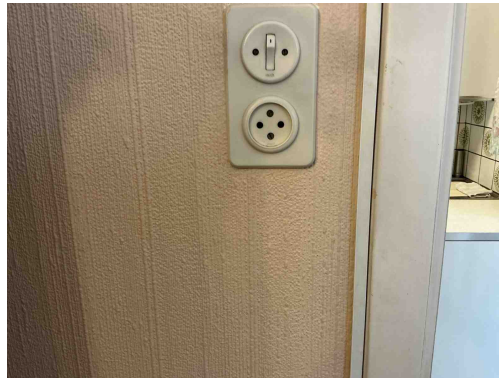
Inbreuk(en):

T11 - De contactdozen waarvan de toegekende stroomsterkte maximaal 16A en de toegekende spanning maximaal 250V bedraagt en niet bedoeld zijn voor de voeding van een of meerdere verbruikstoestellen voor een specifiek doel en niet geplaatst zijn in of op schakel- en verdeelborden, beschikken niet of IPXX-D (incl. gemeenschappelijke delen residentieel geheel) (Boek 1: 4.2.2.3/5.3.5.2).

Opmerking: Oa living,keuken,eetkamer,...

D16 - Er is geen ondergeschikte diff. van max. 30 mA geplaatst voor de beveiliging van de contactdozen niet bestemd voor de voeding van vaste of vast opgestelde toestellen en machines (incl. gemeenschappelijke delen residentieel geheel) (Boek 1: 4.2.4.3).

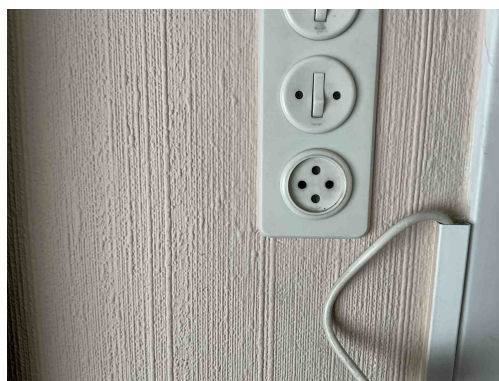
Inbreuk(en):

T11 - De contactdozen waarvan de toegekende stroomsterkte maximaal 16A en de toegekende spanning maximaal 250V bedraagt en niet bedoeld zijn voor de voeding van een of meerdere verbruikstoestellen voor een specifiek doel en niet geplaatst zijn in of op schakel- en verdeelborden, beschikken niet of IPXX-D (incl. gemeenschappelijke delen residentieel geheel) (Boek 1: 4.2.2.3/5.3.5.2).

Opmerking: Oa living,keuken,eetkamer,...

D16 - Er is geen ondergeschikte diff. van max. 30 mA geplaatst voor de beveiliging van de contactdozen niet bestemd voor de voeding van vaste of vast opgestelde toestellen en machines (incl. gemeenschappelijke delen residentieel geheel) (Boek 1: 4.2.4.3).

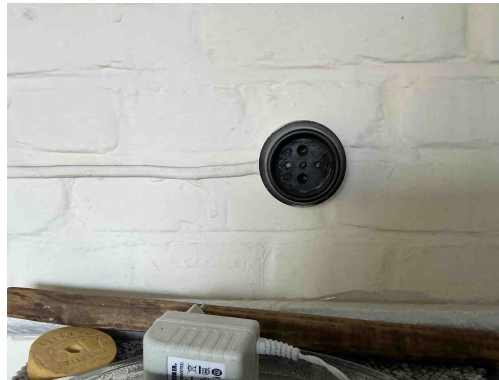
Inbreuk(en):

T11 - De contactdozen waarvan de toegekende stroomsterkte maximaal 16A en de toegekende spanning maximaal 250V bedraagt en niet bedoeld zijn voor de voeding van een of meerdere verbruikstoestellen voor een specifiek doel en niet geplaatst zijn in of op schakel- en verdeelborden, beschikken niet of IPXX-D (incl. gemeenschappelijke delen residentieel geheel) (Boek 1: 4.2.2.3/5.3.5.2).

Opmerking: Oa living,keuken,eetkamer,...

D16 - Er is geen ondergeschikte diff. van max. 30 mA geplaatst voor de beveiliging van de contactdozen niet bestemd voor de voeding van vaste of vast opgestelde toestellen en machines (incl. gemeenschappelijke delen residentieel geheel) (Boek 1: 4.2.4.3).

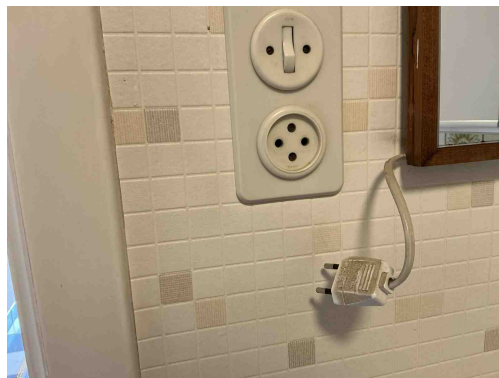
Inbreuk(en):

T11 - De contactdozen waarvan de toegekende stroomsterkte maximaal 16A en de toegekende spanning maximaal 250V bedraagt en niet bedoeld zijn voor de voeding van een of meerdere verbruikstoestellen voor een specifiek doel en niet geplaatst zijn in of op schakel- en verdeelborden, beschikken niet of IPXX-D (incl. gemeenschappelijke delen residentieel geheel) (Boek 1: 4.2.2.3/5.3.5.2).

Opmerking: Oa living,keuken,eetkamer,...

D16 - Er is geen ondergeschikte diff. van max. 30 mA geplaatst voor de beveiliging van de contactdozen niet bestemd voor de voeding van vaste of vast opgestelde toestellen en machines (incl. gemeenschappelijke delen residentieel geheel) (Boek 1: 4.2.4.3).

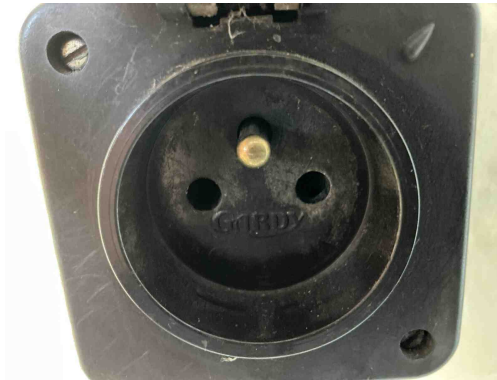
Inbreuk(en):

T11 - De contactdozen waarvan de toegekende stroomsterkte maximaal 16A en de toegekende spanning maximaal 250V bedraagt en niet bedoeld zijn voor de voeding van een of meerdere verbruikstoestellen voor een specifiek doel en niet geplaatst zijn in of op schakel- en verdeelborden, beschikken niet of IPXX-D (incl. gemeenschappelijke delen residentieel geheel) (Boek 1: 4.2.2.3/5.3.5.2).

Opmerking: Oa living,keuken,eetkamer,...

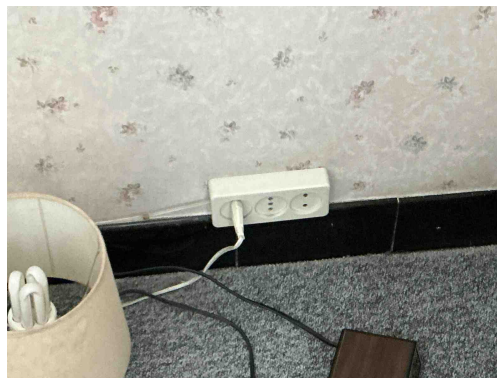
Inbreuk(en):

D16 - Er is geen ondergeschikte diff. van max. 30 mA geplaatst voor de beveiliging van de contactdozen niet bestemd voor de voeding van vaste of vast opgestelde toestellen en machines (incl. gemeenschappelijke delen residentieel geheel) (Boek 1: 4.2.4.3).

Opmerking: Oa living,keuken,eetkamer,...

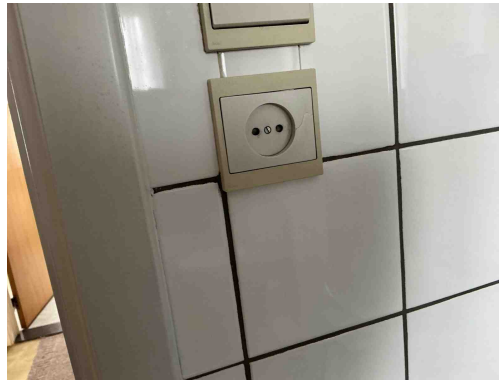
Inbreuk(en):

D16 - Er is geen ondergeschikte diff. van max. 30 mA geplaatst voor de beveiliging van de contactdozen niet bestemd voor de voeding van vaste of vast opgestelde toestellen en machines (incl. gemeenschappelijke delen residentieel geheel) (Boek 1: 4.2.4.3).

Opmerking: Oa living,keuken,eetkamer,...

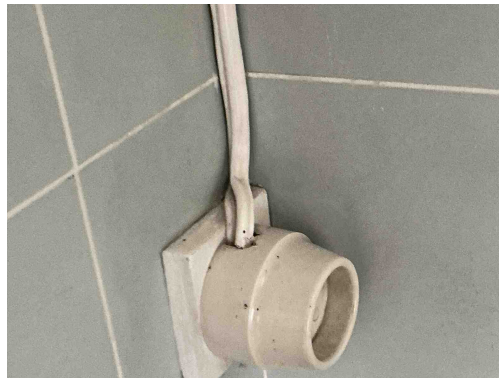
Inbreuk(en):

C38 - Het gebruikte kabeltype (snoerkabel) voldoet niet aan de specificaties die van toepassing zijn op voedingsleidingen voor vaste installatie (Boek 1: 1.4.2.1, 5.2.6.2).

Opmerking: Oa eetkamer

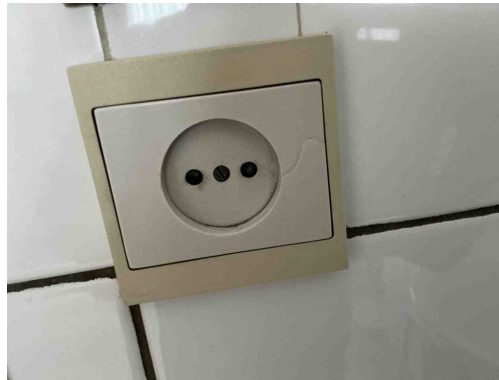
Inbreuk(en):

T09 - Bepaalde contactdozen en/of schakelaars zijn beschadigd (Boek 1: 1.4.1.3).
Opmerking: Oa badkamer,
