Asbestinventarisatetest

Daalstraat 2/5, 3770 Riemst

Attestnummer : **20240717-000075.000**

Uitgegeven op : **17.07.2024**

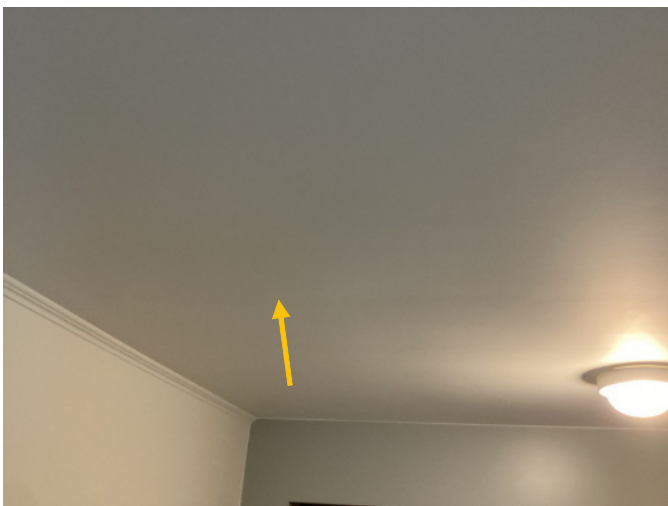
Vrije foto

Het plafond bestaat uit niet-asbestverdachte gipskartonplaten. Zonder destructie is het niet mogelijk om na te gaan of er asbestverdachte materialen aanwezig zijn achter de gipskartonplaten.

Identificatiemethode	Vaststelling & expertise (niet-asbestverdacht)
Primaire drager	Plafond

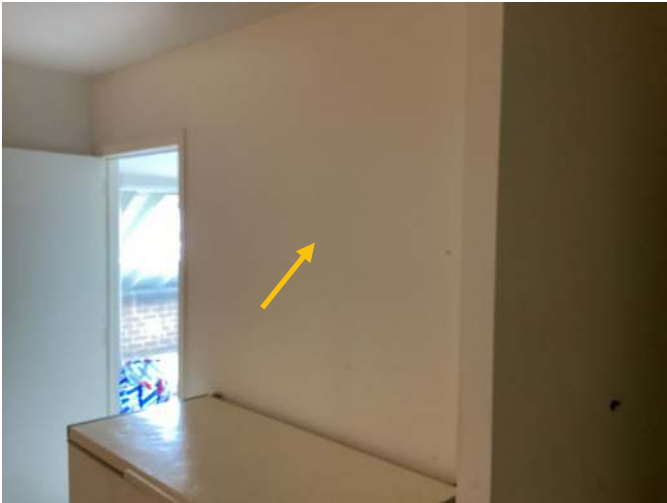
Vrije foto

De valse wand bestaat uit niet-asbestverdachte gipskartonplaten. Zonder destructie is het niet mogelijk om na te gaan of er asbestverdachte materialen aanwezig zijn achter de gipskartonplaten.

Identificatiemethode	Vaststelling & expertise (niet-asbestverdacht)
----------------------	--

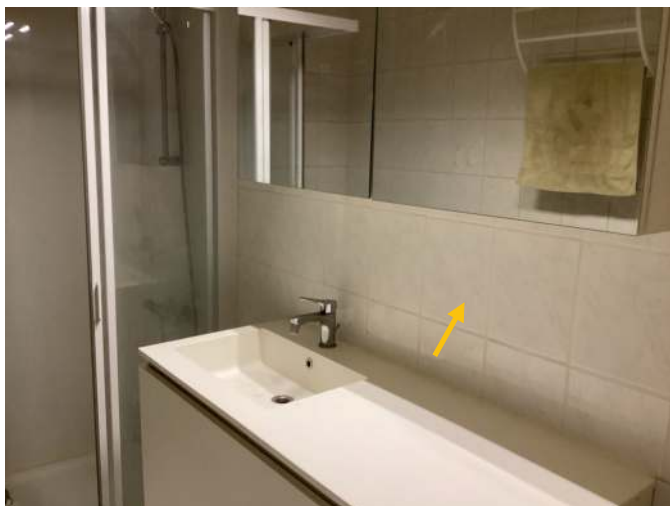
Vrije foto

Op moment van de inspectie kon niet worden nagegaan of de tegellijm achter de muurtegels/plinten asbestverdacht is. Bij renovatie of verwijdering van de tegels dient het materiaal te worden geanalyseerd voor de werken van start gaan.

Identificatiemethode	Redelijk vermoeden
Primaire drager	Binnenwand
(Asbest)materiaal	In-situ afwerkingslagen - Lijm laag
