# Asbestinventarisatetest

Riddersstraat 149, 3000 Leuven

Attestnummer : **20260327-000123.000**

**Asbestveilig** (maar mogelijk niet asbestvrij)

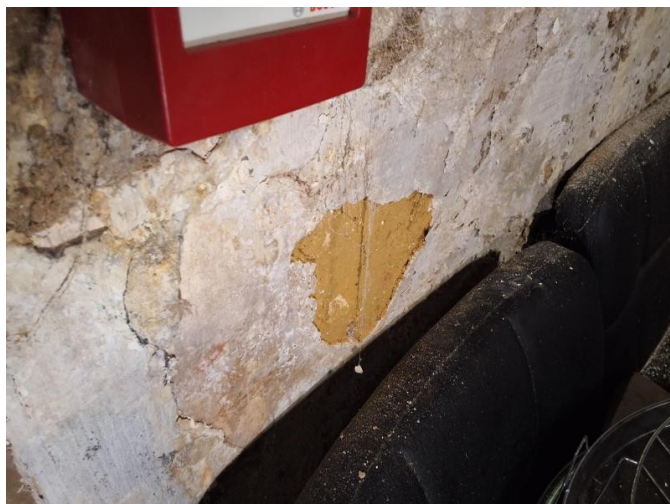
## Fiche 4: Pleisterwerk wanden

Geen asbest

#	Type	Referentie	Resultaat
4.1	Mengmonster	MM01	Geen asbest

<b>Beschrijving</b>	Pleisterwerk wanden
<b>Omgeving</b>	Binnen
<b>Primaire drager</b>	Binnenwand
<b>Bindmiddel van materiaal</b>	Gips - kalk
<b>Gebondenheid op basis van bindmiddel</b>	Niet-hechtgebonden
<b>Hoeveelheid (oppervlakte - dikte - aantal)</b>	• 300,00 m <sup>2</sup> - 1,00 cm - 1 stuk
<b>Totaal volume</b>	3,00 m <sup>3</sup>
<b>Identificatiemethode</b>	Een monstername door de asbestdeskundige met laboanalyse door een asbestlabo.
<b>Destructieve handeling voor identificatie</b>	Nee
<b>Opmerking</b>	De hoeveelheid is een zo nauwkeurig mogelijke opmeting. Hieraan kunnen evenwel geen rechten worden ontleend. Waar mogelijk, wordt staalname uitgevoerd conform het inspectieprotocol: in een droge ruimte zoals een slaapkamer, in een natte ruimte zoals een keuken of badkamer, in een traphal en in een stookruimte.
