Asbestinventarisatetest

Maurits Noëstraat 157, 3054 Oud-Heverlee

Attestnummer : 20240605-000242.000

Eindconclusie volgens de wetgeving:

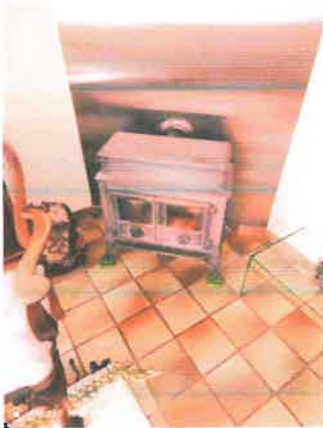
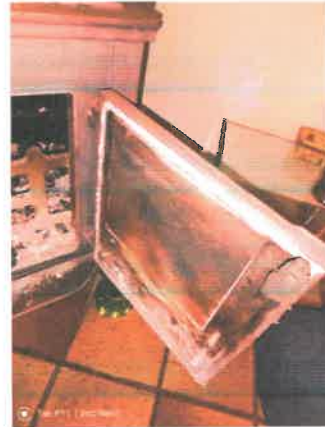
Fiche 1: Asbestkoord kachel

Asbestmateriaal

Eindbeoordeling materiaalrisico	Laag materiaalrisico en/of verlaagde kans op vezelvrijgave
---------------------------------	--

Gebondenheid	Categorie 3: niet-hechtgebonden met weinig of geen matrix
Asbestsoort (vezeltype)	Alleen chrysotiel
Asbestconcentratie	Hoog (>= 50%)
Afschermingsgraad van het gehele materiaal	Enkel randen niet afgeschermd maar geen contact met binnenluchtstromen
Toestand van het materiaal	Licht beschadigd, licht verveerd. Intact materiaal type Pical – asbestboard of categorie III 'gebondenheid'

#	Type	Referentie	Resultaat
1.1	Puntmonster	240690-3	Chrysotiel

Beschrijving	Asbestkoord kachel
Omgeving	Binnen
Primaire drager	Ruimteverwarming
Asbestmateriaal	Koord, lint, band, strip
Bindmiddel van asbestmateriaal	Weinig of geen bindmiddel (textiel, bevolking, ...)
Gebondenheid op basis van bindmiddel	Niet-hechtgebonden
Hoeveelheid (lengte - omtrek - aantal)	• 1,50 m - 1,00 cm - 1 stuk

Totale oppervlakte	0,015 m ²
Eenvoudig bereikbaar	Ja
Bevestigingswijze	<ul style="list-style-type: none">• Geklemd
Identificatiemethode	Vaststelling met monstername
Destructieve handeling voor identificatie	Nee

Verwijderen

- Zorg voor een veilig beheer. Vermijd het beschadigen van het asbestmateriaal. Controleer de toestand jaarlijks op wijzigingen.
- Zorg voor een veilig beheer en verwijder dit asbestmateriaal wanneer het bij werken eenvoudig bereikbaar wordt. Controleer de toestand jaarlijks op wijzigingen.

- Eenvoudige handelingen: mag via doe-het-zelf of door werknemer(s) met opleidingsattest eenvoudige handelingen
Stofverspreiding verhinderen tijdens werken

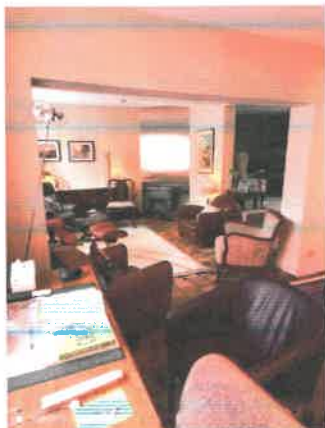
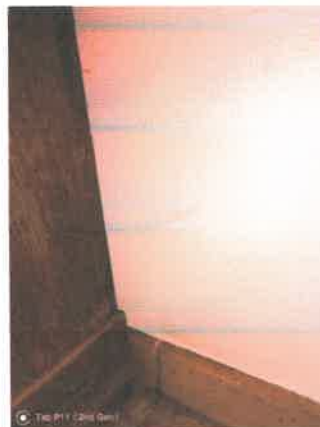
Fiche 2: Pleister muren

Geen asbest

#	Type	Referentie	Resultaat
2.1	Mengmonster	240690-1	Geen asbest

Beschrijving	Pleister muren
Omgeving	Binnen
Primaire drager	Binnenwand

Bindmiddel van materiaal	Gips - kalk
Gebondenheid op basis van bindmiddel	Niet-hechtgebonden
Hoeveelheid (oppervlakte - dikte - aantal)	• 300,00 m ² - 1,00 cm - 1 stuk
Totaal volume	3,00 m ³
Identificatiemethode	Vaststelling met monstername
Destructieve handeling voor identificatie	Nee

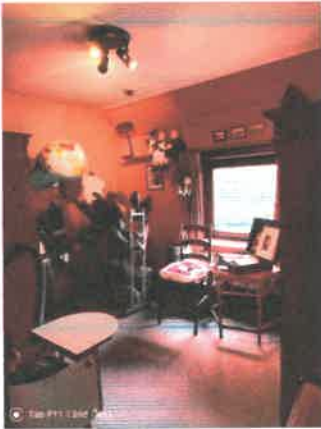
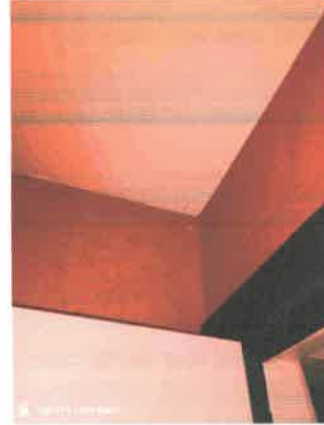
Fiche 3: Pleister plafond

Geen asbest

#	Type	Referentie	Resultaat
3.1	Mengmonster	240690-2	Geen asbest

Beschrijving	Pleister plafond
Omgeving	Binnen
Primaire drager	Plafond

Bindmiddel van materiaal	Gips - kalk
Gebondenheid op basis van bindmiddel	Niet-hechtgebonden
Hoeveelheid (oppervlakte - dikte - aantal)	• 150,00 m ² - 1,00 cm - 1 stuk
Totaal volume	1,50 m ³
Identificatiemethode	Vaststelling met monstername
Destructieve handeling voor identificatie	Nee
