Asbestinventarisatetest

Geraardsbergsesteenweg 131/1, 9320 Aalst

Attestnummer : **20240911-000452.000**

Zone 1: Hoofdgebouw

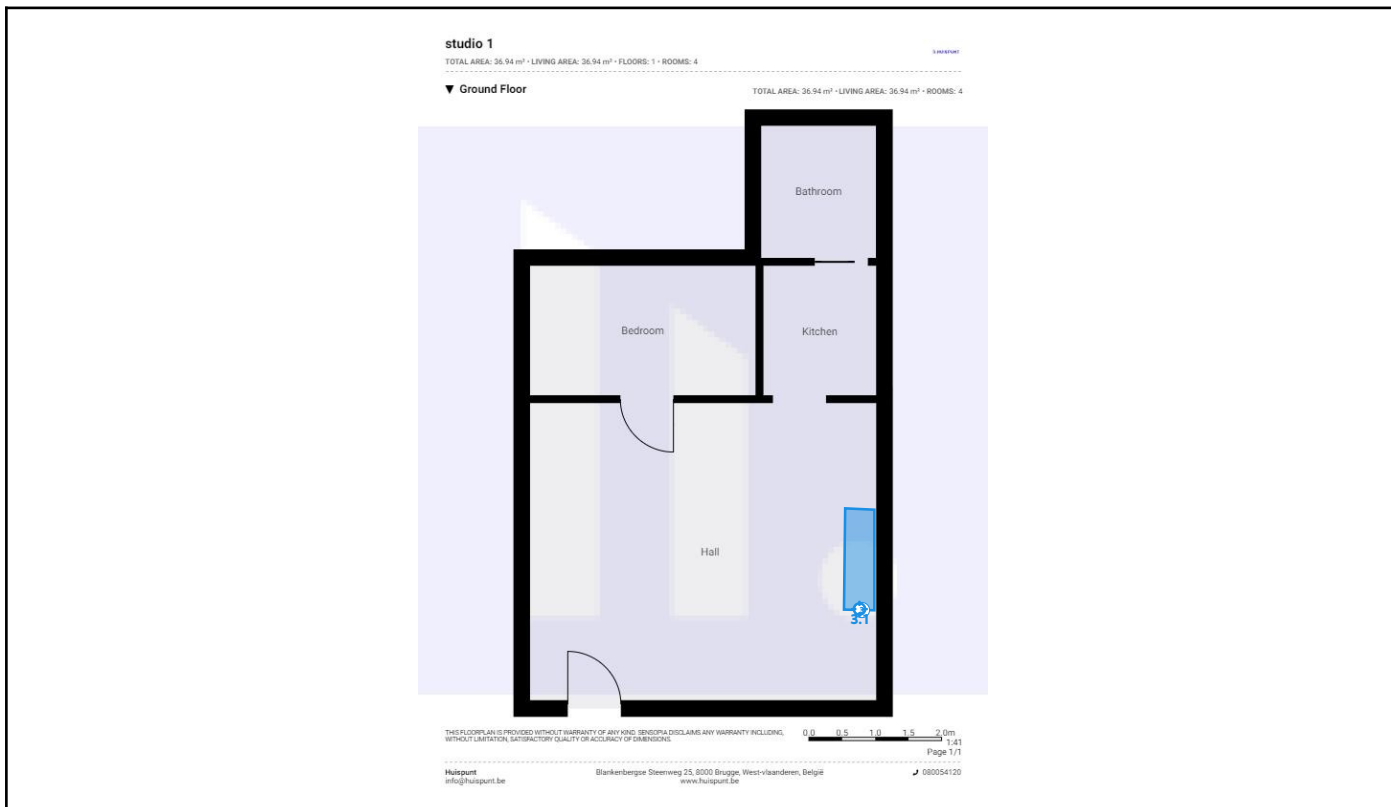
Plan 1.2: M13- MASSAL DECORATIESTEEN

Beschrijving	Type	Actie
3. M13- MASSAL DECORATIESTEEN	Geen asbest	-
3.1 Code: M13- MASSAL DECORATIESTEEN	Puntmonster	-

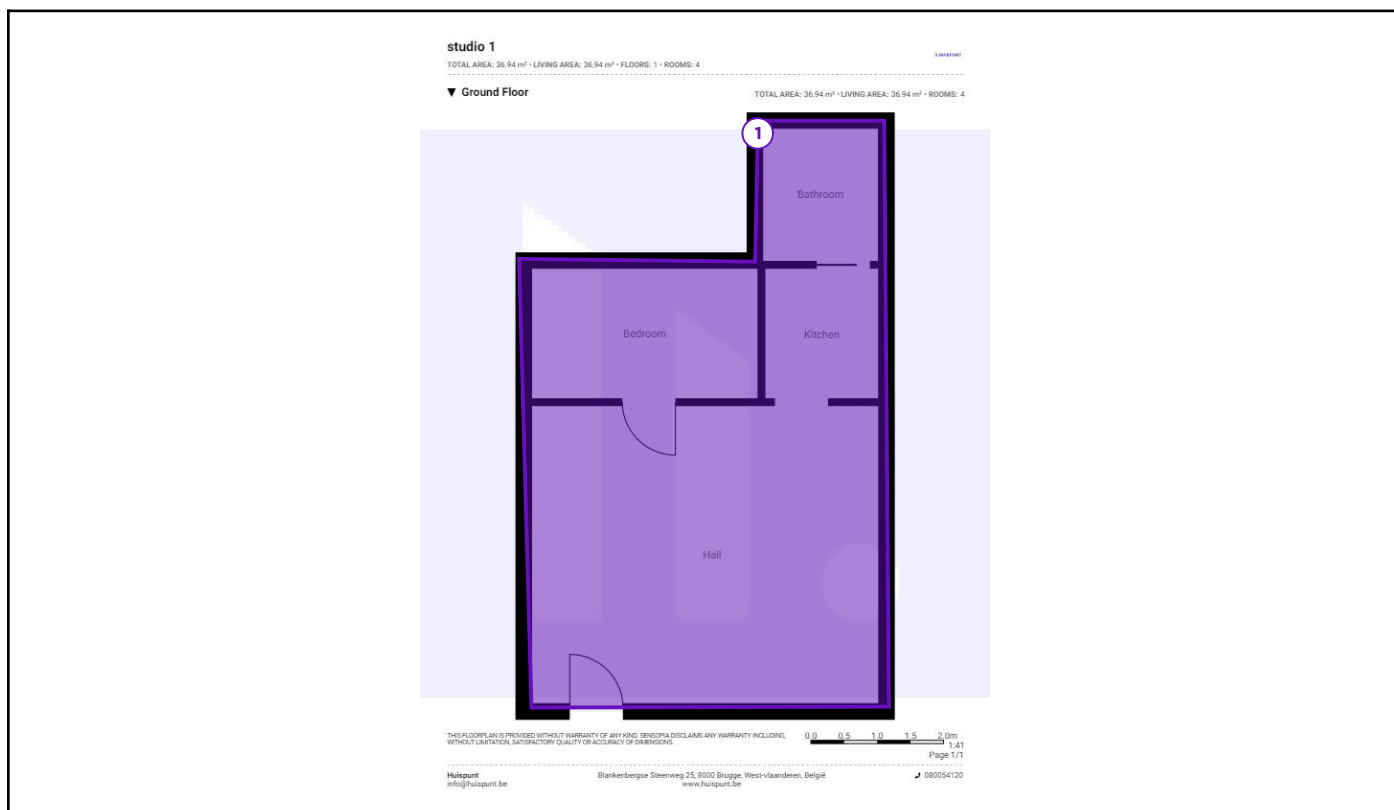
Plan 1.3: VALSE PLAFONDS

Beschrijving	Type	Actie
1. VALSE PLAFONDS	Advies	-

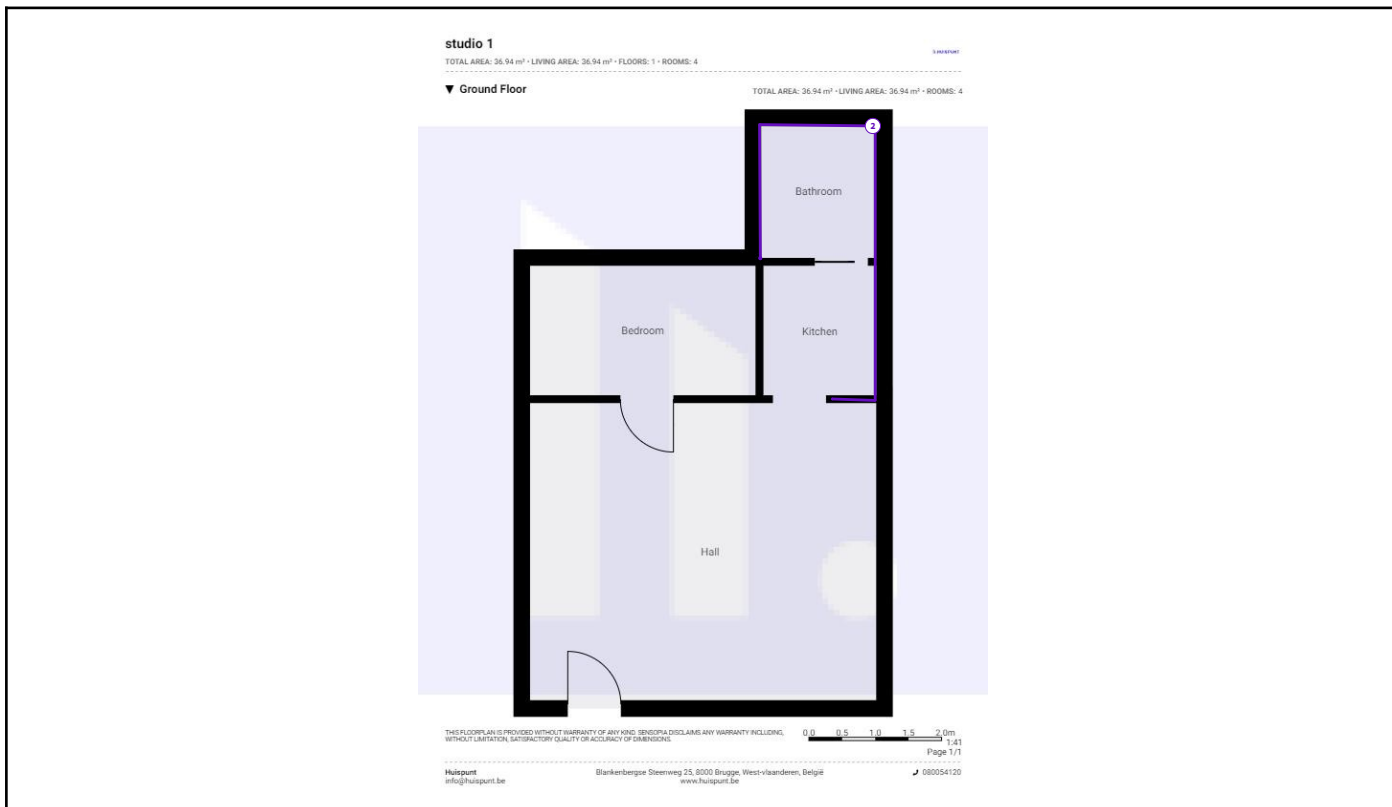
Plan 1.4: WANDETEGELS - KEUKEN/BADKAMER/TOILET

Beschrijving	Type	Actie
2. WANDETEGELS - KEUKEN/BADKAMER/TOILET	Advies	-

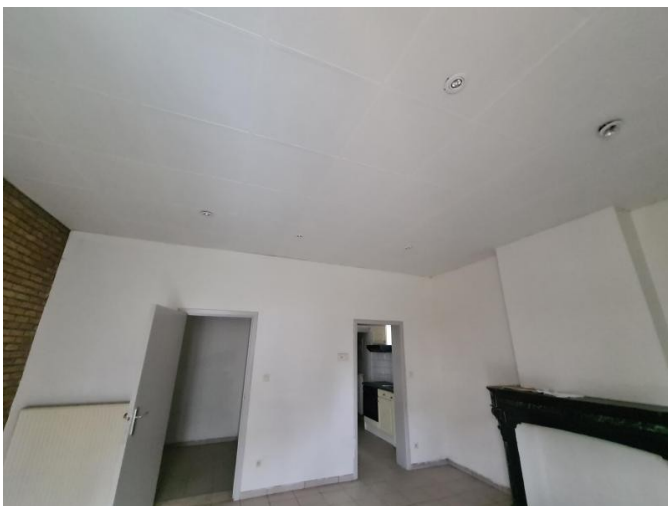
Vrije foto

Het plafond van het te inspecteren gebied zijn afgewerkt met gipsplaten. Er is een mogelijkheid dat er asbesthoudend materiaal aanwezig is achter het valse plafond. Door een niet-destructief onderzoek mogen wij/kunnen wij geen staal nemen. Wij adviseren bij afbraak/renovatie om bijkomend onderzoek te doen.

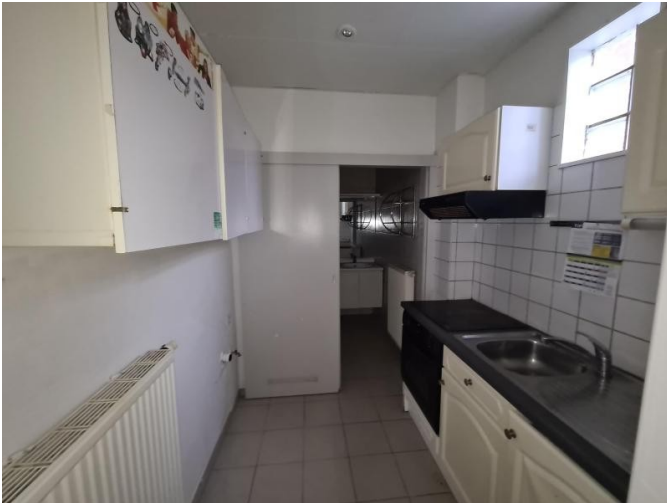
Vrije foto

Aan de muren werden als afwerking faience bevestigd . Wandtegels kunnen bevestigd zijn met lijm, in deze kan asbest aanwezig zijn. Er was geen schade aan de wanden dus kan er geen staal genomen worden op een niet-destructieve manier.

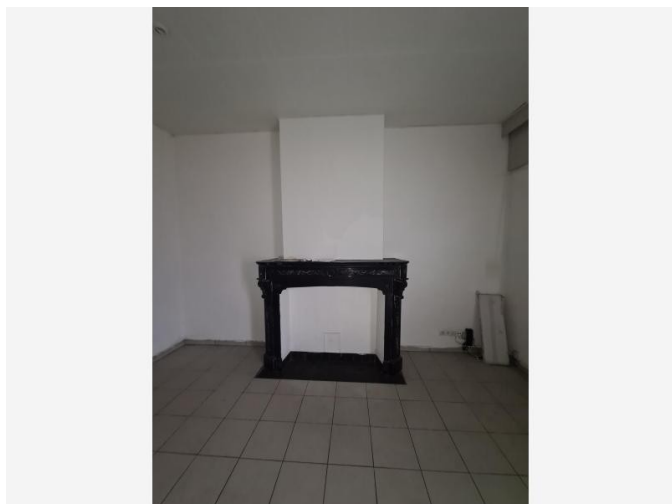
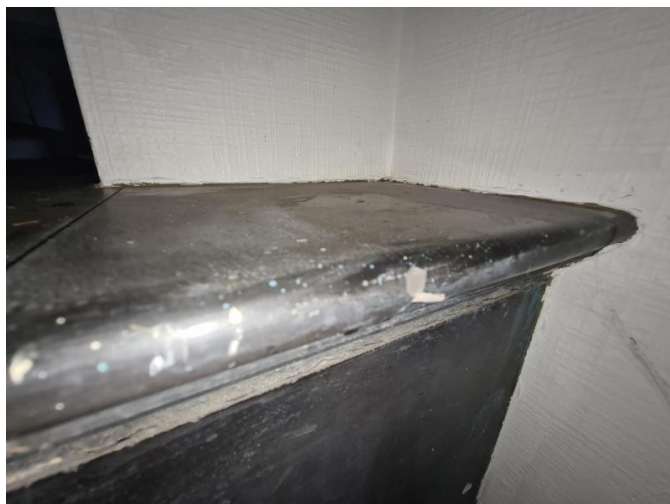
Geen asbest

#	Type	Referentie	Resultaat
3.1	Puntmonster	M13- MASSAL DECORATIESTEEN	Geen asbest

Beschrijving	M13- MASSAL DECORATIESTEEN
Omgeving	Binnen
Primaire drager	Wandopening verticaal (raam, deur, ...)
Bindmiddel van materiaal	Cement
Gebondenheid op basis van bindmiddel	Hecht
Hoeveelheid (oppervlakte - dikte - aantal)	• 2,00 m ² - 3,00 cm - 1 stuk
Totaal volume	0,06 m ³
Identificatiemethode	Vaststelling met monstername
Destructieve handeling voor identificatie	Nee
Opmerking	<p>In het inspectiegebied werd aan de ramen een vensterbank aangetroffen , type massal .</p> <p>Deze is asbest verdacht , daarom werd er volgens het inspectieprotocol staalname uitgevoerd .</p>

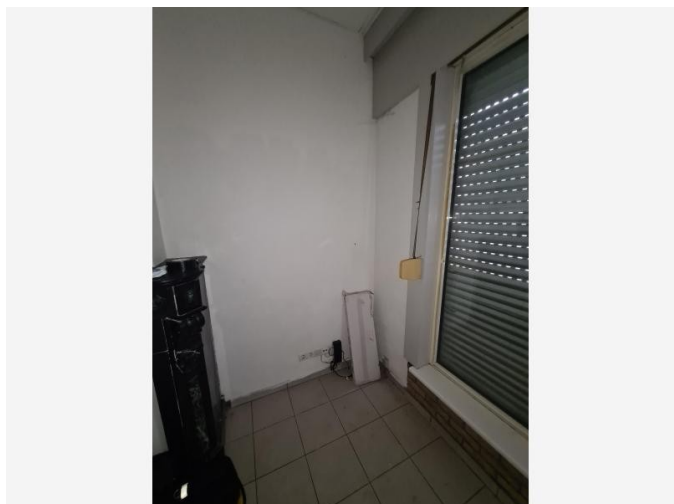
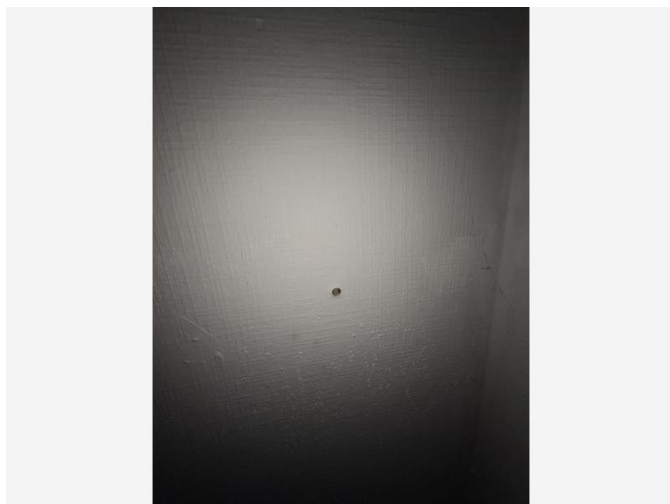
Geen asbest

#	Type	Referentie	Resultaat
4.1	Mengmonster	M01 - PLEISTERMUUR	Geen asbest

Beschrijving	M01 - PLEISTERMUUR
Omgeving	Binnen
Primaire drager	Binnenwand
Bindmiddel van materiaal	Gips - kalk
Gebondenheid op basis van bindmiddel	Niet-hechtgebonden
Hoeveelheid (oppervlakte - dikte - aantal)	• 37,00 m ² - 2,00 cm - 1 stuk
Totaal volume	0,74 m ³
Identificatiemethode	Vaststelling met monstername
Destructieve handeling voor identificatie	Nee
Opmerking	<p>In de woning werd er op de muren asbest verdacht pleisterwerk aangetroffen ,</p> <p>Daarom is er staal genomen volgen het inspectie protocol in :</p> <p>keuken (natte ruimte)</p> <p>Persoonlijke ruimte</p> <p>Bepaalde ruimtes waren niet voorzien van asbest verdacht pleisterwerk , het constructieplan zal duidelijkheid bieden (niet gemarkeerd).</p>
