# Asbestinventarisatetest

Broekstraat 19, 3300 Tienen

Attestnummer : 20230508-000265.000

Uitgegeven op : 08.05.2023

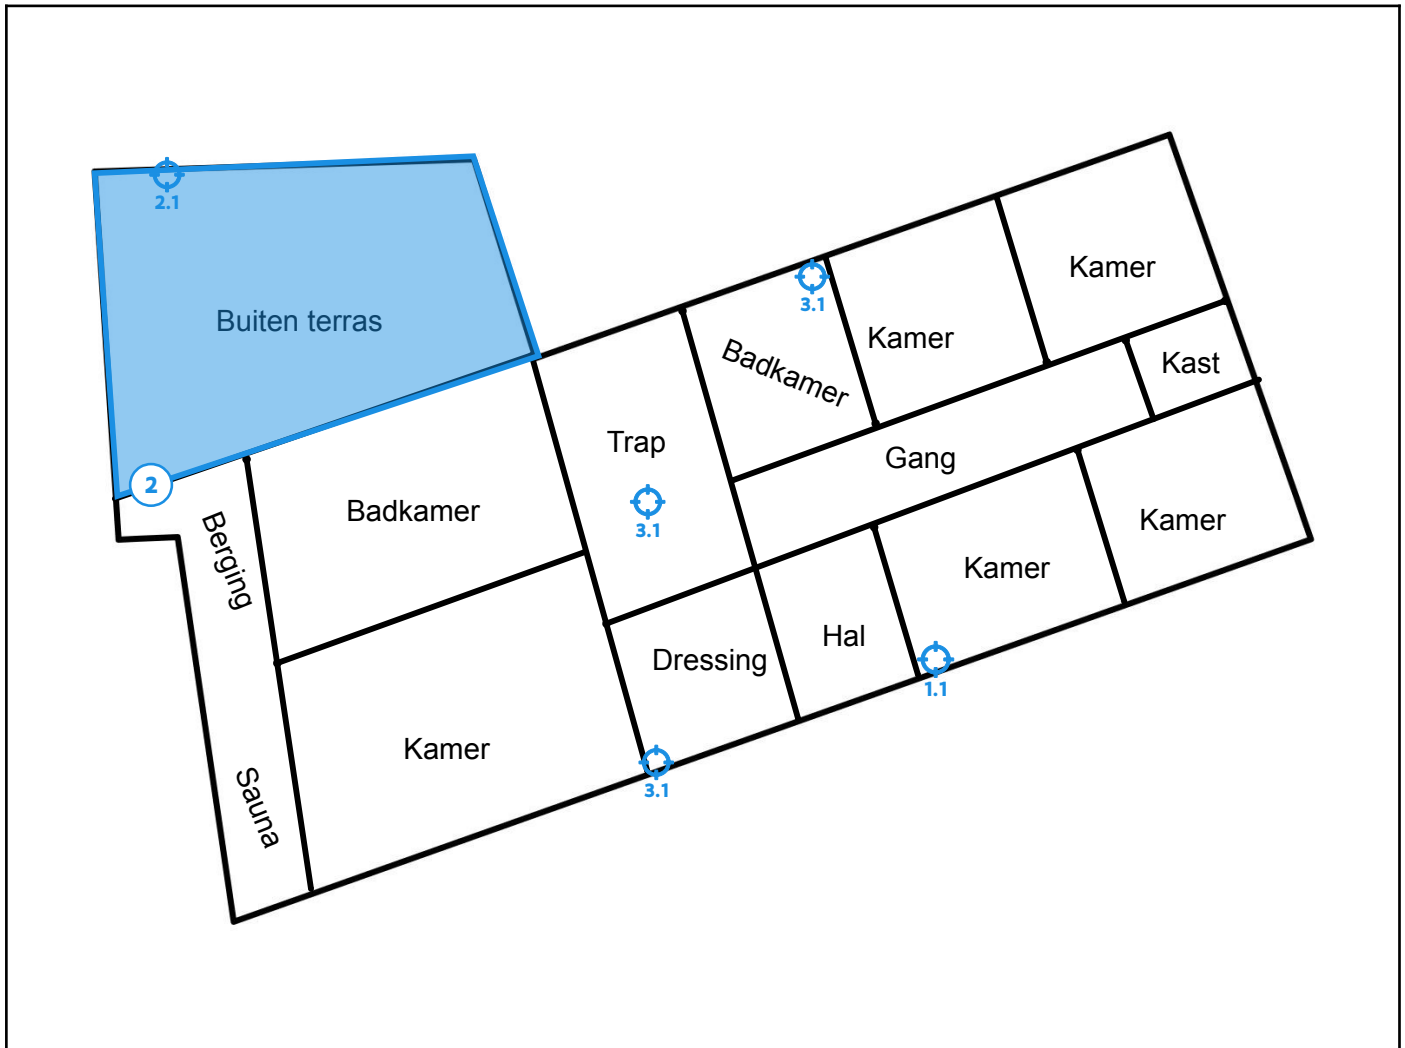
## Plan 1.2: 1ste verdiep

Beschrijving	Type	Actie
1. Plakkerij muren	Geen asbest	-
1.1 Code: 2.5261	Mengmonster	-
2. Roofing dakterras	Geen asbest	-
2.1 Code: 2.5264	Puntmonster	-
3. Plakkerij plafond	Geen asbest	-
3.1 Code: 2.5262	Mengmonster	-

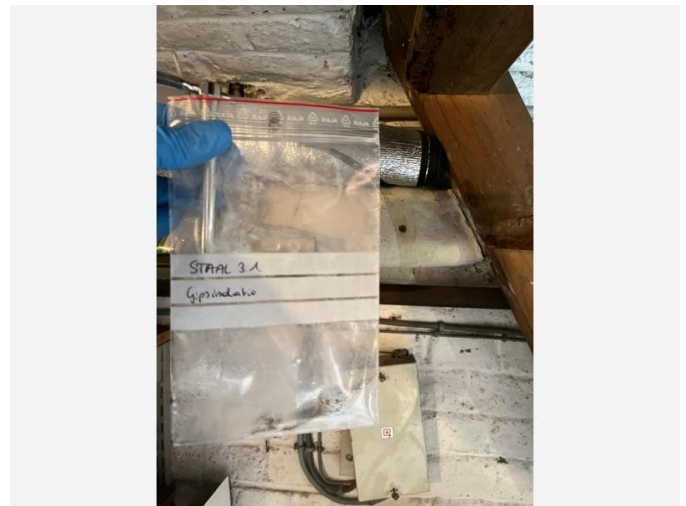
Overzichtsfoto

Detailfoto

Geen asbest

Beschrijving	Gipsisolatie rond waterleiding
Omgeving	Binnen
Primaire drager	HVAC infrastructuur en uitrusting
Bindmiddel van materiaal	Gips - kalk

<b>Gebondenheid op basis van bindmiddel</b>	Niet-hechtgebonden
<b>Hoeveelheid (lengte - omtrek - dikte - aantal)</b>	<ul style="list-style-type: none"><li>• 12,00 m - 50,00 cm - 0,30 cm - 1 stuk</li></ul>
<b>Totaal volume</b>	0,018 m <sup>3</sup>
<b>Identificatiemethode</b>	Vaststelling met monstername
<b>Destructieve handeling voor identificatie</b>	Nee
<b>Opmerking</b>	Dit is een ruwe schatting van de hoeveelheid
