Asbestinventarisatetest

O.L.V. Broedersstraat 2A/4, 3300 Tienen

Attestnummer : 20250309-000099.001

Uitgegeven op : 09.03.2025

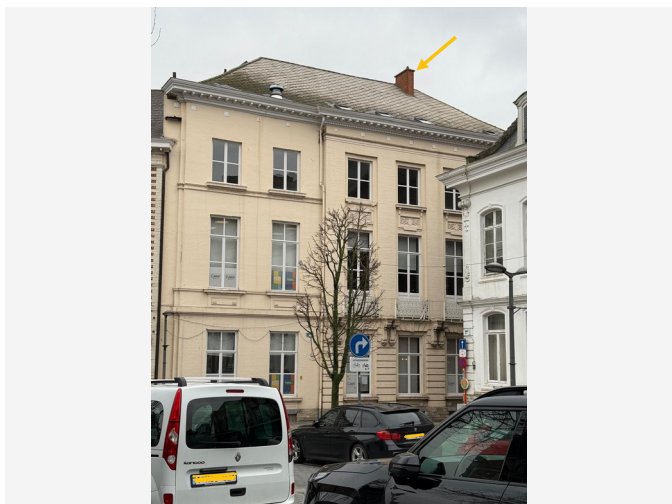
Situeringfoto

Tijdelijke beperking

Reden: Het te onderzoeken materiaal situeert zich hoger dan 3,50 m te rekenen vanaf een veilige ondergrond

Uitleg van de asbestdeskundige: geen zicht op of in de schouw ivm aanwezigheid AC-buis

(Asbest)materiaal	Rookgaskanaal
Karakterisatie	Asbest (verdacht)
Primaire drager	HVAC infrastructuur en uitrusting

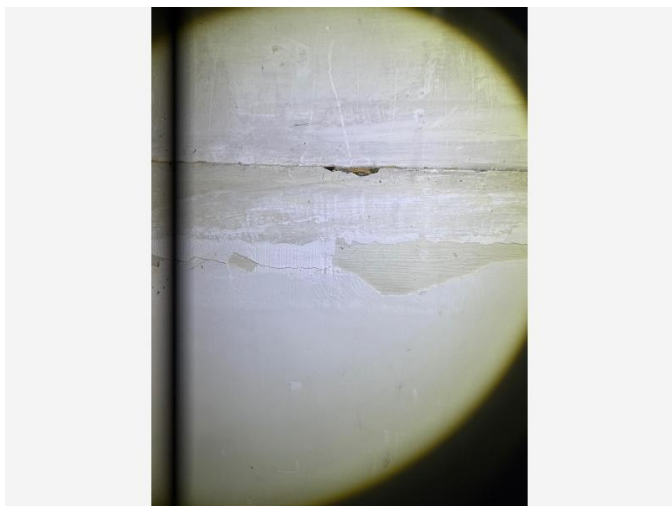
Vrije foto

houten profiel

Identificatiemethode	Vaststelling & expertise (niet-asbestverdacht)
Primaire drager	Binnenwand

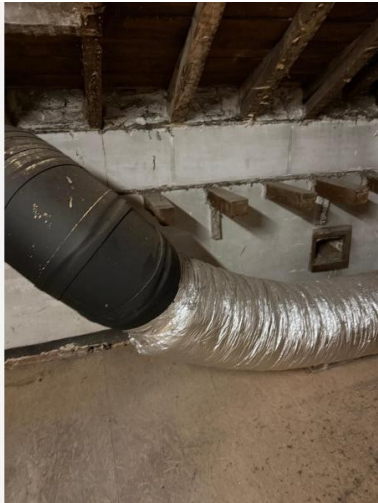
Vrije foto

Identificatiemethode	Vaststelling & expertise (niet-asbestverdacht)
Primaire drager	Schuin dak
(Asbest)materiaal	Dak- en gevelbekleding - Lei, shingle
Bindmiddel	Cement
Gebondenheid bindmiddel	Hecht

klant heeft resten en afval leien reeds verwijderd en gaat dakwerkers ook verwittigen om bij herstellingen goed op te letten om alles steeds volledig te verwijderen van de site
