**Verslag huishoudelijke elektrische installatie op laagspanning en zeer lage spanning****Algemeen:**

Referentie: 011-20260226-03	Datum controle: 26/02/2026
Keurder: 011

Eigenaar: Onbekend	EAN-code: 541458820060403610
Adres installatie: Boerenkrijgstraat 147, 2800 - Mechelen	Nummer teller(s): 1SAG1100006767
Distributienetbeheerder installatie: Fluvius	
Datum uitvoering installatie:	<input type="checkbox"/> Vóór 01/10/1981 <input checked="" type="checkbox"/> Tussen 01/10/1981 en 01/06/2020 <input type="checkbox"/> Vanaf 01/06/2020
Type:	<input checked="" type="checkbox"/> Wooneenheid <input type="checkbox"/> Niet-huishoudelijk <input type="checkbox"/> PV <input type="checkbox"/> Batterij <input type="checkbox"/> Laadpaal

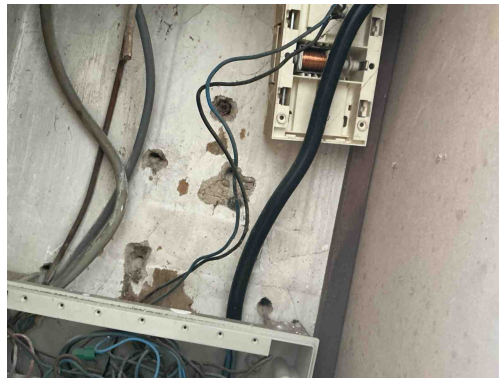
Inbreuk(en):

B34 - Het kabeltype van de meterbord verbinding aan de oorsprong van de installatie beantwoordt niet aan de minimale vereisten vastgelegd door de distributienet beheerder. (Boek1: 1.5 + SYNERGRID C1/107)

Opmerking: Oa EXVB

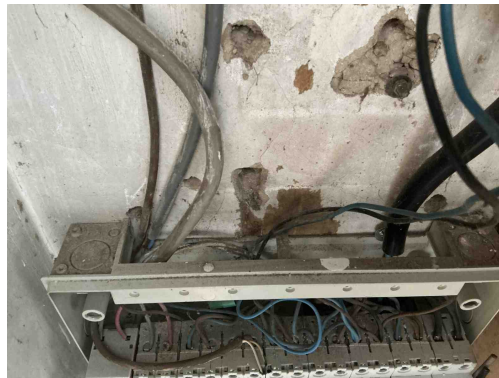
Inbreuk(en):

B06 - Het elektrisch verdeelbord heeft niet de minimale beschermingsgraad IPXX-B in een gewone ruimte (Boek 1: 4.2.2.3).

Opmerking: Oa bord 1

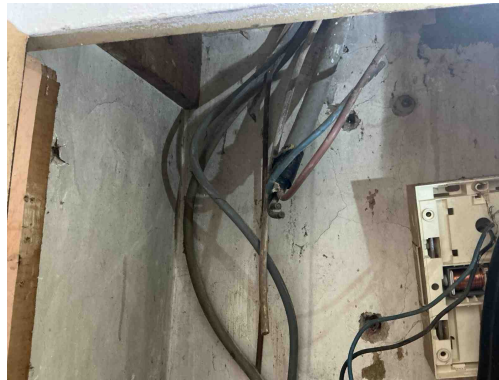
Inbreuk(en):

C28 - Niet gebruikte leidingen onder spanning zijn niet op een degelijke manier geïsoleerd of verwijderd (Boek 1: 4.2.1.1).
Opmerking: Oa rond bord 1 en in bord 1

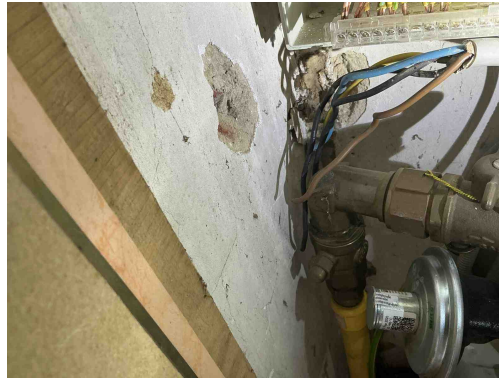
Inbreuk(en):

C28 - Niet gebruikte leidingen onder spanning zijn niet op een degelijke manier geïsoleerd of verwijderd (Boek 1: 4.2.1.1).
Opmerking: Oa rond bord 1 en in bord 1

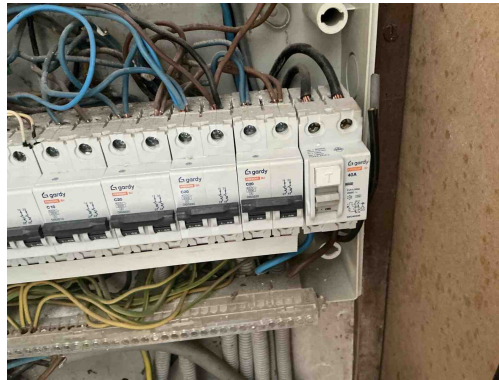
Inbreuk(en):

C28 - Niet gebruikte leidingen onder spanning zijn niet op een degelijke manier geïsoleerd of verwijderd (Boek 1: 4.2.1.1).
Opmerking: Oa rond bord 1 en in bord 1

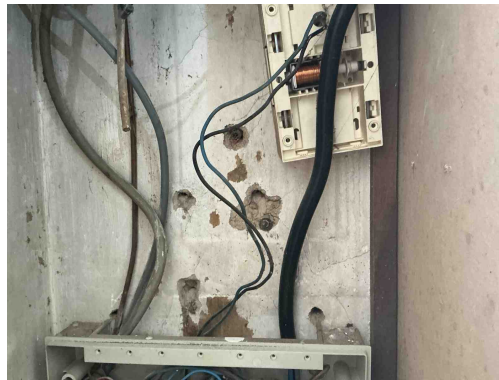
Inbreuk(en):

C21 - Het gebruik van geleiders van het type VOB, zonder bijkomende afscherming is niet toegestaan (Boek 1: 5.2.9.6).
Opmerking: Oa aan bord 1

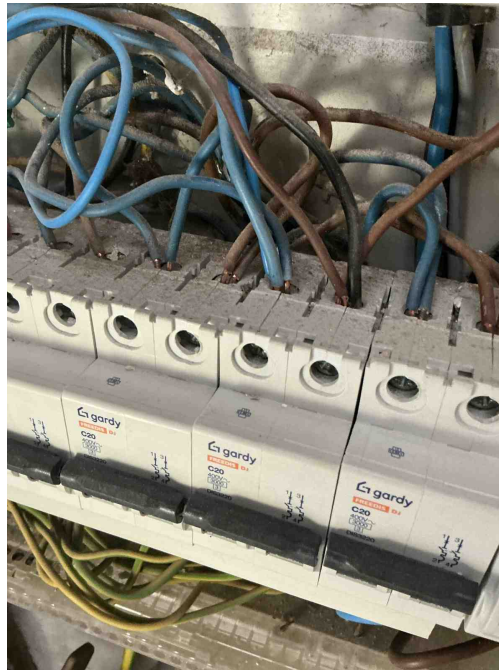
Inbreuk(en):

C07 - Stroombanen uitgevoerd door middel van parallel verbonden leidingen hebben niet dezelfde kenmerken zoals type, sectie, lengte, plaatsingswijze (Boek 1: 4.4.3.4).
Opmerking: Oa verschillende secties in 1 klem bord 1

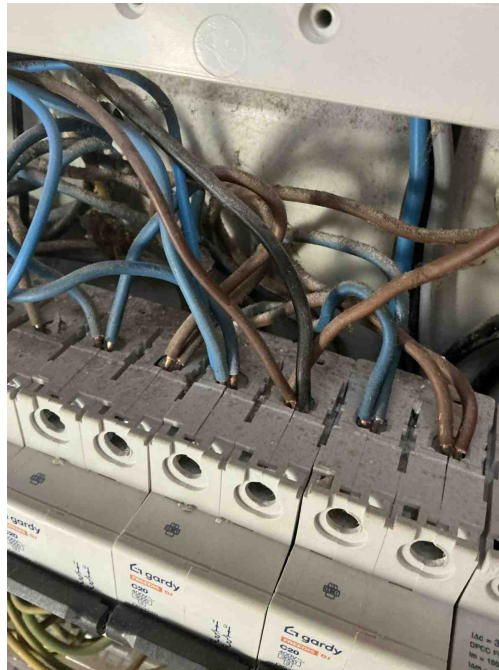
Inbreuk(en):

T21 - Het elektrisch materieel is niet geplaatst volgens de voorschriften van de fabrikant/ regels van goed vakmanschap . (Boek 1: 1.4.1.3)

Opmerking: Oa bord 1 en 2 3 secties 1 klem, ophangvijzen bord 1 en 2, kamgeleider bord 2

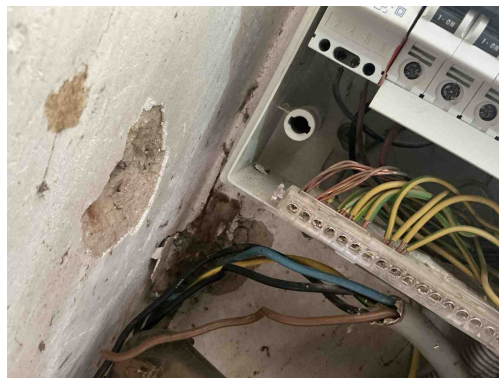
Inbreuk(en):

T21 - Het elektrisch materieel is niet geplaatst volgens de voorschriften van de fabrikant/ regels van goed vakmanschap . (Boek 1: 1.4.1.3)

Opmerking: Oa bord 1 en 2 3 secties 1 klem, ophangvijzen bord 1 en 2, kamgeleider bord 2

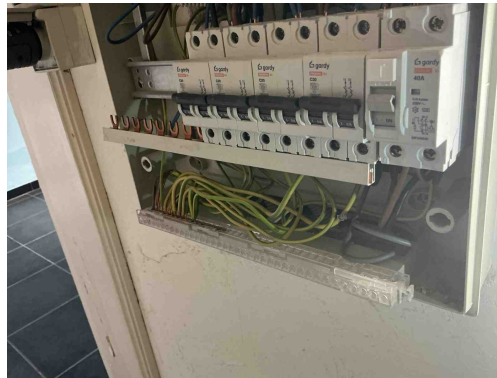
Inbreuk(en):

T21 - Het elektrisch materieel is niet geplaatst volgens de voorschriften van de fabrikant/ regels van goed vakmanschap . (Boek 1: 1.4.1.3)

Opmerking: Oa bord 1 en 2 3 secties 1 klem, ophangvijzen bord 1 en 2, kamgeleider bord 2

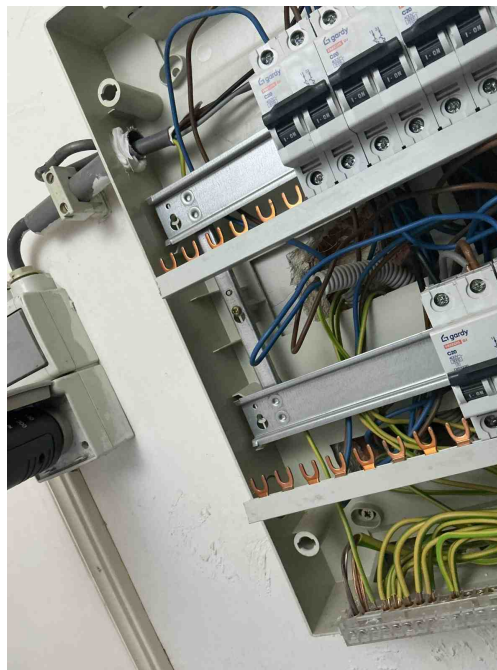
Inbreuk(en):

T21 - Het elektrisch materieel is niet geplaatst volgens de voorschriften van de fabrikant/ regels van goed vakmanschap . (Boek 1: 1.4.1.3)

Opmerking: Oa bord 1 en 2 3 secties 1 klem, ophangvijzen bord 1 en 2, kamgeleider bord 2

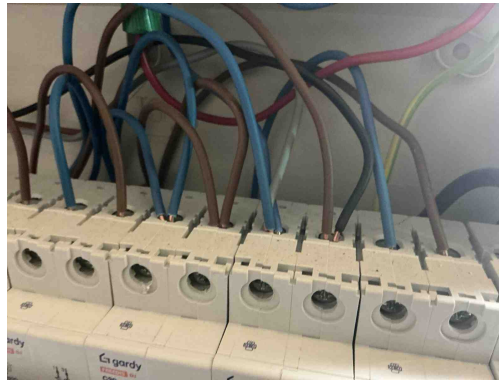
Inbreuk(en):

T21 - Het elektrisch materieel is niet geplaatst volgens de voorschriften van de fabrikant/ regels van goed vakmanschap . (Boek 1: 1.4.1.3)

Opmerking: Oa bord 1 en 2 3 secties 1 klem, ophangvijzen bord 1 en 2, kamgeleider bord 2

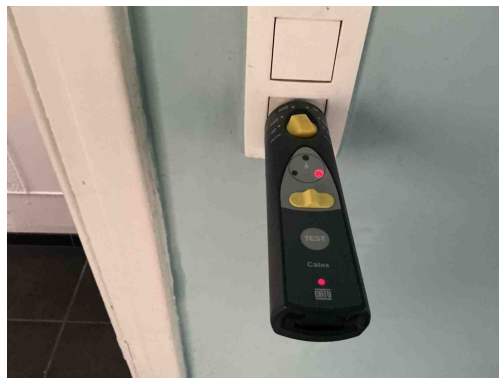
Inbreuk(en):

A16 - Er is geen continuïteit van de beschermingsgeleider van de contactdoos (Boek 1: 5.4.3.4).

Opmerking: Oa woonkamer,zolder

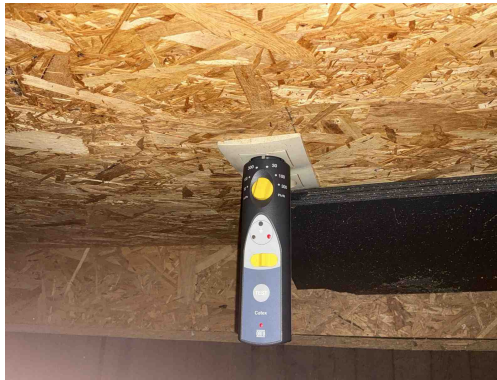
Inbreuk(en):

A16 - Er is geen continuïteit van de beschermingsgeleider van de contactdoos (Boek 1: 5.4.3.4).
Opmerking: Oa woonkamer,zolder

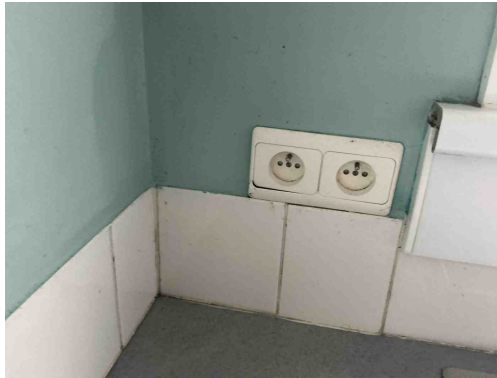
Inbreuk(en):

T09 - Bepaalde contactdozen en/of schakelaars zijn beschadigd (Boek 1: 1.4.1.3).
Opmerking: Oa keuken
