Asbestinventarisatetest

Generaal De Ceuninckstraat 37/101, 2800 Mechelen

Attestnummer : 20230517-000502.000

Zone 1: Appartement

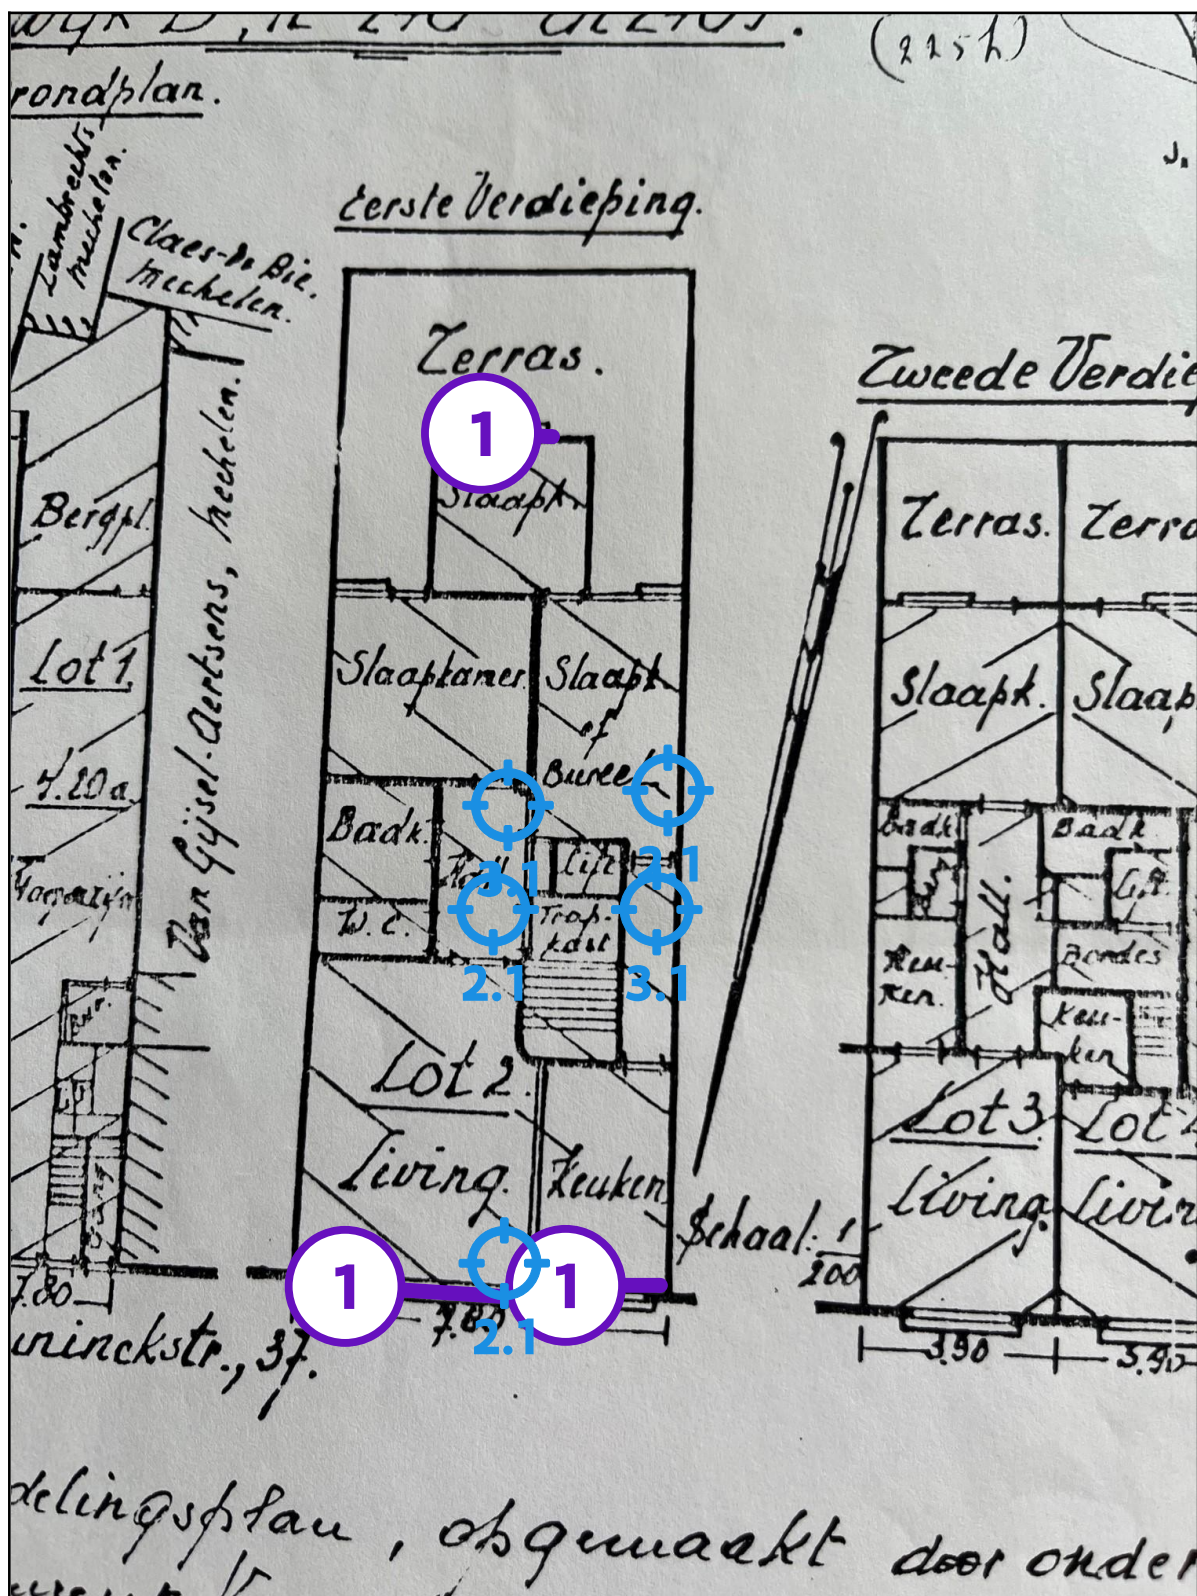
Plan 1.1: Grondplan eerste verdieping

1. Mastiek ramen	Advies	-
2. Pleisterwerk muren	Geen asbest	-
2.1 Code: 1	Mengmonster	-
3. Pleisterwerk plafond	Geen asbest	-
3.1 Code: 2	Puntmonster	-

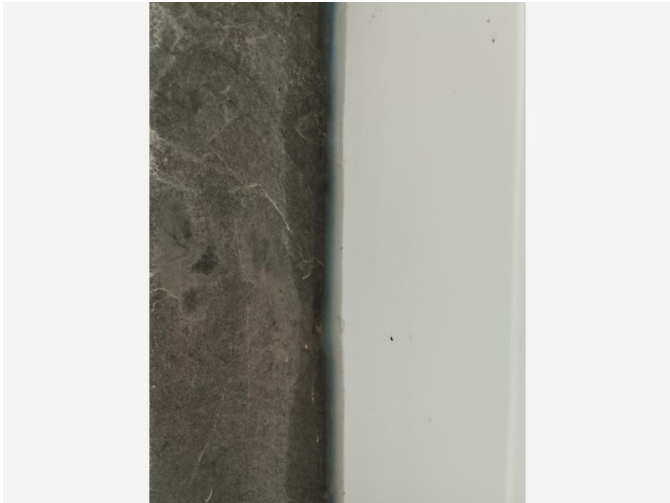
Vrije foto

De mastiek werd gecontroleerd en als niet-asbesthoudend beschouwd. (zacht en elastisch)

Identificatiemethode	Vaststelling & expertise (niet-asbestverdacht)
Primaire drager	Wandopening verticaal (raam, deur, ...)
(Asbest)materiaal	In-situ afwerkingslagen - Pasta, stopverf, voegsel, stopsel, vulsel, mastiek, katten, ...
Bindmiddel	Kitten, mastiek, pasta
Gebondenheid bindmiddel	Hecht

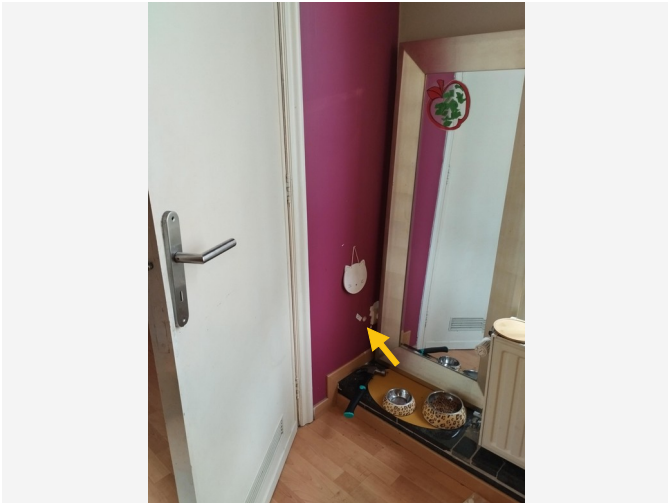
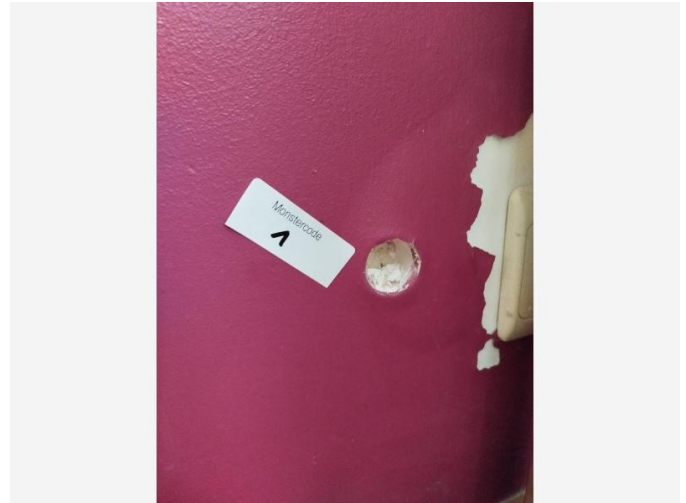
Fiche 2: Pleisterwerk muren

Overzichtsfoto

Detailfoto

Geen asbest

#	Type	Referentie	Resultaat
2.1	Mengmonster	1	Geen asbest

Beschrijving	Pleisterwerk muren
Omgeving	Binnen
Primaire drager	Binnenwand
Bindmiddel van materiaal	Gips - kalk

Gebondenheid op basis van bindmiddel	Niet-hechtgebonden
Hoeveelheid (oppervlakte - dikte - aantal)	• 200,00 m ² - 1,50 cm - 1 stuk
Totaal volume	3,00 m ³
Identificatiemethode	Vaststelling met monstername
Destructieve handeling voor identificatie	Nee

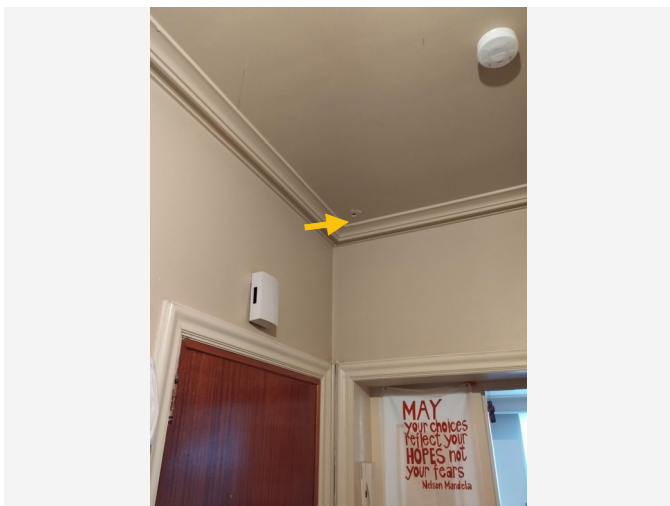
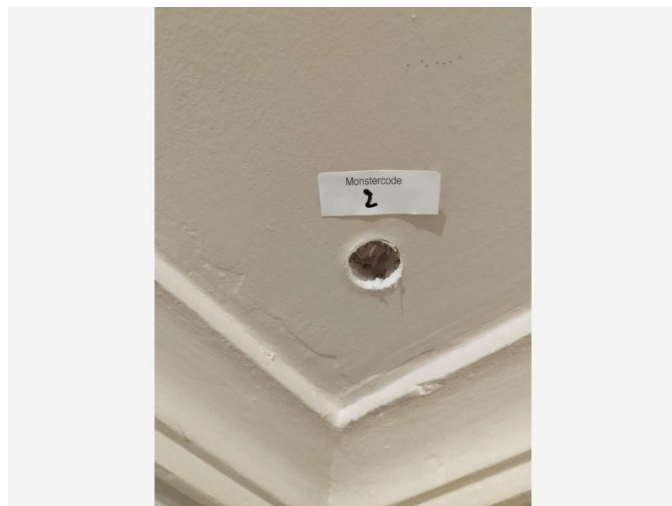
Fiche 3: Pleisterwerk plafond

Overzichtsfoto

Detailfoto

Geen asbest

#	Type	Referentie	Resultaat
3.1	Puntmonster	2	Geen asbest

Beschrijving	Pleisterwerk plafond
Omgeving	Binnen
Primaire drager	Binnenwand
Bindmiddel van materiaal	Gips - kalk

Gebondenheid op basis van bindmiddel	Niet-hechtgebonden
Hoeveelheid (oppervlakte - dikte - aantal)	• 100,00 m ² - 1,50 cm - 1 stuk
Totaal volume	1,50 m ³
Identificatiemethode	Vaststelling met monstername
Destructieve handeling voor identificatie	Nee
Opmerking	Enkel mogelijkheid gehad voor 2 puntstalen te nemen. De rest van plafonds waren van hout of gyproc.
