# Asbestinventarisatetest

Boniverlei 176/6, 2650 Edegem

Attestnummer : 20251111-000142.000

## Zone 1: Appartement

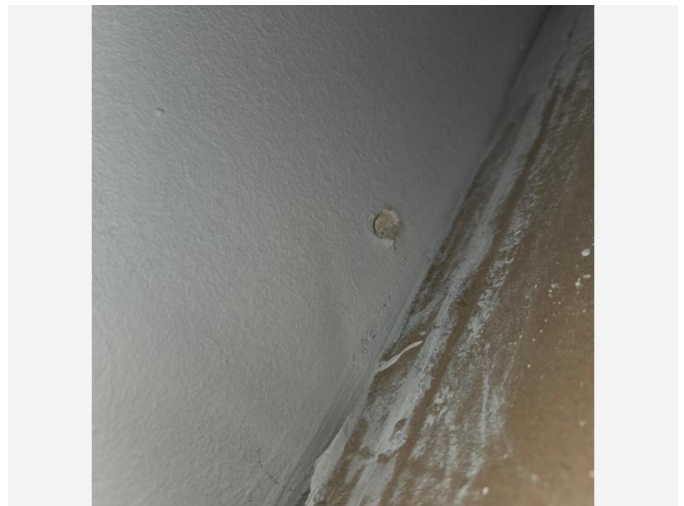
## Fiche 1: bezetting muren

Geen asbest

| Bindmiddel van materiaal | Gips - kalk |
| Gebondenheid op basis van bindmiddel | Niet-hechtgebonden |
| Hoeveelheid (oppervlakte - dikte - aantal) | • 192,00 m <sup>2</sup> - 1,00 cm - 1 stuk |
| Opmerking | Natte ruimte bemonsterd in keuken.<br>Individuele ruimte bemonsterd in slaapkamer.<br>Inkomhal en stookruimte zijn gemeenschappelijk. |

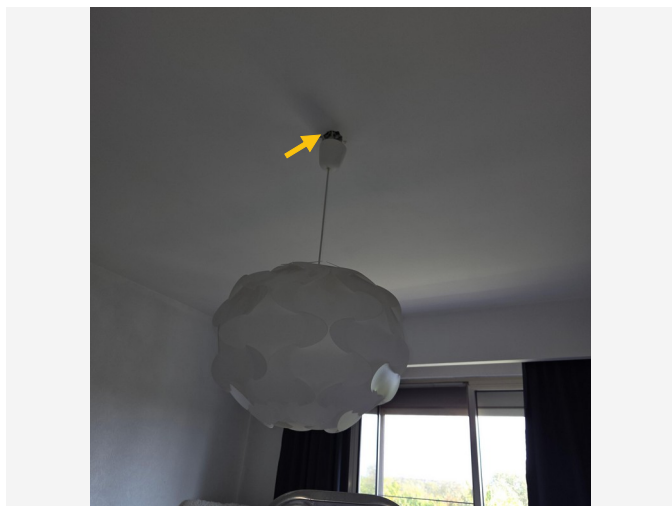
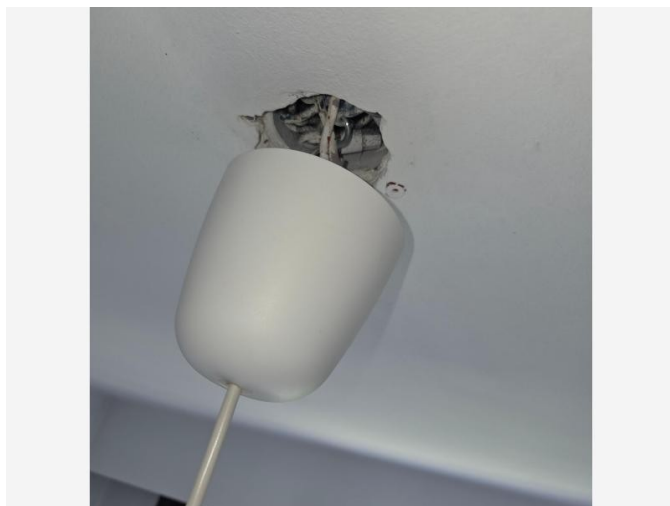
## Fiche 2: bezetting plafond

Geen asbest

| Bindmiddel van materiaal | Gips - kalk |
| Gebondenheid op basis van bindmiddel | Niet-hechtgebonden |
| Hoeveelheid (oppervlakte - dikte - aantal) | • 82,00 m <sup>2</sup> - 1,00 cm - 1 stuk |
| Opmerking | Natte ruimte bemonsterd in keuken.<br>Individuele ruimte bemonsterd in slaapkamer.<br>Stooklokaal en inkomhal zijn gemeenschappelijk. |

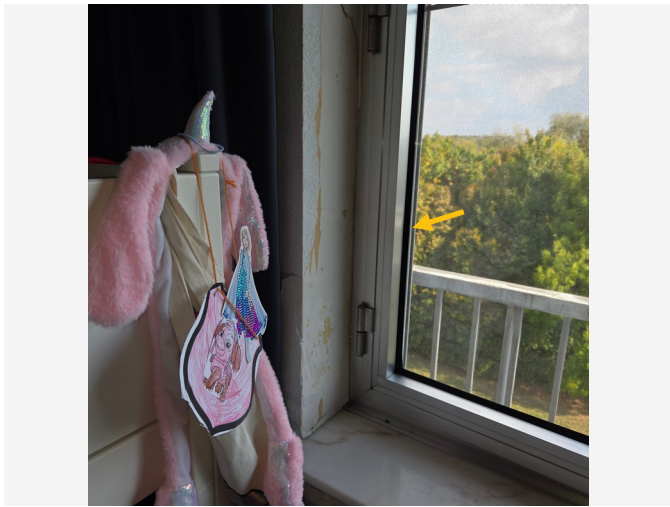
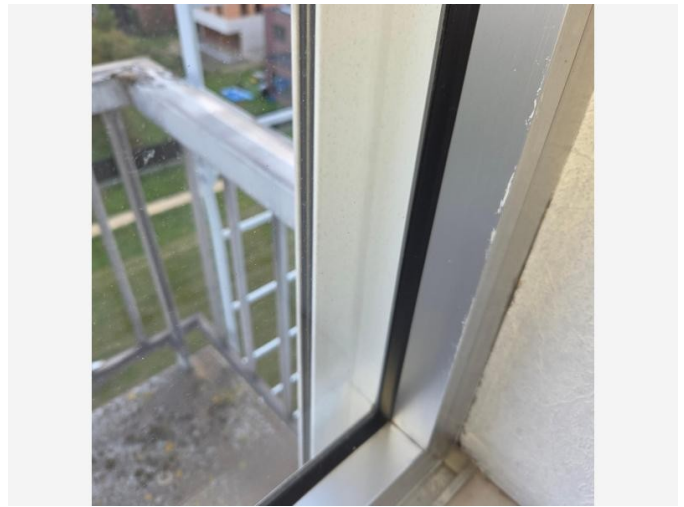
### Fiche 3: mastiek - kit

| Beschrijving | Notitie | Terug te vinden op plannen |
|---|---|---|
| Fiche 3: mastiek - kit | De mastiek - kit is niet asbestverdacht. | - |
