Asbestinventarisatetest

Pastoor De Meerleerstraat 26/0101, 9100 Sint-Niklaas

Attestnummer : 20230124-000667.000

Zone 1: Hoofdgebouw

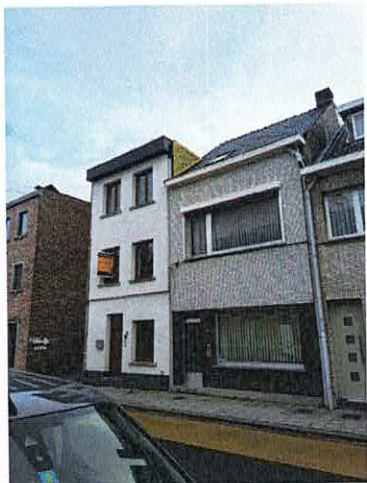
Situeringfoto

Permanente beperking

Reden: Het te onderzoeken materiaal situeert zich hoger dan 3,50 m te rekenen vanaf een veilige ondergrond

Uitleg van de asbestdeskundige: De gevelbekleding lijkt uit shingles te bestaan, doch een degelijke audiovisuele inspectie was dankzij de hoogte niet mogelijk.

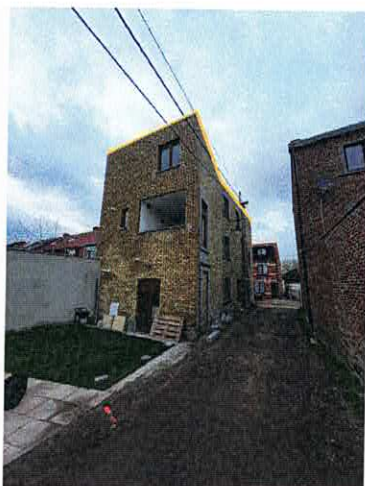
Situeringfoto

Permanente beperking

Reden: Het te onderzoeken materiaal situeert zich hoger dan 3,50 m te rekenen vanaf een veilige ondergrond

Uitleg van de asbestdeskundige: Het dak kon niet geïnspecteerd worden. Er kon dus niet vastgesteld worden uit welk materiaal de dakbedekking bestaat en of er al dan niet asbestverdachte doorvoeren of schouwen aanwezig zijn.

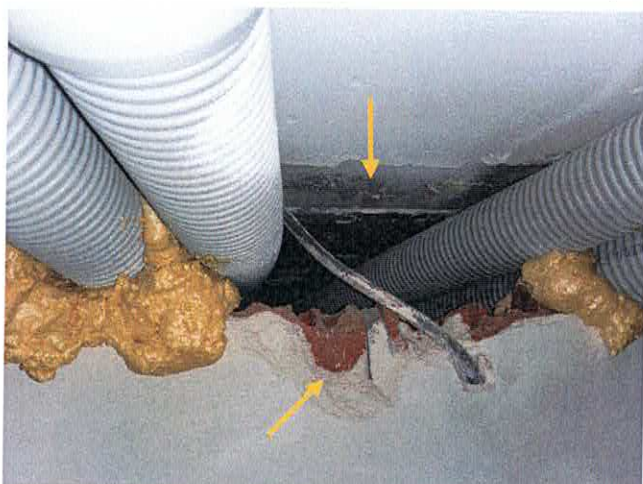
Fiche 3: pleisterwerk muren + plafonds

Pleisterwerk werd volledig vernieuwd in 2020, zowel van de muren als de plafonds. Factuur aanwezig als bewijsstuk + visuele bevestiging.
