Asbestinventarisatetest

Celestijnenlaan 63/0401, 3001 Leuven

Attestnummer : **20260416-000114.000**

Uitgegeven op : **16.04.2026**

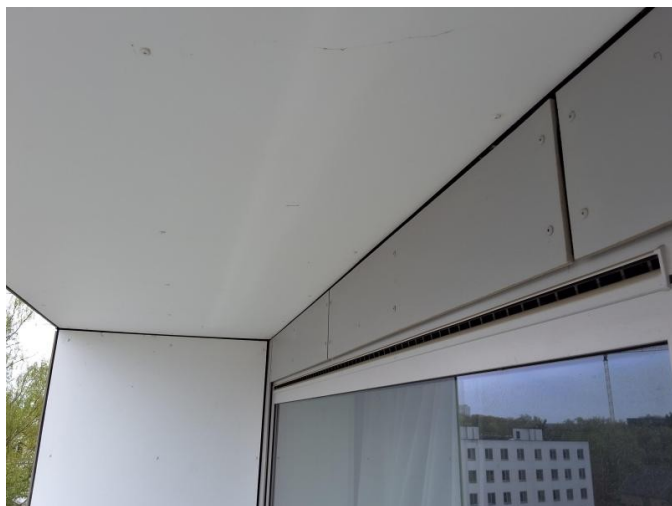
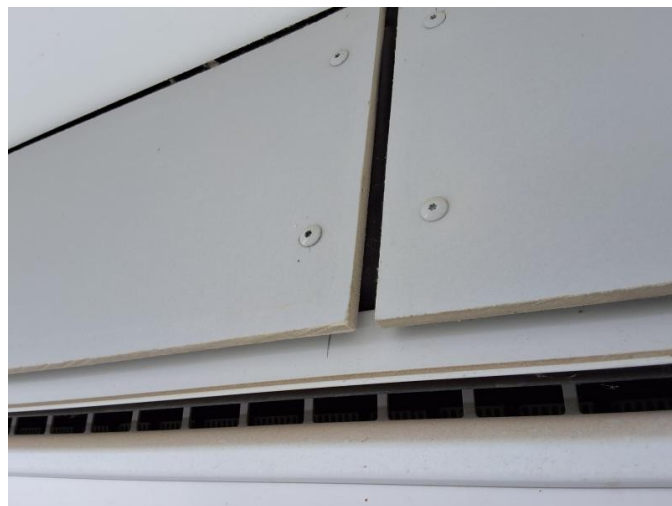
Fiche 1: Wandplaten

Geen asbest

#	Type	Referentie	Resultaat
1.1	Puntmonster	PM01	Geen asbest

Beschrijving	Wandplaten
Omgeving	Buiten
Primaire drager	Wand buitenschil
Bindmiddel van materiaal	Cement
Gebondenheid op basis van bindmiddel	Hecht
Hoeveelheid (oppervlakte - dikte - aantal)	• 8,00 m ² - 20,00 cm - 1 stuk
Totaal volume	1,60 m ³
Identificatiemethode	Een monstername door de asbestdeskundige met laboanalyse door een asbestlabo.
Destructieve handeling voor identificatie	Nee
Opmerking	De hoeveelheid is een zo nauwkeurig mogelijke opmeting. Hieraan kunnen evenwel geen rechten worden ontleend.

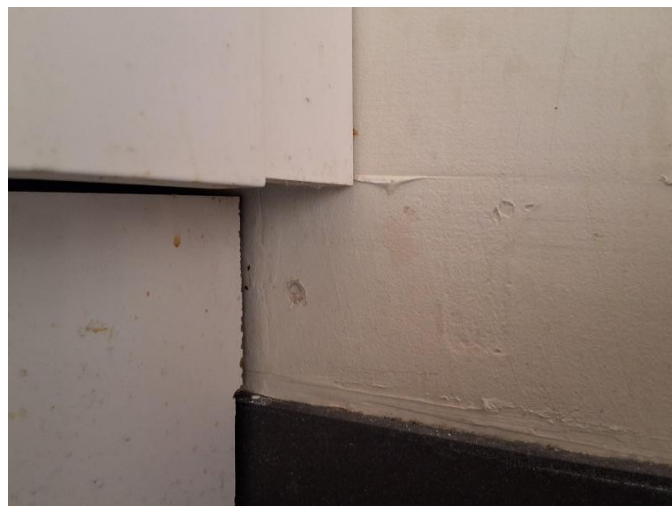
Fiche 3: Pleisterwerk wanden

Geen asbest

#	Type	Referentie	Resultaat
3.1	Mengmonster	MM01	Geen asbest

Beschrijving	Pleisterwerk wanden
Omgeving	Binnen
Primaire drager	Binnenwand
Bindmiddel van materiaal	Gips - kalk
Gebondenheid op basis van bindmiddel	Niet-hechtgebonden
Hoeveelheid (oppervlakte - dikte - aantal)	• 300,00 m ² - 1,00 cm - 1 stuk
Totaal volume	3,00 m ³
Identificatiemethode	Een monstername door de asbestdeskundige met laboanalyse door een asbestlabo.
Destructieve handeling voor identificatie	Nee
Opmerking	De hoeveelheid is een zo nauwkeurig mogelijke opmeting. Hieraan kunnen evenwel geen rechten worden ontleend. Waar mogelijk, wordt staalname uitgevoerd conform het inspectieprotocol: in een droge ruimte zoals een slaapkamer, in een natte ruimte zoals een keuken of badkamer, in een traphal en in een stookruimte.
