Verslag aangaande huishoudelijke installatie op lage en zeer lage spanning (boek 1 KB 08/09/2019)

Naam en voornaam eigenaar	: Botra Yash	Adres eigenaar	: Quinten Matsijslei 38 / V7 Rechts, 2018 Antwerpen
Opdrachtgever	: Immo Vivo	Datum van onderzoek	: 02-03-2026
Installateur	: /	BTW installateur	: /
Distributiebeheerder	: Fluvius Antwerpen	Agent-bezoeker	: VJ
Plaats van onderzoek	: Quinten Matsijslei 38 / V7 Rechts 2018 Antwerpen

Type lokaal	: Wooneenheid - Appartement		
EAN	: 541448860013113920	Teller nr	: 1SAG1100324990
Max stroom (A)	: 40 A/kVA	Nom. Spanning (V)	: 230/1N400 V
Type alg. schakelaar	: Vermogenschakelaar	Aard van de stromen	: AC
Type aardverbindingssysteem	: TT		
Voedingskabel (hoofd)bord	: Type: XVB - Sectie L: 10 mm ² - N: 10 mm ² - PE: 16 mm ²		
Voedingsbron	: Openbare distributienet		
Decentrale LS productie-eenheid	: Afwezig

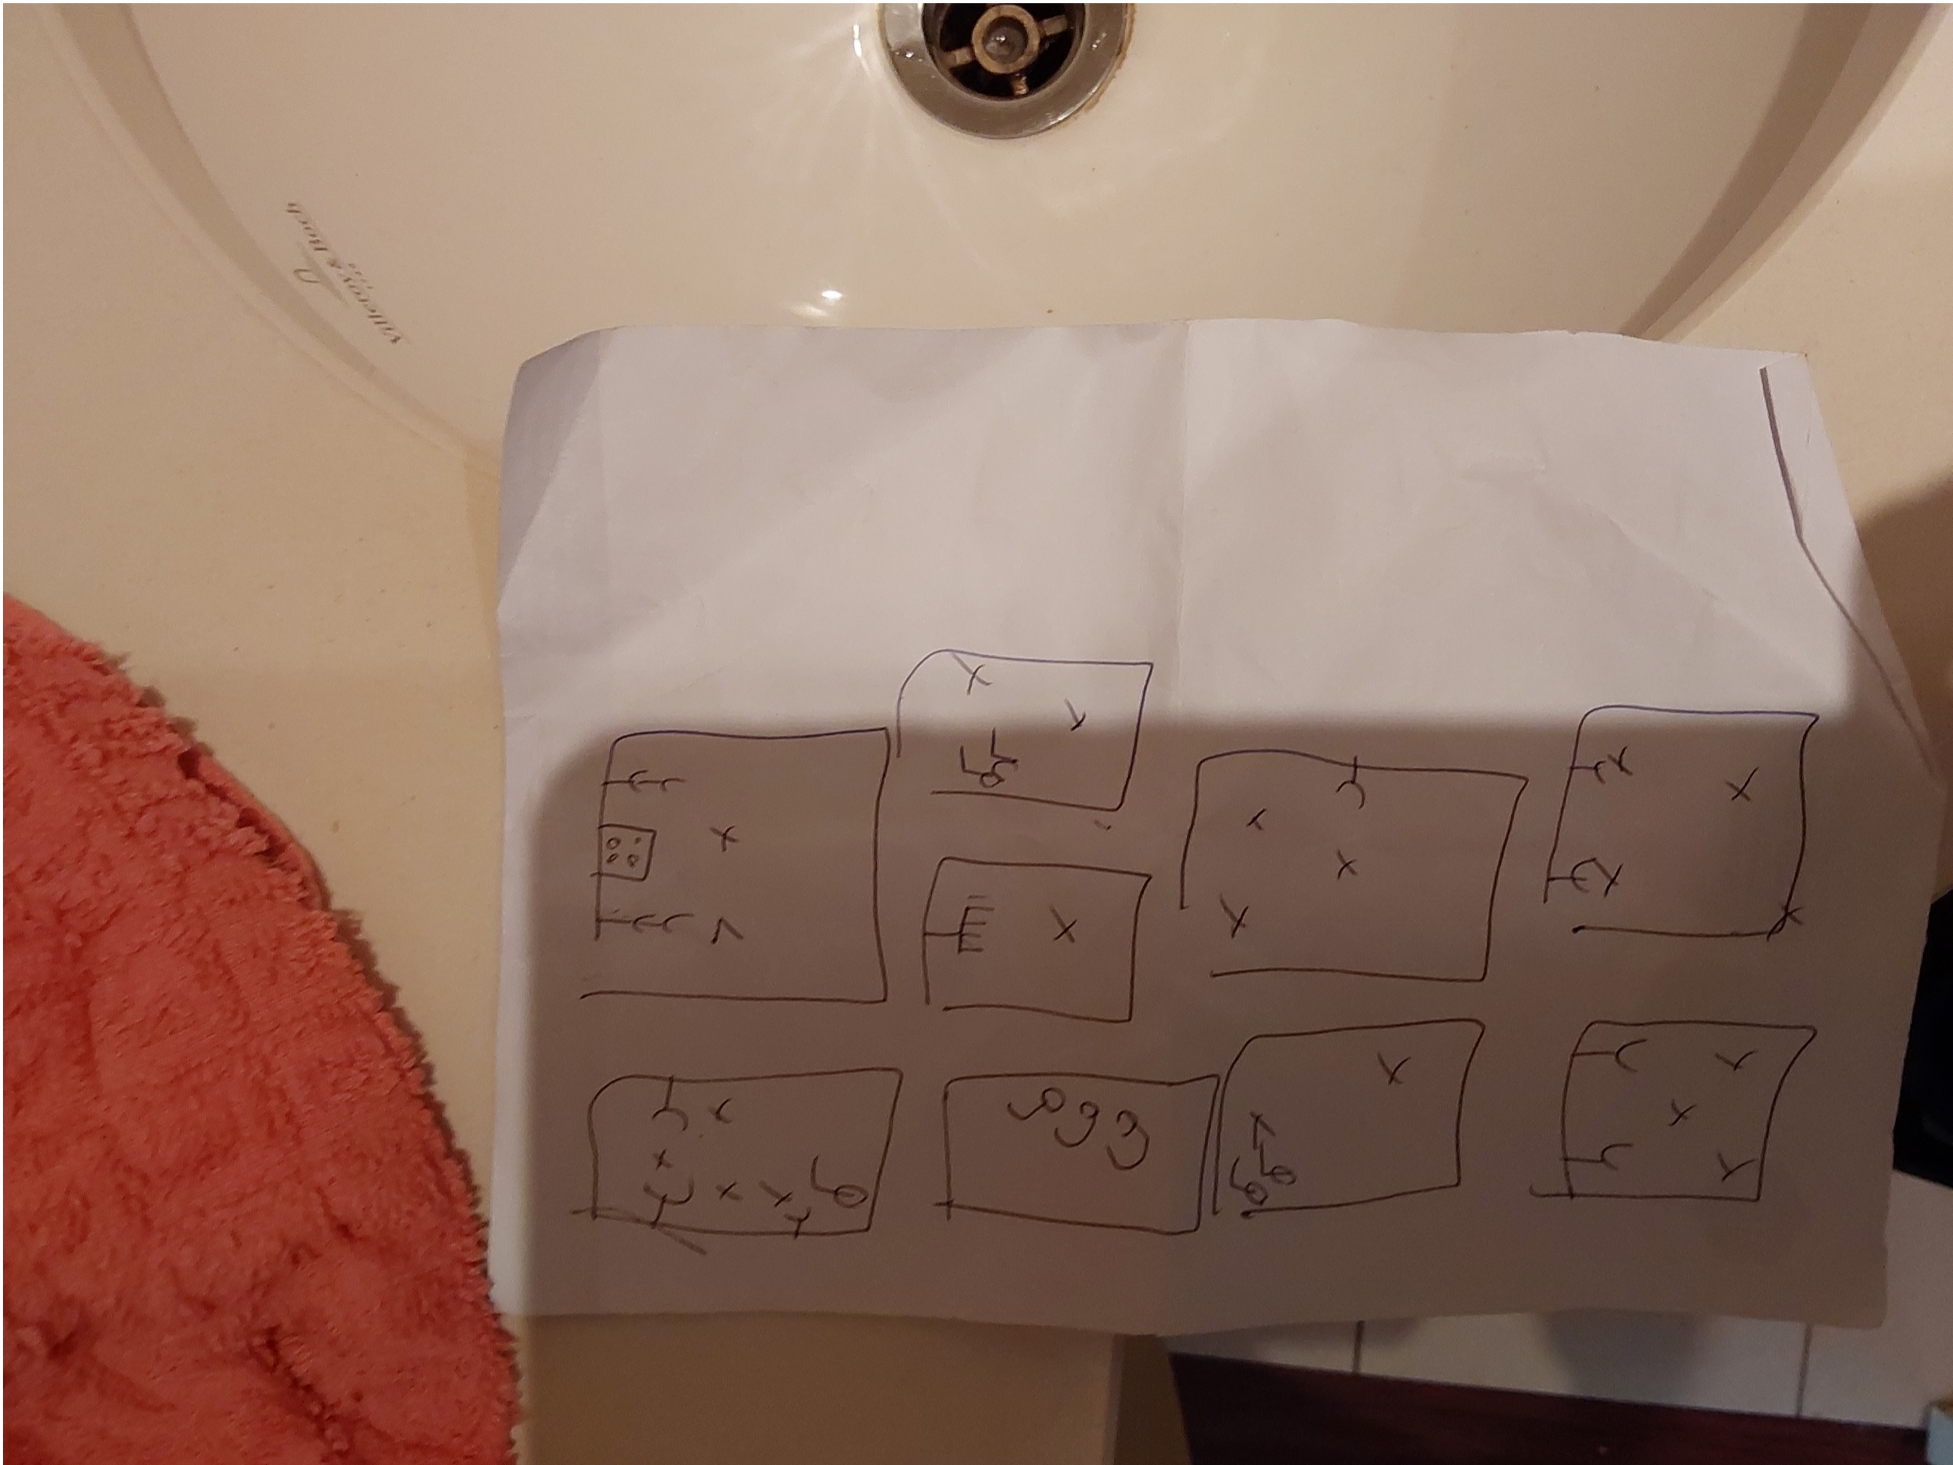
Bijlages-1

Stroombaanschema's	: Niet aanwezig
Situatieplan	: Niet aanwezig - Verkoop (8.4.2.): Zie schets in bijlage
Voorwerp van uitgevoerde controle	: zie tabel(len) oplistijng
Aantal verdeelborden	: 1
Aantal (eind)stroombanen	: 2
N° reserve stroombanen	: Een
Lijst van de evacuatiewegen en de moeilijk evacueerbare ruimten	: Niet van toepassing
Plan van veiligheidsinstallaties en/of kritische installaties	: Niet van toepassing
Lijst met veiligheidsinstallaties en/of kritische installaties	: Niet van toepassing
