710 - INSP
 ISO/IEC 17020
 Origineel verslag

Controlebezoek - Periodiek [Hfst 6.5]

Verslagnummer:
 32/24042026/58237/67974/2

Inspectie adres: Massemsessteenweg 302, 9230 Wetteren (België)
 Datum van de keuring: 24/04/2026
 Type: Controlebezoek - Periodiek [Hfst 6.5]
 Eigenaar: Johan Baele
 Type lokalen: Huis

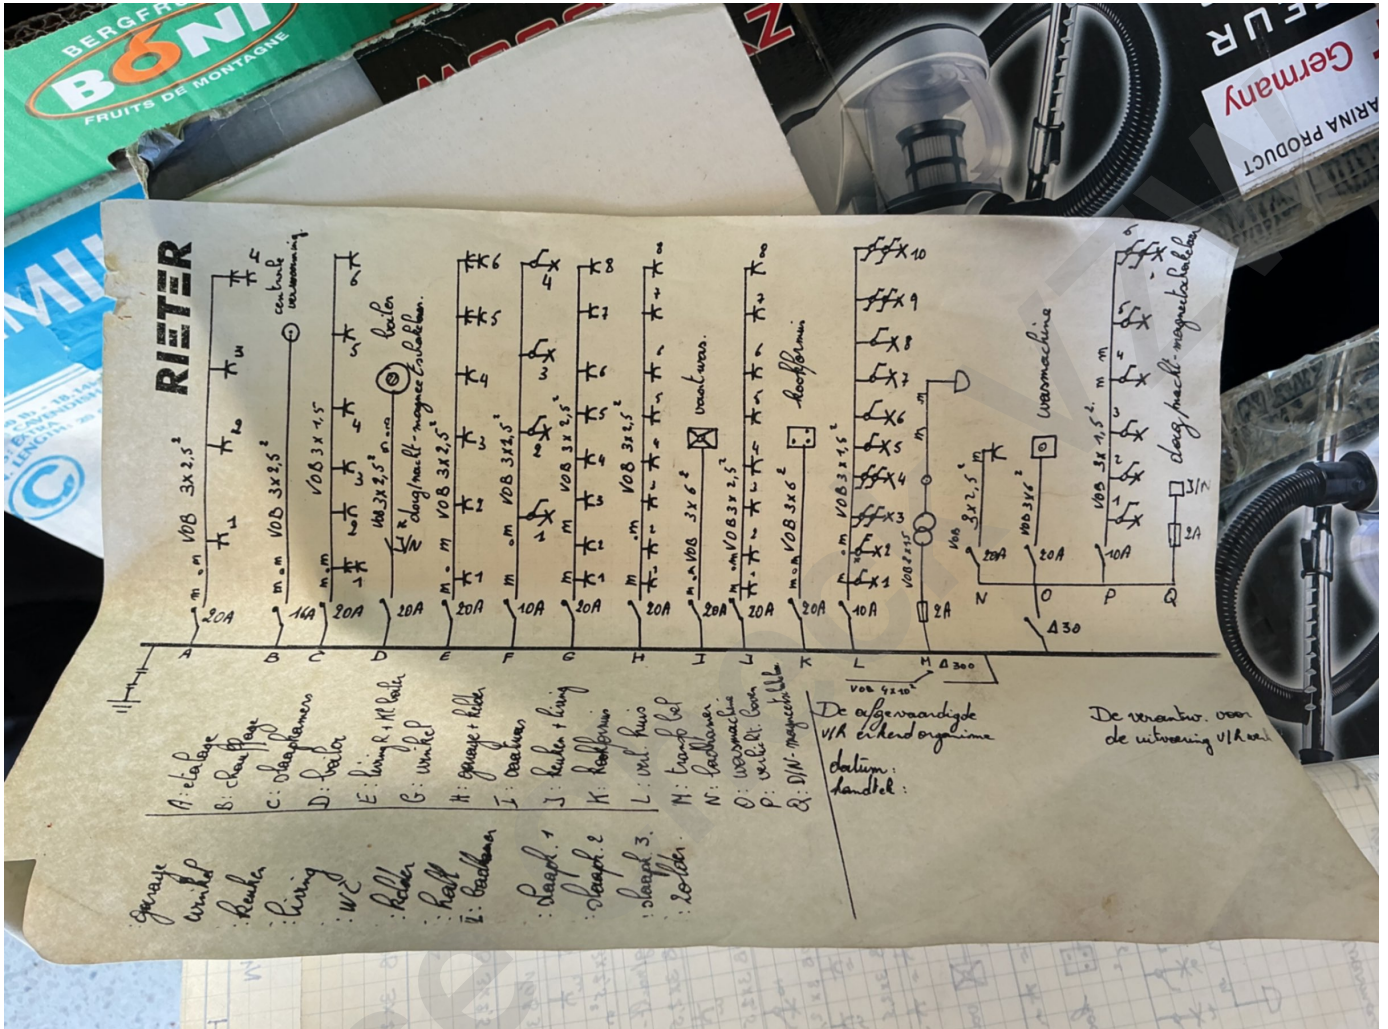
Eendraadschema en situatieplan

- Extra opmerking: Oa garage
- Het eendraadschema en situatieplan zijn niet conform. - oAfd 3.1.2.1; oAfd 3.1.2.3
- Er is geen overeenstemming tussen de markering op het verdeelbord en het eendraadschema en situatieplan. - Afd 3.1.3
