**Verlag huishoudelijke elektrische installatie op laagspanning en zeer lage spanning****Algemeen:**

Referentie: <b>004-20260409-03</b>	Datum controle: <b>09/04/2026</b>
Keurder: <b>004</b>

Eigenaar: <b>De man joseph</b>	EAN-code: <b>Onbekend</b>
Adres installatie: <b>Drie Fonteinengaarde 5 bus 3, 1160 - Auderghem</b>	Nummer teller(s): <b>32663177</b>
Distributienetbeheerder installatie: <b>Sibelga</b>	
Datum uitvoering installatie: <input type="checkbox"/> Vóór 01/10/1981 <input checked="" type="checkbox"/> Tussen 01/10/1981 en 01/06/2020 <input type="checkbox"/> Vanaf 01/06/2020	
Type: <input checked="" type="checkbox"/> Woonenheid <input type="checkbox"/> Niet-huishoudelijk <input type="checkbox"/> PV <input type="checkbox"/> Batterij <input type="checkbox"/> Laadpaal

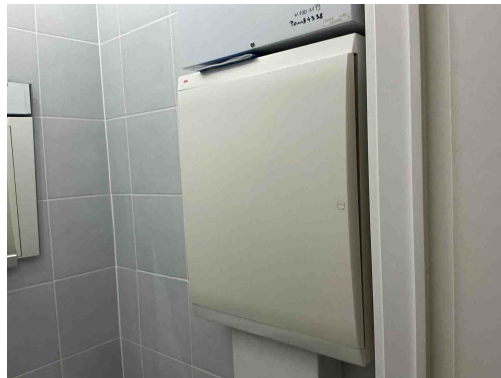
**B17** - La tension d'alimentation n'est pas indiquée sur chaque tableau. (Livre 1 : 3.1.3.3)  
*Opmerking: E.a. tableau 1*

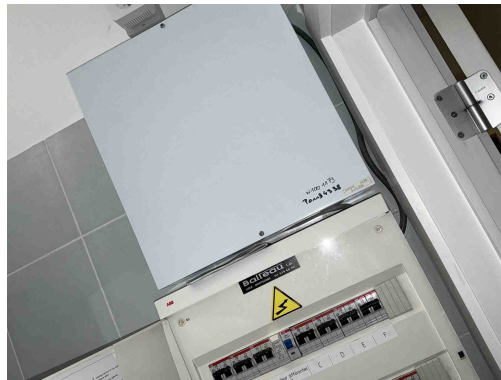
Tableau électrique non démontable

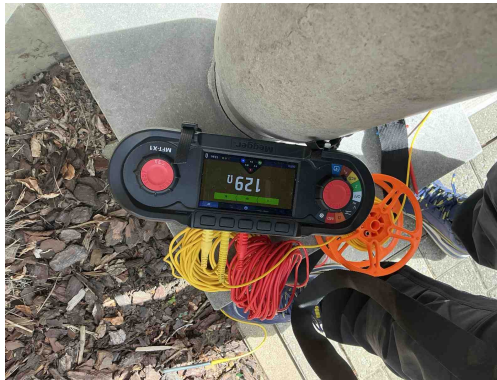
**A05** - La résistance de dispersion de la prise de terre est trop élevée. (Livre 1 : 5.4.2)

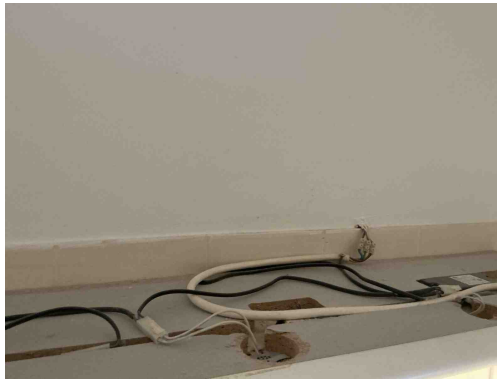
**C21** - L'utilisation de conducteurs de type VOB sans protection complémentaire est interdite. (Livre 1 : 5.2.9.6)

*Opmerking: E.a. salle de bain au dessus de l'armoire*

**C26** - Les connexions ne sont pas réalisées dans des tableaux, boîtes de dérivation, bornes de prises de courant, interrupteurs ou luminaires. (Livre 1 : 5.2.6.1)

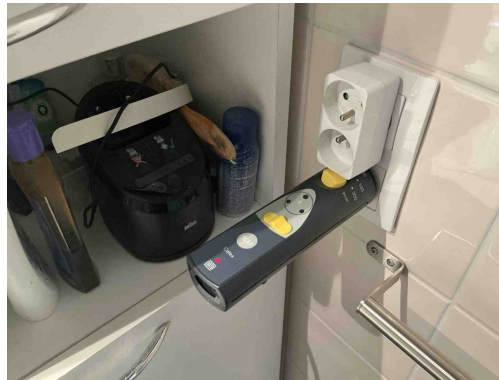
**A16** - La continuité du conducteur de protection de la prise de courant n'est pas assurée. (Livre 1 : 5.4.3.4)  
*Opmerking: Ea salle de bain*
