**Verslag huishoudelijke elektrische installatie op laagspanning en zeer lage spanning****Algemeen:**

Referentie: 011-20260422-04	Datum controle: 22/04/2026
Keurder: 011

Eigenaar: Onbekend	EAN-code: 541449500000664187
Adres installatie: De Bosschaertlei 51, 2620 - Hemiksem	Nummer teller(s): 1LGZ0477218331
Distributienetbeheerder installatie: Fluvius	
Datum uitvoering installatie:	<input type="checkbox"/> Vóór 01/10/1981 <input checked="" type="checkbox"/> Tussen 01/10/1981 en 01/06/2020 <input type="checkbox"/> Vanaf 01/06/2020
Type:	<input checked="" type="checkbox"/> Wooneenheid <input type="checkbox"/> Niet-huishoudelijk <input type="checkbox"/> PV <input type="checkbox"/> Batterij <input type="checkbox"/> Laadpaal

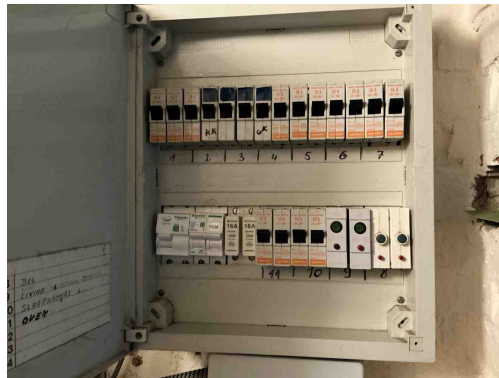
B17 - De voedingsspanning is niet op elk bord vermeld (Boek 1: 3.1.3.3).

Opmerking: Oa bord 1

B06 - Het elektrisch verdeelbord heeft niet de minimale beschermingsgraad IPXX-B in een gewone ruimte (Boek 1: 4.2.2.3).

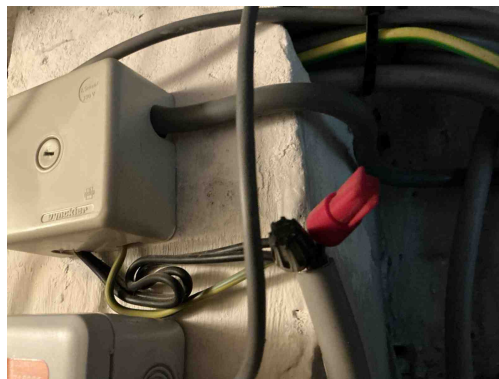
C26 - De verbindingen zijn niet gebeurd in borden, in aftakdozen, aan de klemmen van contactdozen, schakelaars of in de verlichtingstoestellen (Boek 1: 5.2.6.1).

Opmerking: Oa kelder

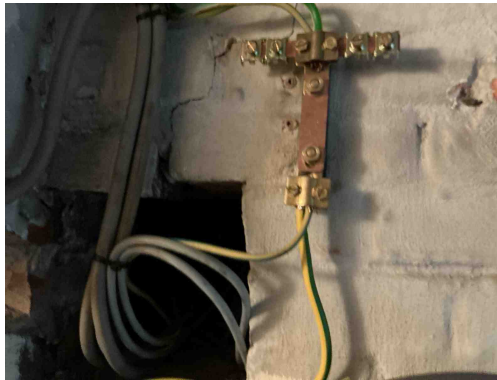
T21 - Het elektrisch materieel is niet geplaatst volgens de voorschriften van de fabrikant/ regels van goed vakmanschap . (Boek 1: 1.4.1.3)

Opmerking: Oa ophangvijzen bord 1, onderbreker beschermingsgeleider aangesloten bij aardgeleider

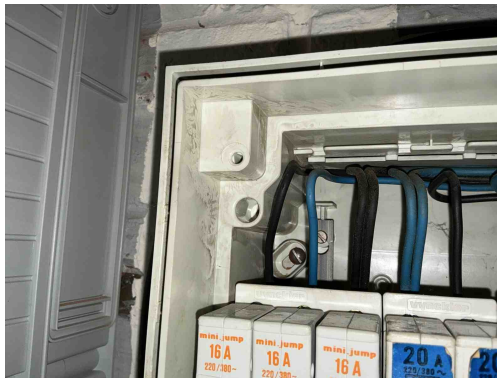
T21 - Het elektrisch materieel is niet geplaatst volgens de voorschriften van de fabrikant/ regels van goed vakmanschap . (Boek 1: 1.4.1.3)

Opmerking: Oa ophangvijzen bord 1, onderbreker beschermingsgeleider aangesloten bij aardgeleider

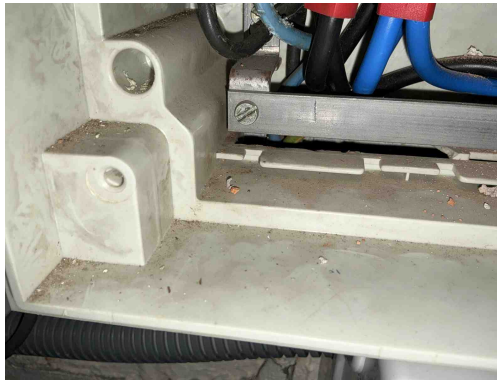
A19 - Er bevindt zich een geel-groene geleider in de meterbord verbinding aan de oorsprong van de installatie en deze is niet beveiligd tegen onrechtstreekse aanraking d.m.v. een differentieelstroominrichting van maximum 300 mA geplaatst in het begin van de elektrische installatie van een residentieel geheel (incl. in de gemeenschappelijke delen) (Boek 1: 1.5, 4.2.4.3, 4.2.4.4+ SYNERGRID C1/107).

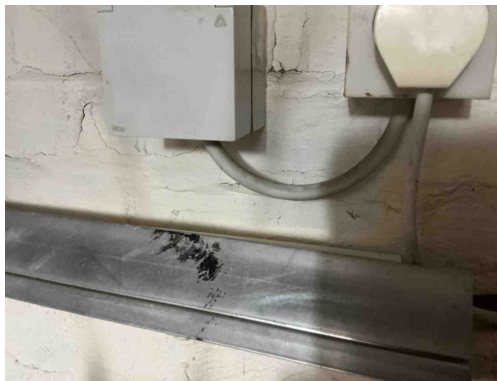
C38 - Het gebruikte kabeltype (snoerkabel) voldoet niet aan de specificaties die van toepassing zijn op voedingsleidingen voor vaste installatie (Boek 1: 1.4.2.1, 5.2.6.2).

Opmerking: Oa kelder

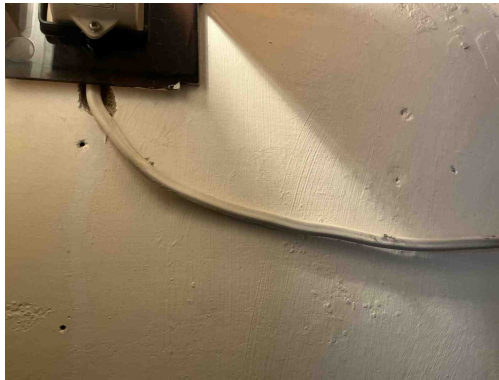
C27 - Het gebruik van geleiders van het type VTLMB (côte-à-côte) is niet toegestaan (Boek 1: 1.4.2.1).
Opmerking: Oa kelder

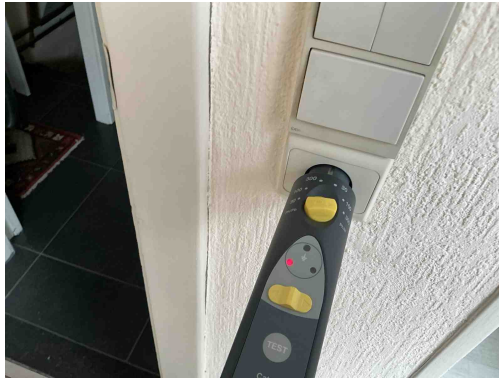
A16 - Er is geen continuïteit van de beschermingsgeleider van de contactdoos (Boek 1: 5.4.3.4).
Opmerking: Oa keuken, slaapkamer

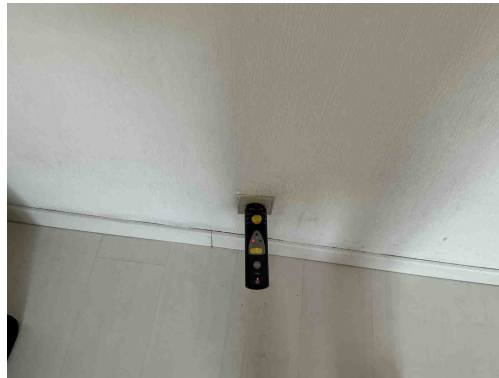
A16 - Er is geen continuïteit van de beschermingsgeleider van de contactdoos (Boek 1: 5.4.3.4).
Opmerking: Oa keuken, slaapkamer
