**Verslag huishoudelijke elektrische installatie op laagspanning en zeer lage spanning****Algemeen:**

Referentie: 009-20260326-05	Datum controle: 26/03/2026
Keurder: 009

Eigenaar: Onbekend	EAN-code: 541449400000117662
Adres installatie: Ganzendries 19, 3212 - Pellenberg	Nummer teller(s): 1sag100312217
Distributienetbeheerder installatie: Fluvius	
Datum uitvoering installatie:	<input checked="" type="checkbox"/> Vóór 01/10/1981 <input type="checkbox"/> Tussen 01/10/1981 en 01/06/2020 <input type="checkbox"/> Vanaf 01/06/2020
Type:	<input checked="" type="checkbox"/> Wooneenheid <input type="checkbox"/> Niet-huishoudelijk <input type="checkbox"/> PV <input type="checkbox"/> Batterij <input type="checkbox"/> Laadpaal

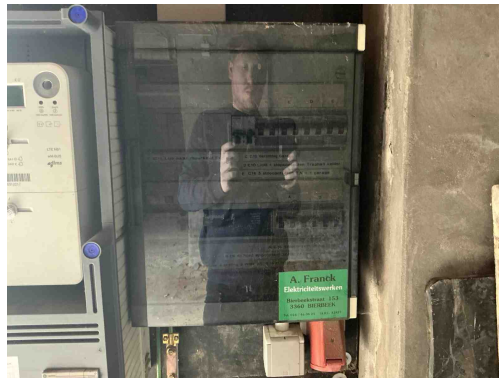
Inbreuk(en):

B17 - De voedingsspanning is niet op elk bord vermeld (Boek 1: 3.1.3.3).

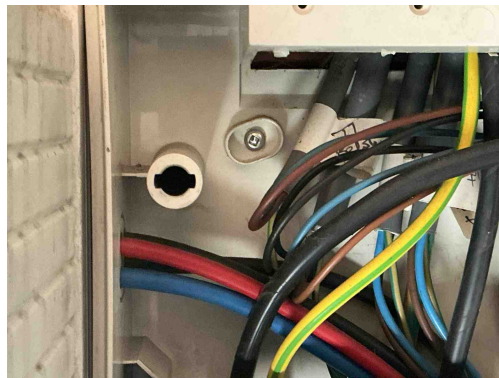
Inbreuk(en):

T21 - Het elektrisch materieel is niet geplaatst volgens de voorschriften van de fabrikant/ regels van goed vakmanschap . (Boek 1: 1.4.1.3)

Opmerking: Ophanging vijzen niet afgedekt,

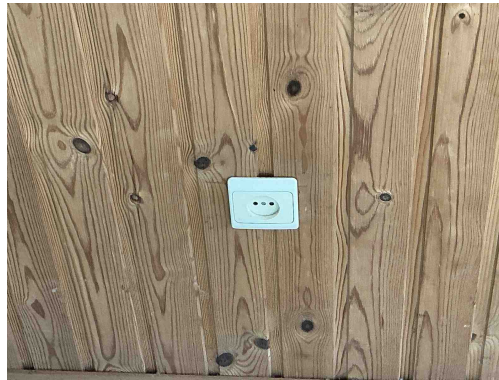
Inbreuk(en):

A20 - Er bevindt zich een contactdoos zonder beschermingsgeleider in de elektrische installatie. Deze is niet geplaatst achter een differentieelstroombeschermingsinrichting met grote (max. 30mA) of zeer grote (max. 10mA) gevoeligheid.

Opmerking: Algemeen,...

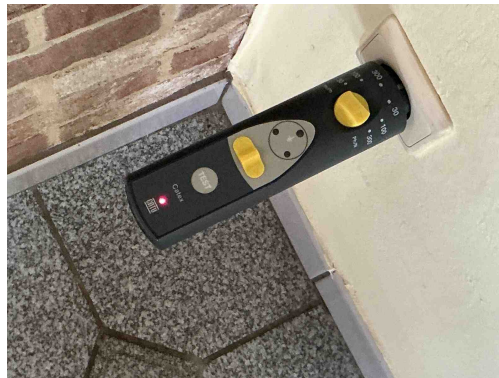
Inbreuk(en):

A16 - Er is geen continuïteit van de beschermingsgeleider van de contactdoos (Boek 1: 5.4.3.4).

Opmerking: Living,

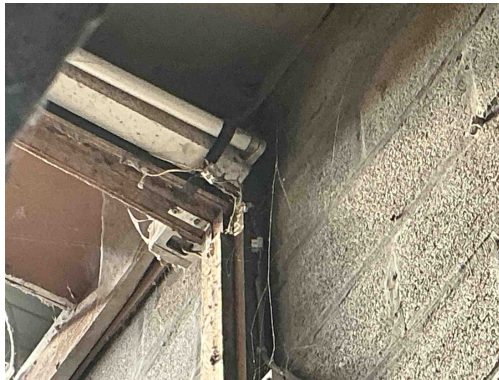
Inbreuk(en):

C35 - Er zijn doorverbindingen gemaakt met lusterklemmen; er kon niet aangetoond worden dat deze klemmen geschikt zijn voor de aanwezige spanning, stroom en draadsectie en dat ze "CE" zijn (Boek 1: 1.4.2.1.).

Opmerking: Duivenhok

C26 - De verbindingen zijn niet gebeurd in borden, in aftakdozen, aan de klemmen van contactdozen, schakelaars of in de verlichtingstoestellen (Boek 1: 5.2.6.1).

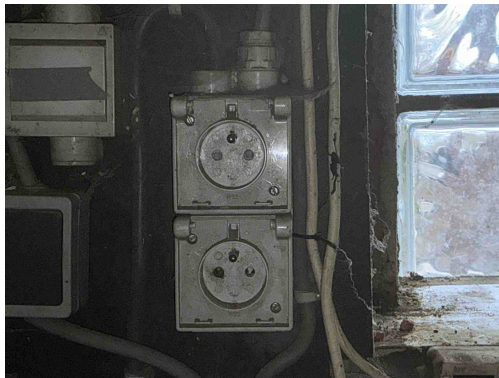
Inbreuk(en):

T23 - Het elektrisch materiaal is beschadigd. (Boek 1: 1.4.1.3).

Opmerking: Paarden stal
